**RELATÓRIO DE FISCALIZAÇÃO TÉCNICA DOS SISTEMAS DE ÁGUA E  
ESGOTO DO MUNICÍPIO DE  
ITIRAPINA**

**PRESTADOR: DAE – DIVISÃO DE ÁGUA E ESGOTO**

**Relatório R4 – Continuação Diagnóstico e Não Conformidades**

**Americana, setembro de 2015**

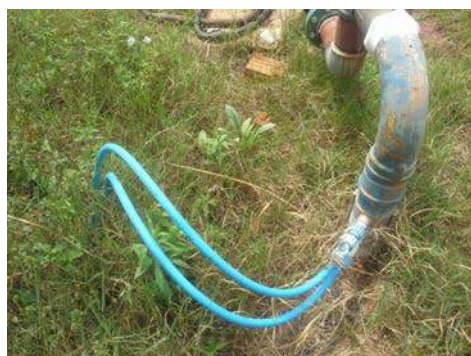
**Descrição:** Detalhe dosagem cloro e flúor

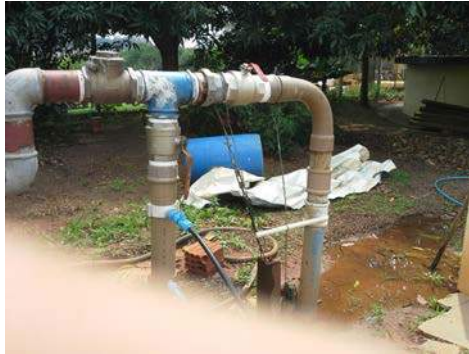
**Item 2.12**

**Item 2.12:** Existência de vazamentos aparentes (Art. 2º da Lei Federal 11.445/2007). Prazo: Imediato

| Local | Item | Descrição | Prazo |
|---|---|---|---|
| Poço Profundo Rua 5 | 2.12 | Existência de vazamentos aparentes | Imediato |

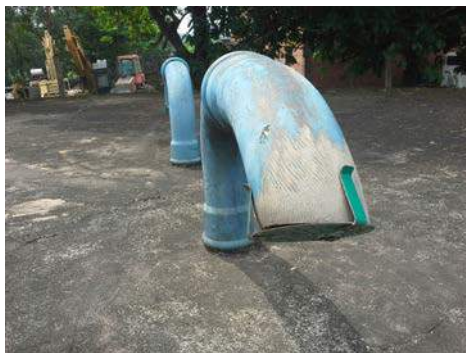
**Descrição:** Detalhe telas proteção

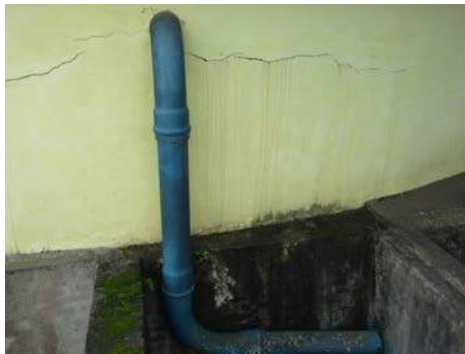
**Item 6.3**

**Item 6.3:** Existência de vazamentos aparentes nas instalações (Art. 2º da Lei Federal 11.445/2007).  
Prazo: Imediato

**Informações complementares:** Também tem vazamentos aparentes na válvula do reservatório elevado

| Local | Item | Descrição | Prazo |
|---|---|---|---|
| Reservatório Rua 05 | 6.3 | Existência de vazamentos aparentes | Imediato |

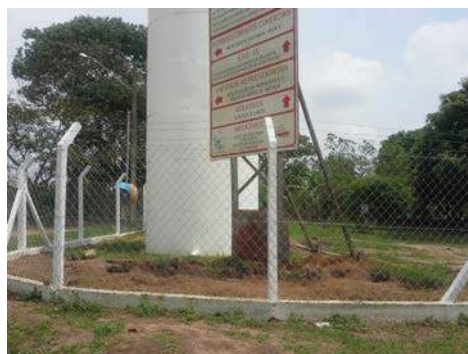
**Descrição:** Alambrado reformado

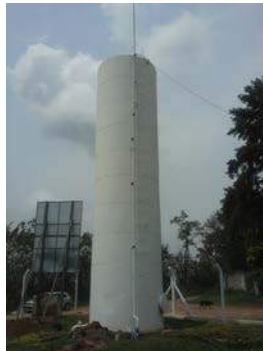
**Item 6.4**

**Item 6.4:**

Inexistência de escada de acesso em boas condições de uso. (Ausência de guarda corpo) Prazo: Em até 180 dias

| Local | Item | Descrição | Prazo |
|---|---|---|---|
| Reservatório Planalto Serra Verde | 6.4 | Inexistência de escada de acesso em boas condições de uso. | Em até 180 dias |

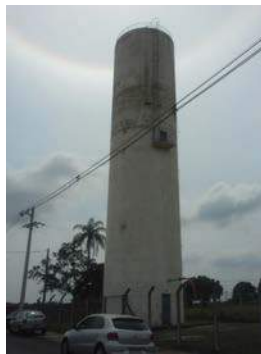
**Item 6.2:** Ausência de identificação da área (Art. 2º da Lei Federal 11.445/2007). Prazo: Em até 180 dias

| Local | Item | Descrição | Prazo |
|---|---|---|---|
| Reservatório Nova Itirapina | 6.2 | Ausência de identificação da área | Em até 180 dias |
