**RELATÓRIO DE FISCALIZAÇÃO TÉCNICA DOS SISTEMAS DE ÁGUA E  
ESGOTO DO MUNICÍPIO DE  
JAGUARIÚNA**

**PRESTADOR: DEPARTAMENTO DE ÁGUA E ESGOTO DE JAGUARIÚNA– DAE  
JAGUARIÚNA**

**Relatório R4 – Continuação do Diagnóstico e Não Conformidades**

**Americana, dezembro de 2015**

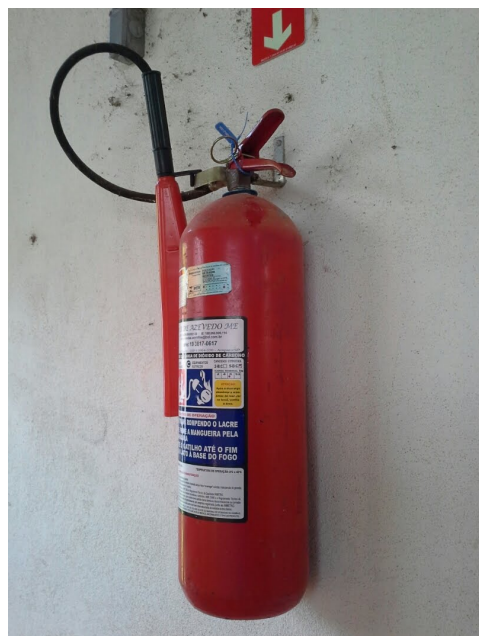
**Imagem (1)**

**Extintor de Incêndio da Captação do Rio Jaguari.**

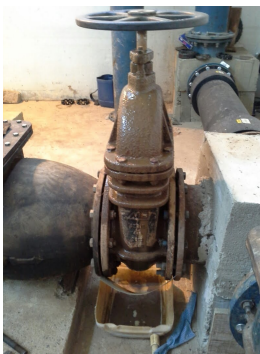
**Item 3.9:** Drenagem inadequada de água de lubrificação de gaxetas (Art. 5.5.2.1 da NBR 12214/1992). Prazo: Em até 180 dias.

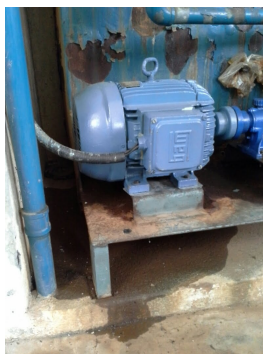
**Item 3.10:** Existência de vazamentos aparentes (Art. 2º da Lei Federal 11.445/2007). Prazo: Imediato

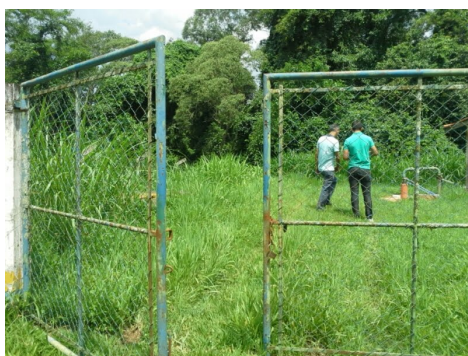
**Item 2.4:** Ausência de identificação da área (Art. 2º da Lei Federal 11.445/2007). Prazo: Em até 180 dias

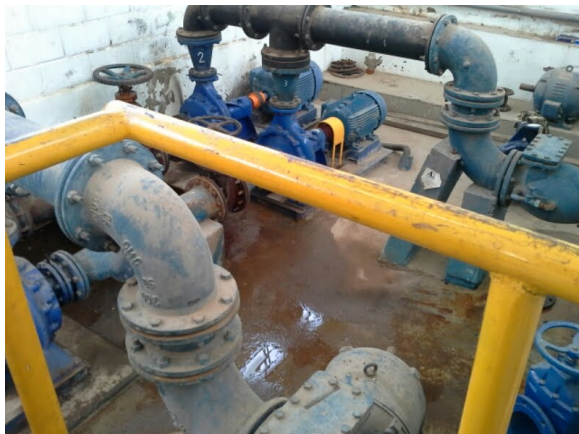
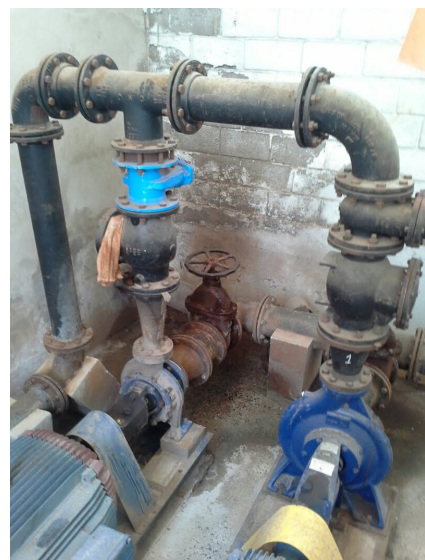
**Item 4.8:** Existência de vazamentos aparentes (Art. 2º da Lei Federal 11.445/2007). Prazo: Imediato

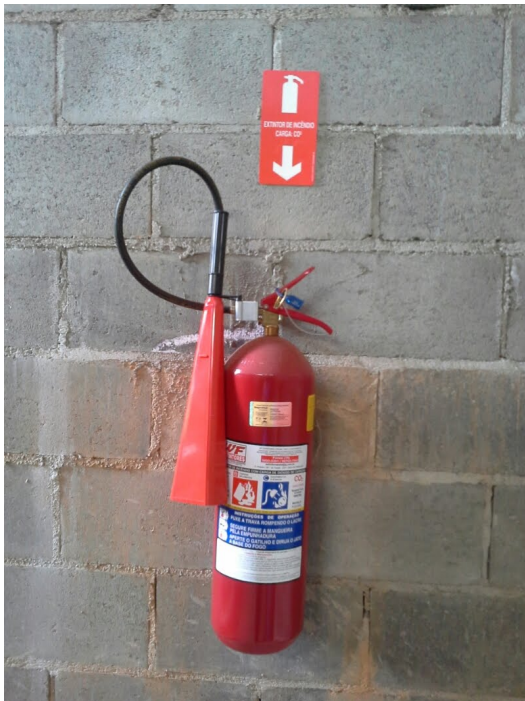
**Imagem (1)**

**Instalação de Extintor de Incêndio na Estação Elevatória de Água Cruzeiro.**

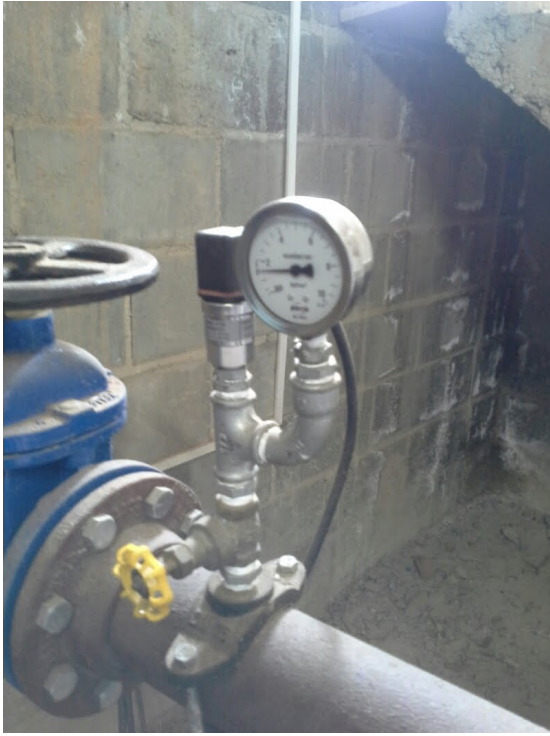
**Imagem (2)**

**Instalação de Manômetro no Conjunto de Recalque.**

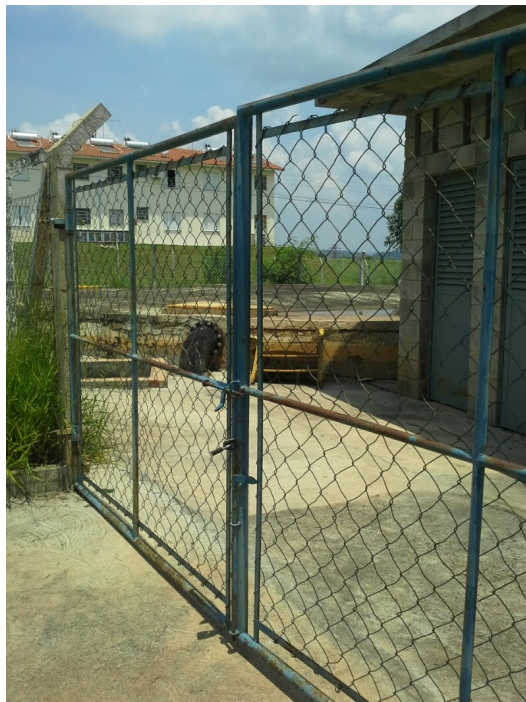
**Item 4.5:** Ausência de identificação da área (Art. 2º da Lei Federal 11.445/2007). Prazo: Em até 180 dias.

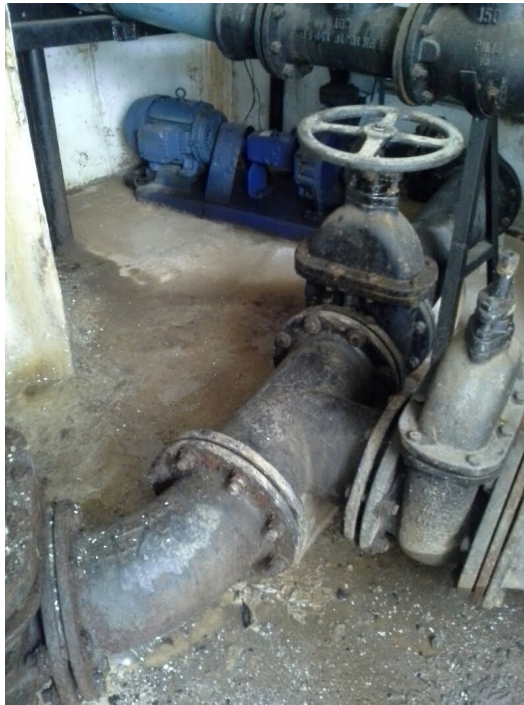
**Item 4.8:** Existência de vazamentos aparentes (Art. 2º da Lei Federal 11.445/2007). Prazo: Imediato

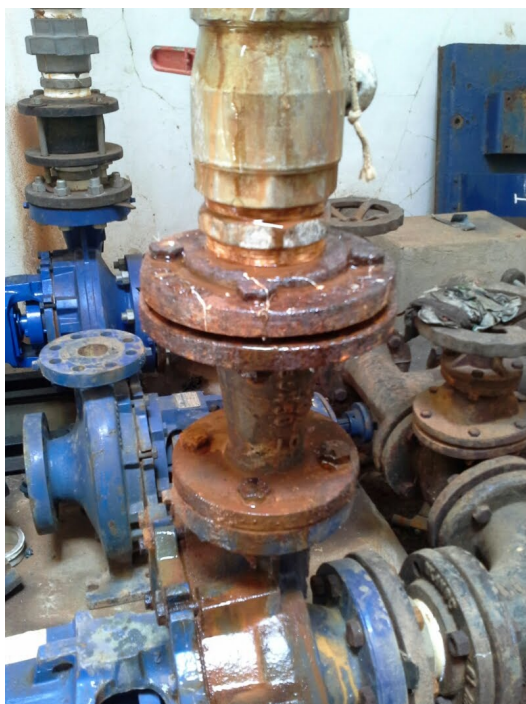
**Item 4.7:** Drenagem inadequada de água de lubrificação de gaxetas (Art. 5.5.2.1 da NBR 12214/1992). Prazo: Em até 180 dias

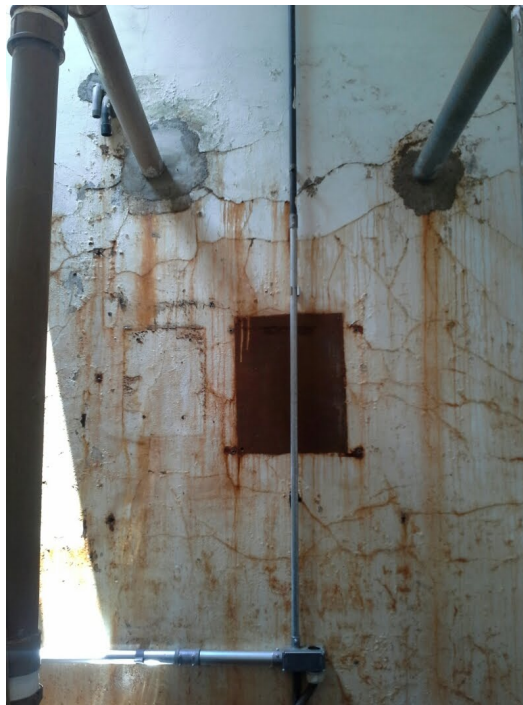
**Item 4.8:** Existência de vazamentos aparentes (Art. 2º da Lei Federal 11.445/2007). Prazo: Imediato

Obs: o vazamento é proveniente da parede da casa de bombas.

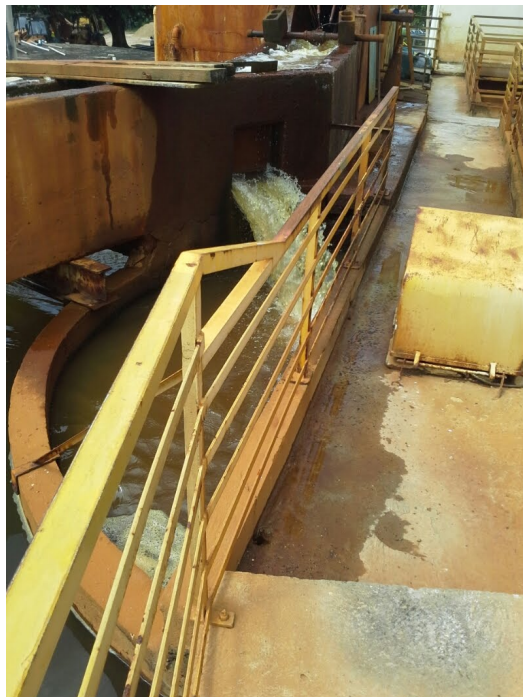
**Item 5.10:** Escadas e guarda-corpos existentes em condições inadequadas (Art. 5.21.1 da NBR 12216/1992). Prazo: Imediato

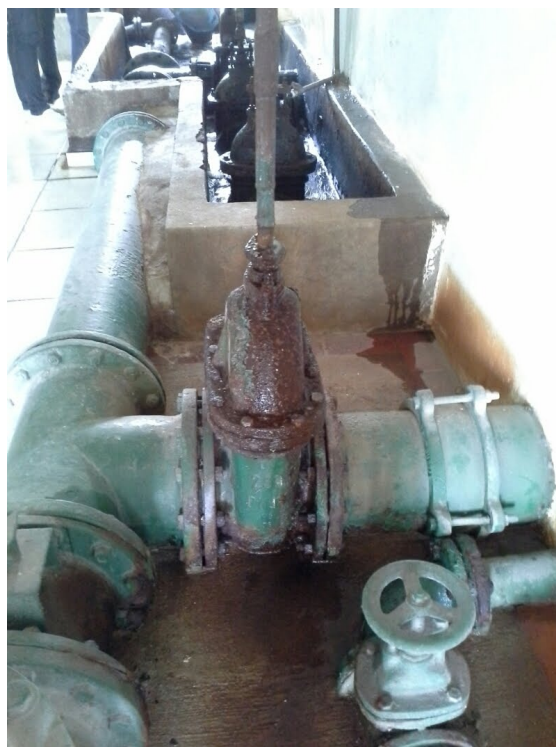
**Item 5.13:** Existência de vazamentos aparentes (Art. 2º da Lei Federal 11.445/2007). Prazo: Imediato

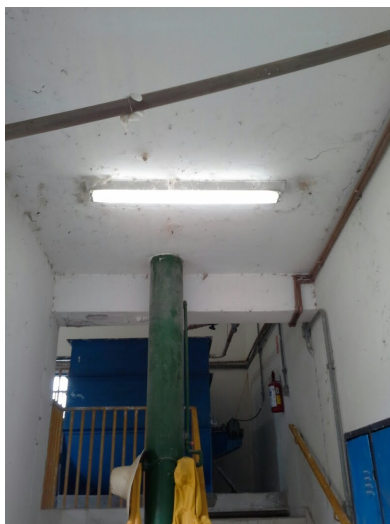
**Item 5.9:** Condições inadequadas de higiene e limpeza do laboratório (NBR 13035/1993 e Art. 5.20 da NBR 12216/1992). Prazo: Imediato

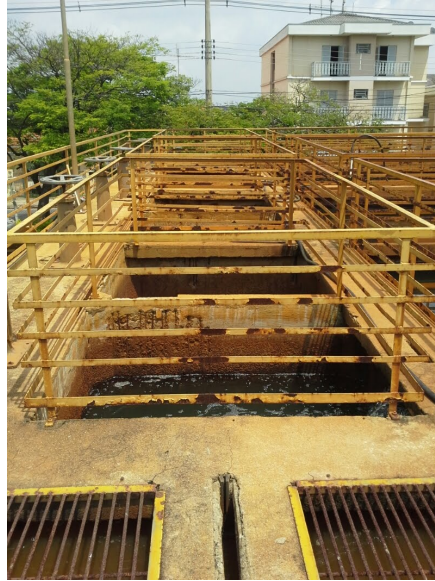
**Item 5.10:** Escadas e guarda-corpos existentes em condições inadequadas (Art. 5.21.1 da NBR 12216/1992).  
Prazo: Imediato

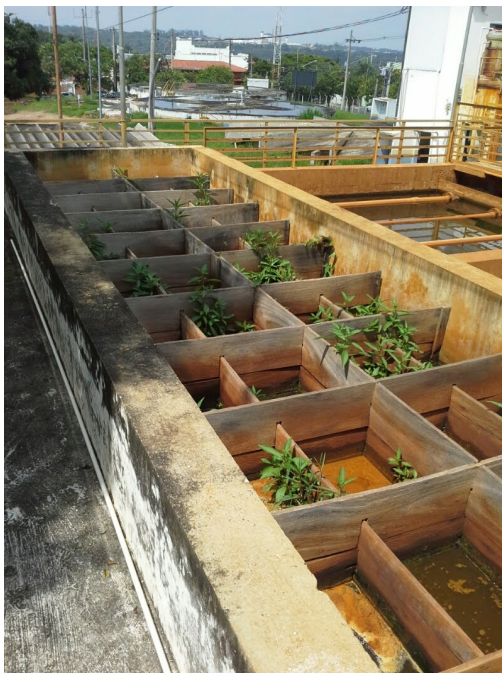
**Item 5.12:** Existência de locais sem guarda-corpos ou escadas adequadas (Art. 5.21.1 da NBR 12216/1992).

Prazo: Imediato

Obs: floculador da foto não apresenta guarda corpo.

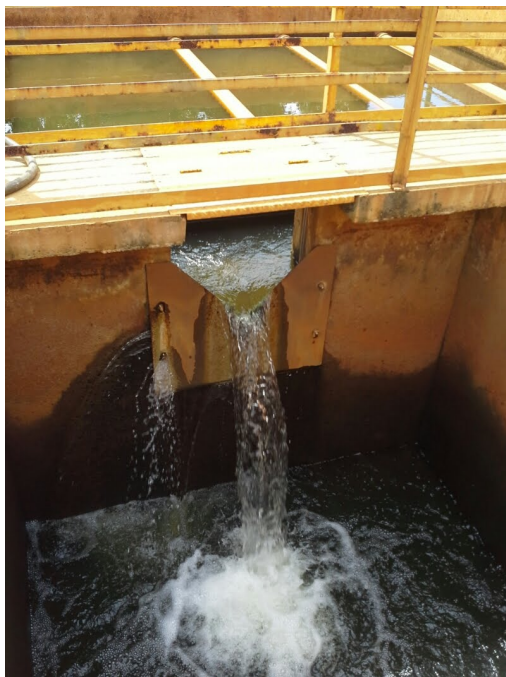
**Item 5.18:** Vertedores de água decantada aparentemente desnivelados (Art. 5.10.8 da NBR 12216/1992).  
Prazo: Em até 180 dias

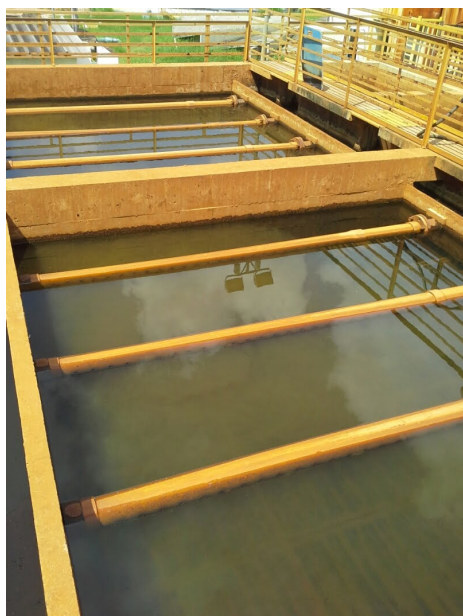
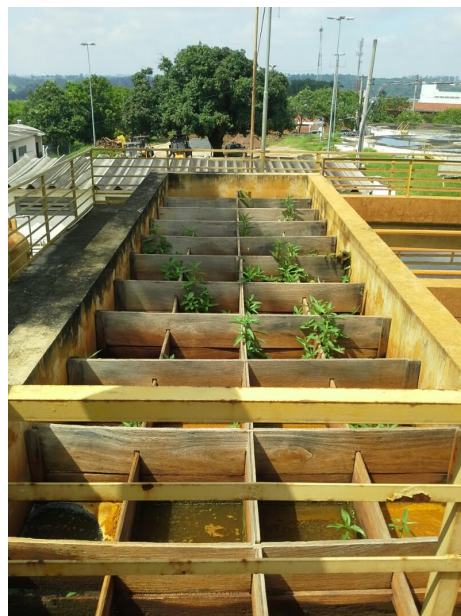
**Informações complementares:** O decantador apresentava, no momento da inspeção, grande passagem de flocos para o filtro (foto à esquerda), bem como o floculador encontrava-se com grande quantidade de terra e plantas em seu interior (foto à direita).

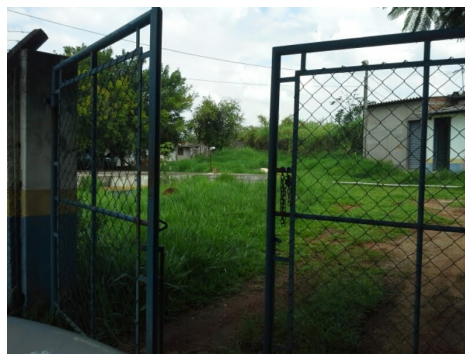
**Item 5.6:** Ausência de identificação da área (Art. 2º da Lei Federal 11.445/2007). Prazo: Em até 180 dias

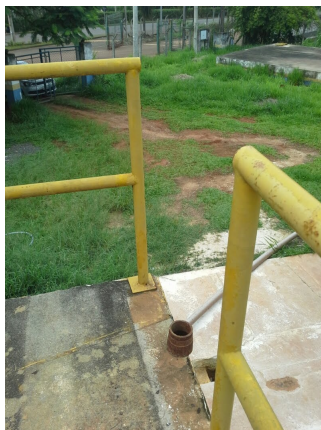
**Item 5.12:** Existência de locais sem guarda-corpos ou escadas adequadas (Art. 5.21.1 da NBR 12216/1992).  
Prazo: Imediato

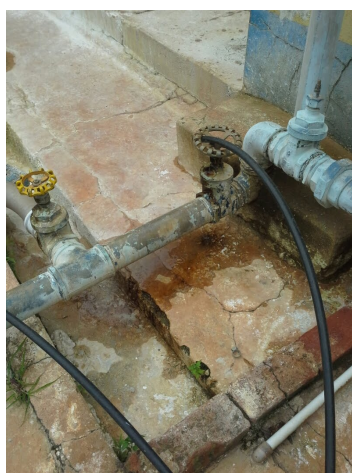
**Item 5.13:** Existência de vazamentos aparentes (Art. 2º da Lei Federal 11.445/2007). Prazo: Imediato

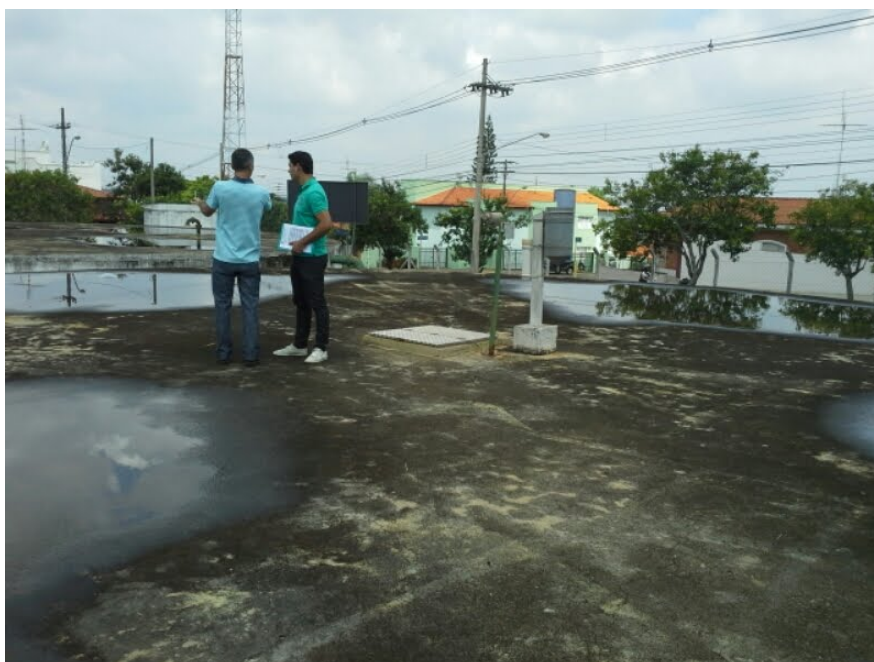
**Item 6.13:** Reservatório sem tubulação de ventilação (Art. 5.14 da NBR 12217/1994). Prazo: Em até 180 dias

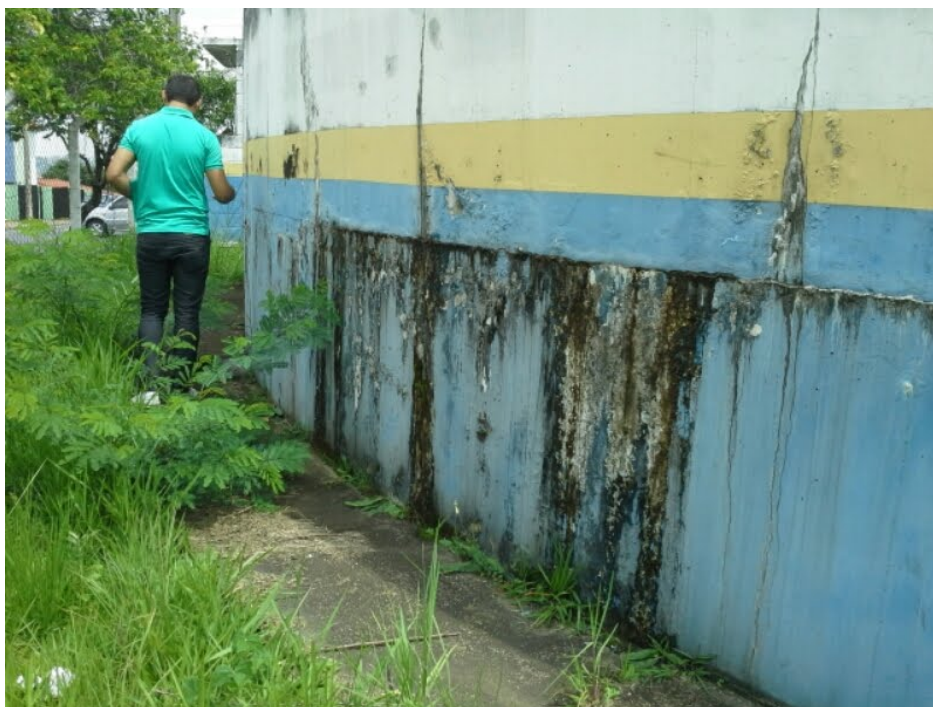
**Item 6.3:** Existência de vazamentos aparentes nas instalações (Art. 2º da Lei Federal 11.445/2007). Prazo: Imediato

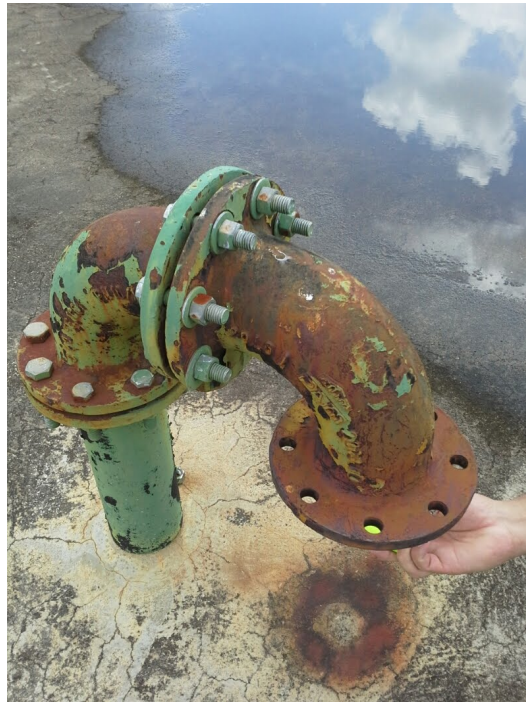
**Item 6.9:** Inexistência de telas de proteção contra entrada de insetos e pequenos animais nas tubulações de ventilação (Art. 5.14 da NBR 12217/1994). Prazo: Imediato

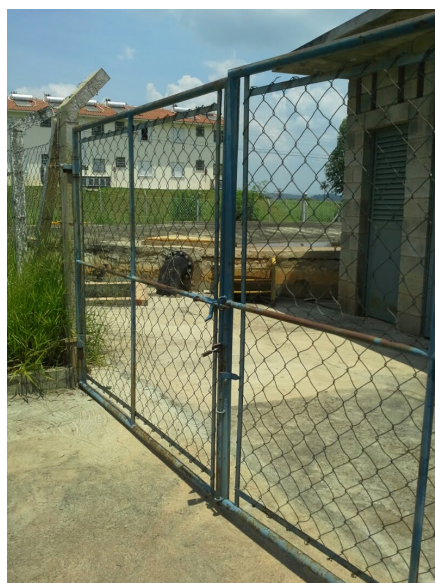
**Item 6.2:** Ausência de identificação da área (Art. 2º da Lei Federal 11.445/2007). Prazo: Em até 180 dias

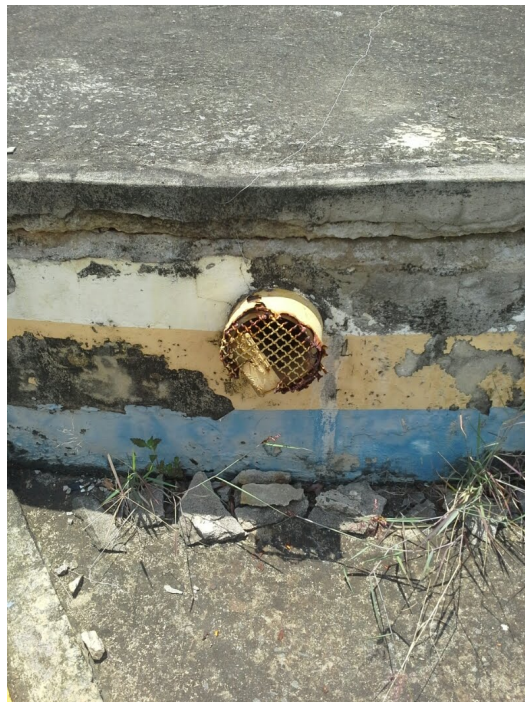
**Item 6.9:** Inexistência de telas de proteção contra entrada de insetos e pequenos animais nas tubulações de ventilação (Art. 5.14 da NBR 12217/1994). Prazo: Imediato

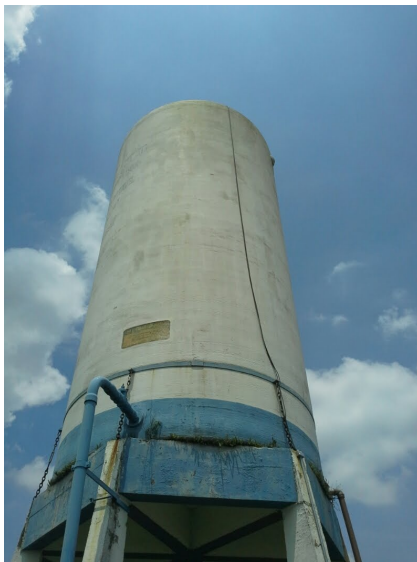
**Item 6.7:** Inexistência de pára-raios (Art. 5.16.7 da NBR 12217/1994). Prazo: Em até 180 dias

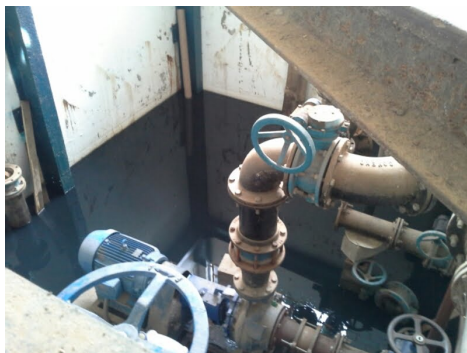
**Item 7.9:** Existência de vazamentos aparentes (Art. 2º da Lei Federal 11.445/2007). Prazo: Imediato

Obs: o vazamento é de grandes proporções e parece ser proveniente de infiltração de esgoto através da estrutura da casa de bombas.
