**RELATÓRIO DE FISCALIZAÇÃO TÉCNICA DOS SISTEMAS DE ÁGUA E
ESGOTO DO MUNICÍPIO DE
JUNDIAÍ**

PRESTADOR: DAE S.A – ÁGUA E ESGOTO - JUNDIAÍ

Relatório R4 – Continuação do Diagnóstico e Não Conformidades

Americana, outubro de 2016

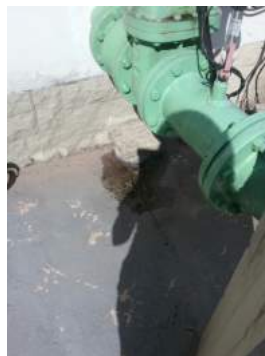
Item 2.12

Item 2.12: Existência de vazamentos aparentes (Art. 2º da Lei Federal 11.445/2007). Prazo: Imediato

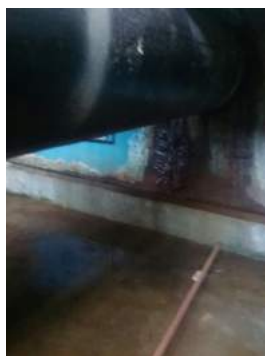
Item 3.10: Existência de vazamentos aparentes (Art. 2º da Lei Federal 11.445/2007). Prazo: Imediato
Item 3.10

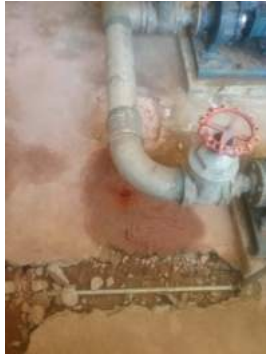
Item 4.8: Existência de vazamentos aparentes (Art. 2º da Lei Federal 11.445/2007). Prazo: Imediato
Item 4.8

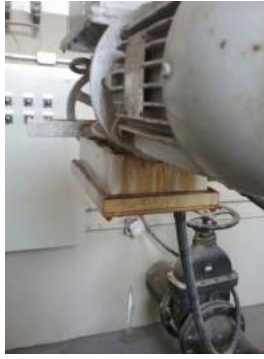
Descrição(4): Detalhe do vazamento de óleo

Informações complementares: Recomenda-se que seja reparado o vazamento de óleo.

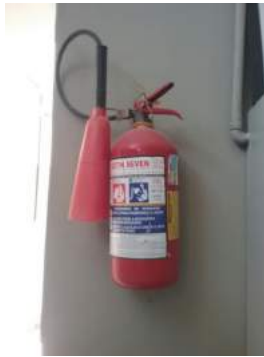
Item 4.9

Item 4.9: Extintor de incêndio com validade expirada (Art. 10.9 da NR 10 e Art. 23.1 da NR 23). Prazo: Imediato

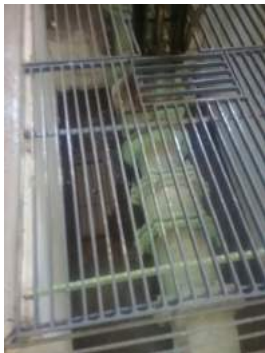
Item 4.8

Item 4.8: Existência de vazamentos aparentes (Art. 2º da Lei Federal 11.445/2007). Prazo: Imediato
