**RELATÓRIO DE FISCALIZAÇÃO TÉCNICA DOS SISTEMAS DE ÁGUA E  
ESGOTO DO MUNICÍPIO DE  
LEME**

**PRESTADOR: SUPERINTENDÊNCIA DE ÁGUA E ESGOTOS DA CIDADE DE LEME -  
SAECIL**

**Relatório R4 – Não Conformidades**

**Americana, julho de 2015**

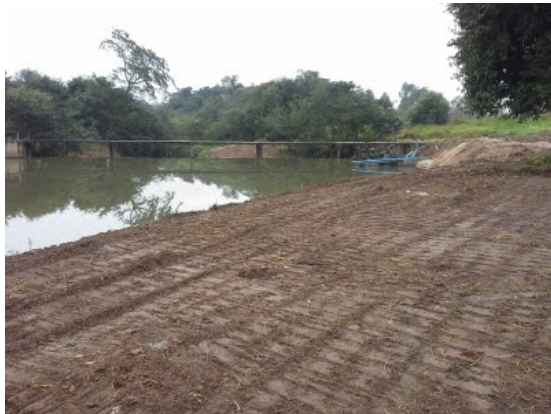
**Imagem(1):**

**Descrição(1):** Aspecto da represa após desassoreamento

**Informações complementares:** Represa foi recentemente desassoreada. Foi instalada bomba anfíbia reserva para maior autonomia na operação. Não foram identificadas novas Não Conformidades.

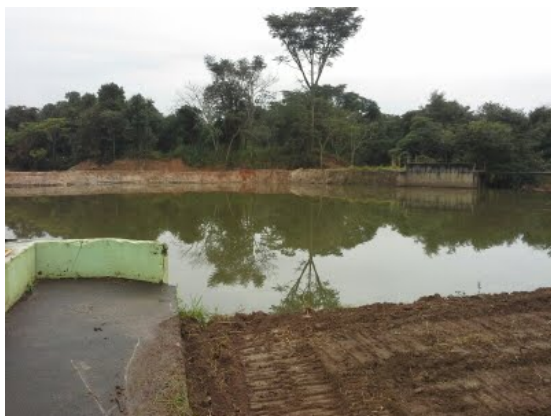
**Imagem(2):**

**Descrição(2):** Aspecto da represa após desassoreamento

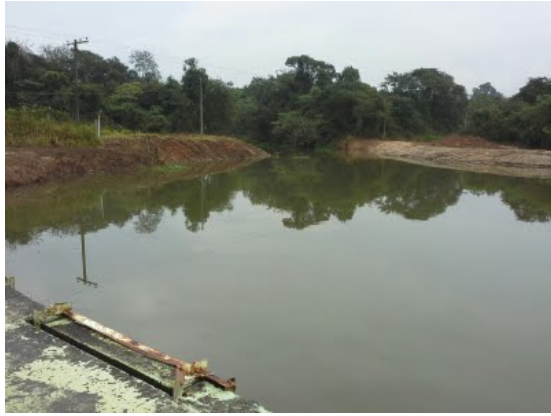
**Imagem(3):**

**Descrição(3):** Aspecto da represa após desassoreamento

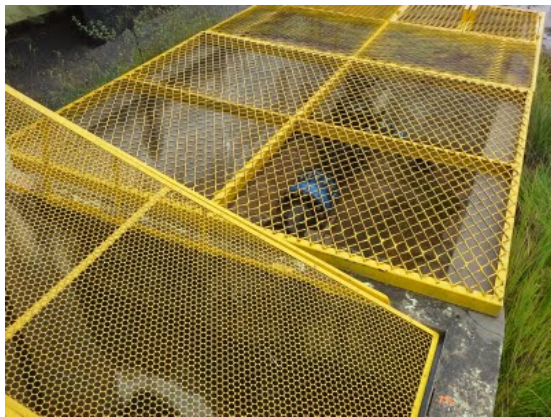
**Imagem(4):**

**Descrição(4):** Barrilete de bomba anfíbia reserva instalada

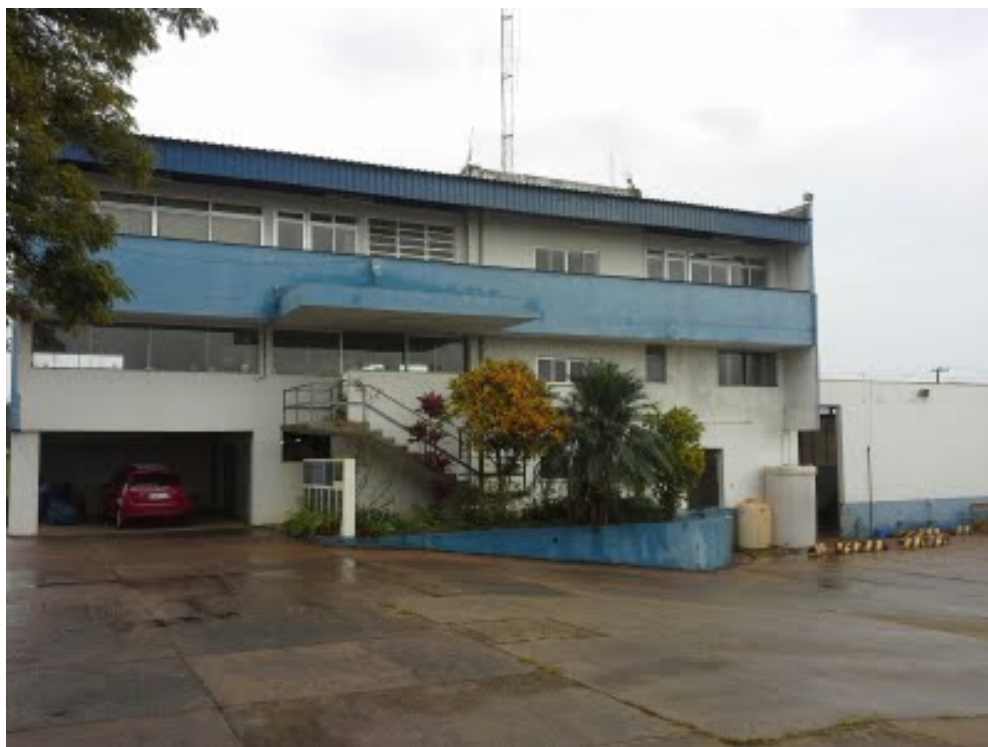
**Imagem(1):**

**Descrição(1):** Aspecto geral da ETA

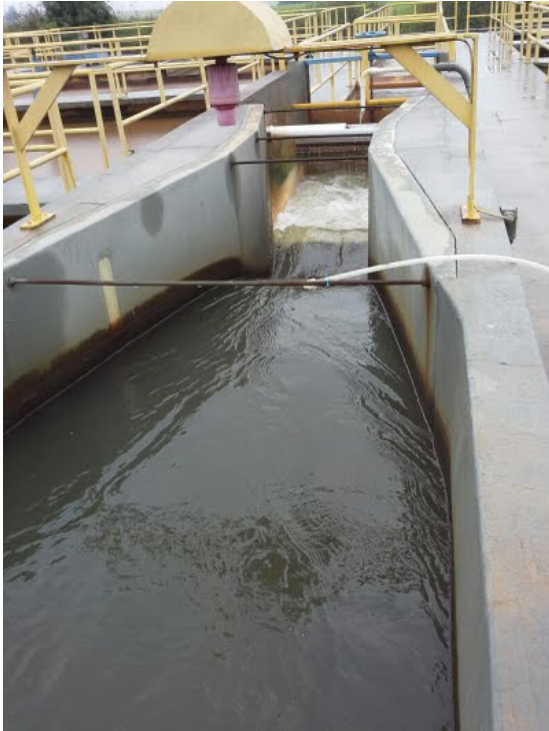
**Imagem(2):**

**Descrição(2):** Chegada da água bruta

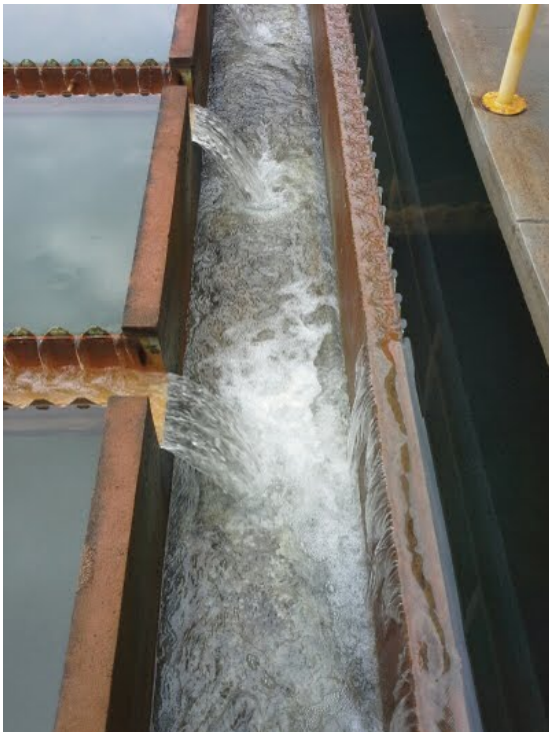
**Imagem(3):**

**Descrição(3):** Saída dos decantadores

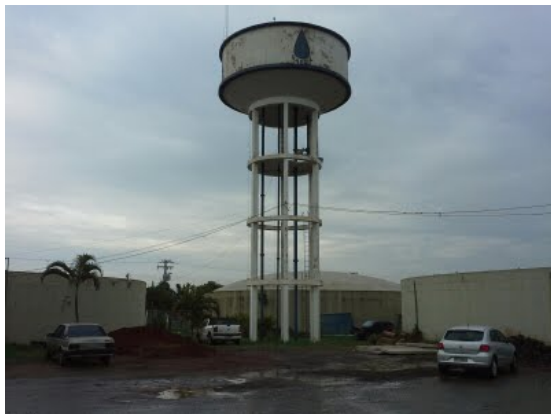
**Imagem(1):**

**Descrição(1):** Aspecto geral dos reservatórios

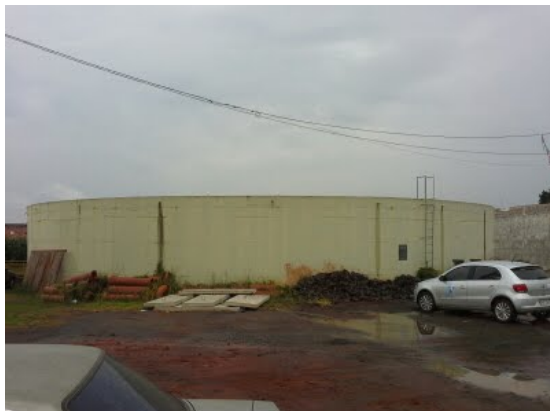
**Item 6.5:**

- ✓ Inexistência de guarda corpo na laje de cobertura (Art. 5.16.6 da NBR 12217/1994). Prazo: Em até 180 dias

| NÃO CONFORMIDADES – Sistema de Abastecimento de Água (SAA) | | | |
|---|---|---|---|
| Centro de Reservaão<br>Sanatana | 6.5 | Inexistência de guarda corpo na laje de cobertura | Em até 180 dias |

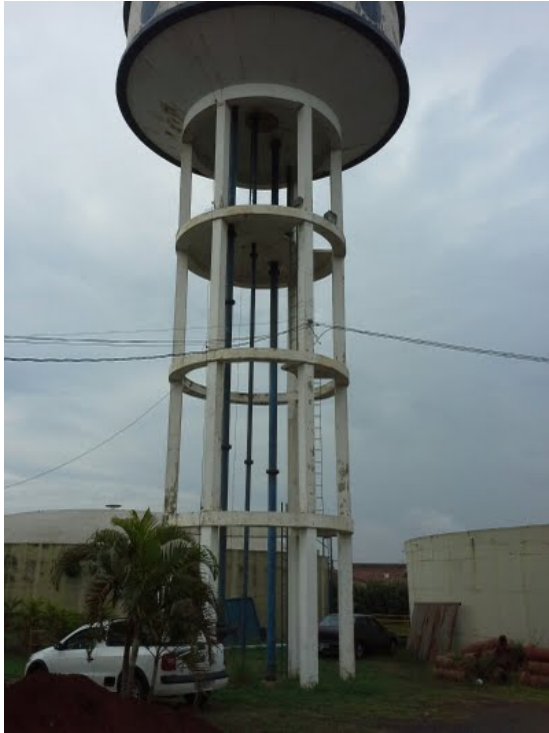
**Item 6.6:**

- ✓ Inexistência de guarda-corpo de proteção na escada externa dos reservatórios elevados (Art. 5.16.6 da NBR 12217/1994). Prazo: Em até 180 dias

| NÃO CONFORMIDADES – Sistema de Abastecimento de Água (SAA) | | | |
|---|---|---|---|
| | 6.6 | Inexistência de guarda-corpo de proteção na escada externa dos reservatórios elevados | Em até 180 dias |

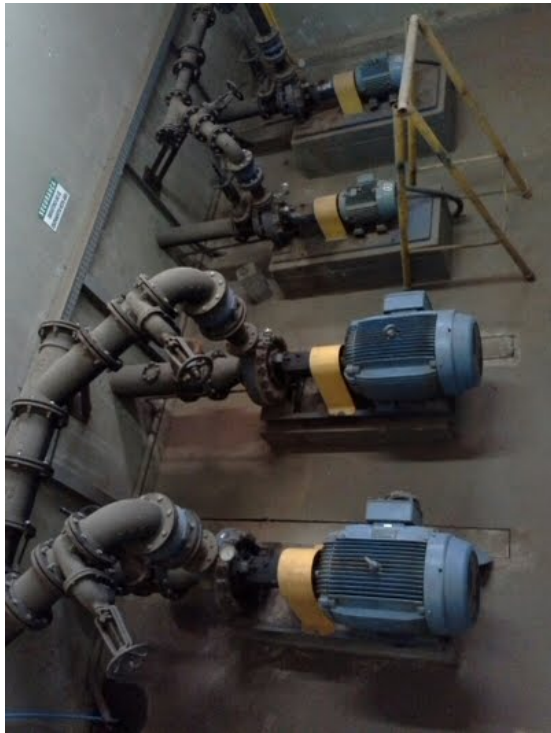
**Imagem(1):**

**Descrição(1):** Aspecto geral da EEAT

**Informações complementares:** Não Conformidade identificada em 2014 foi devidamente reparada. Não foram identificadas novas Não Conformidades.

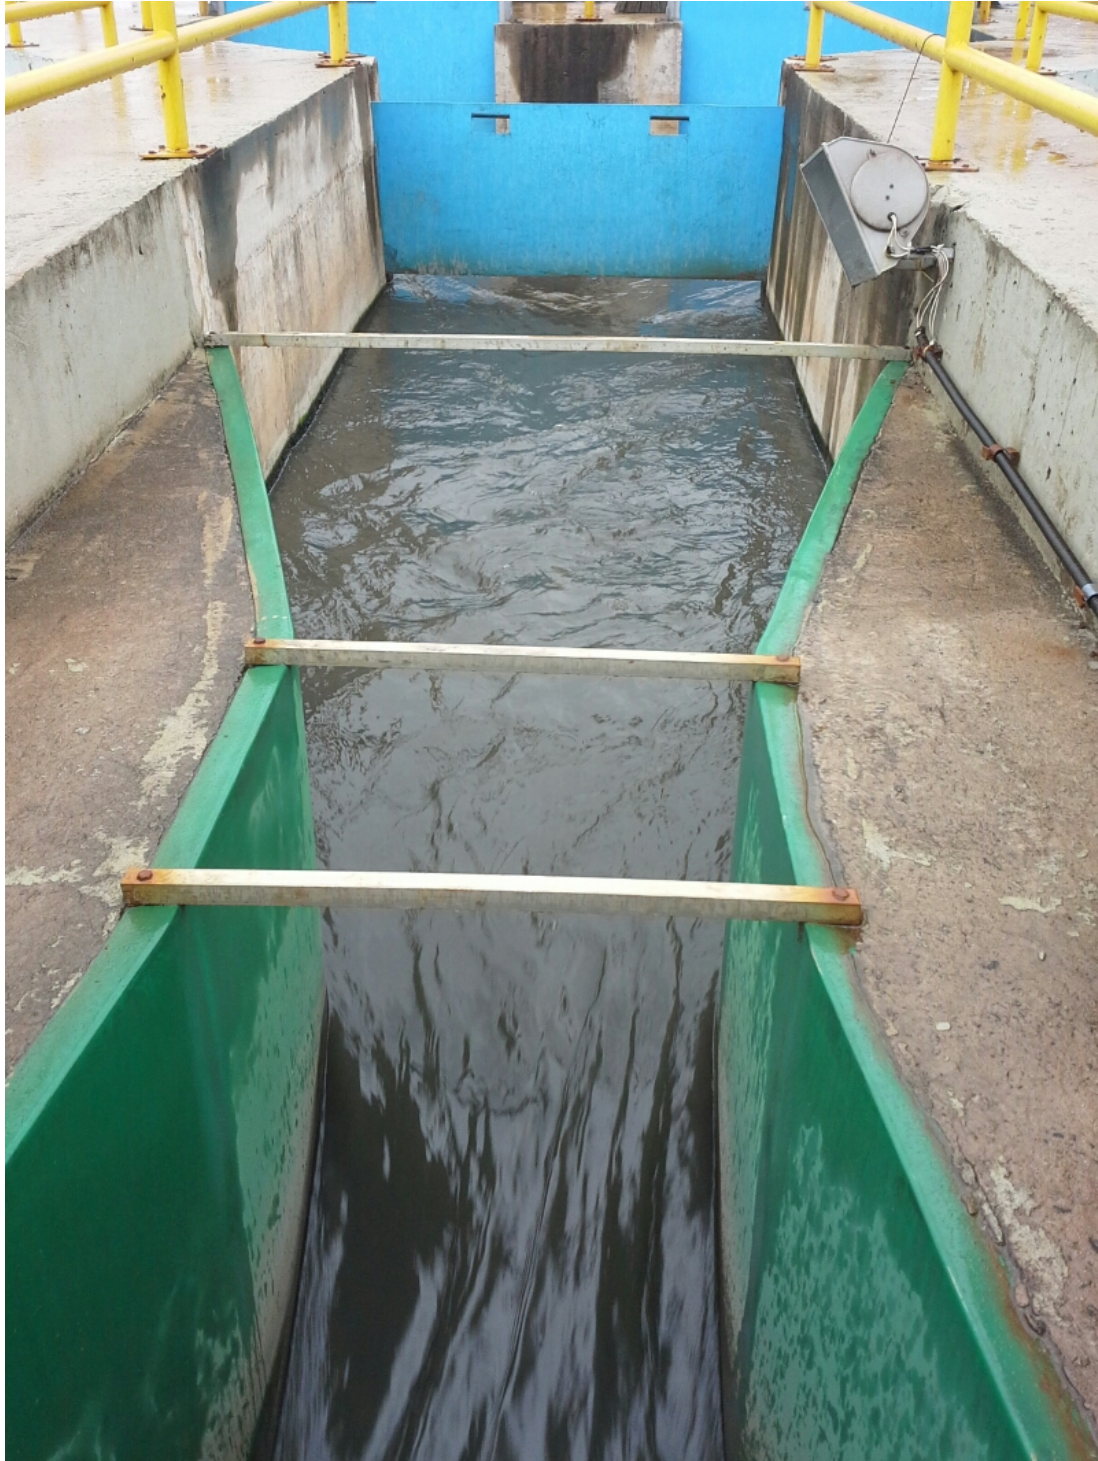
**Imagem(3):**

**Descrição(3):** Entrada do esgoto bruto

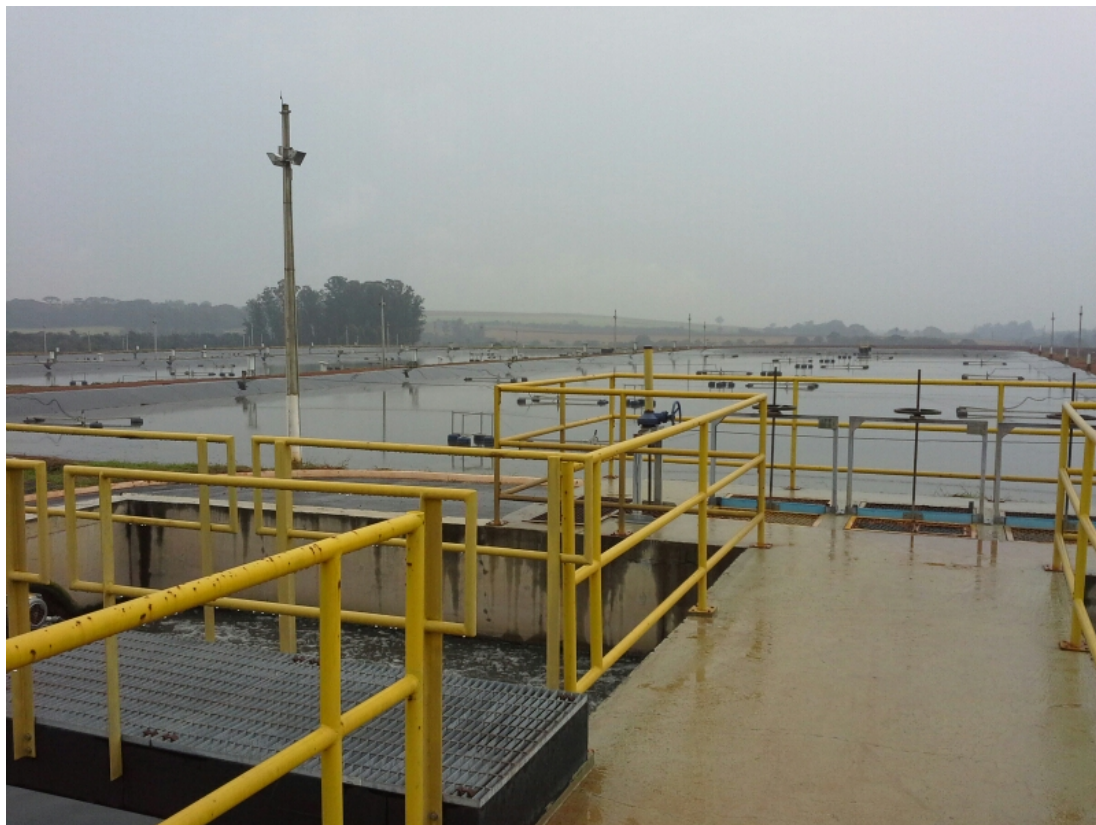
**Imagem(4):**

**Descrição(4):** Aspecto geral da ETE

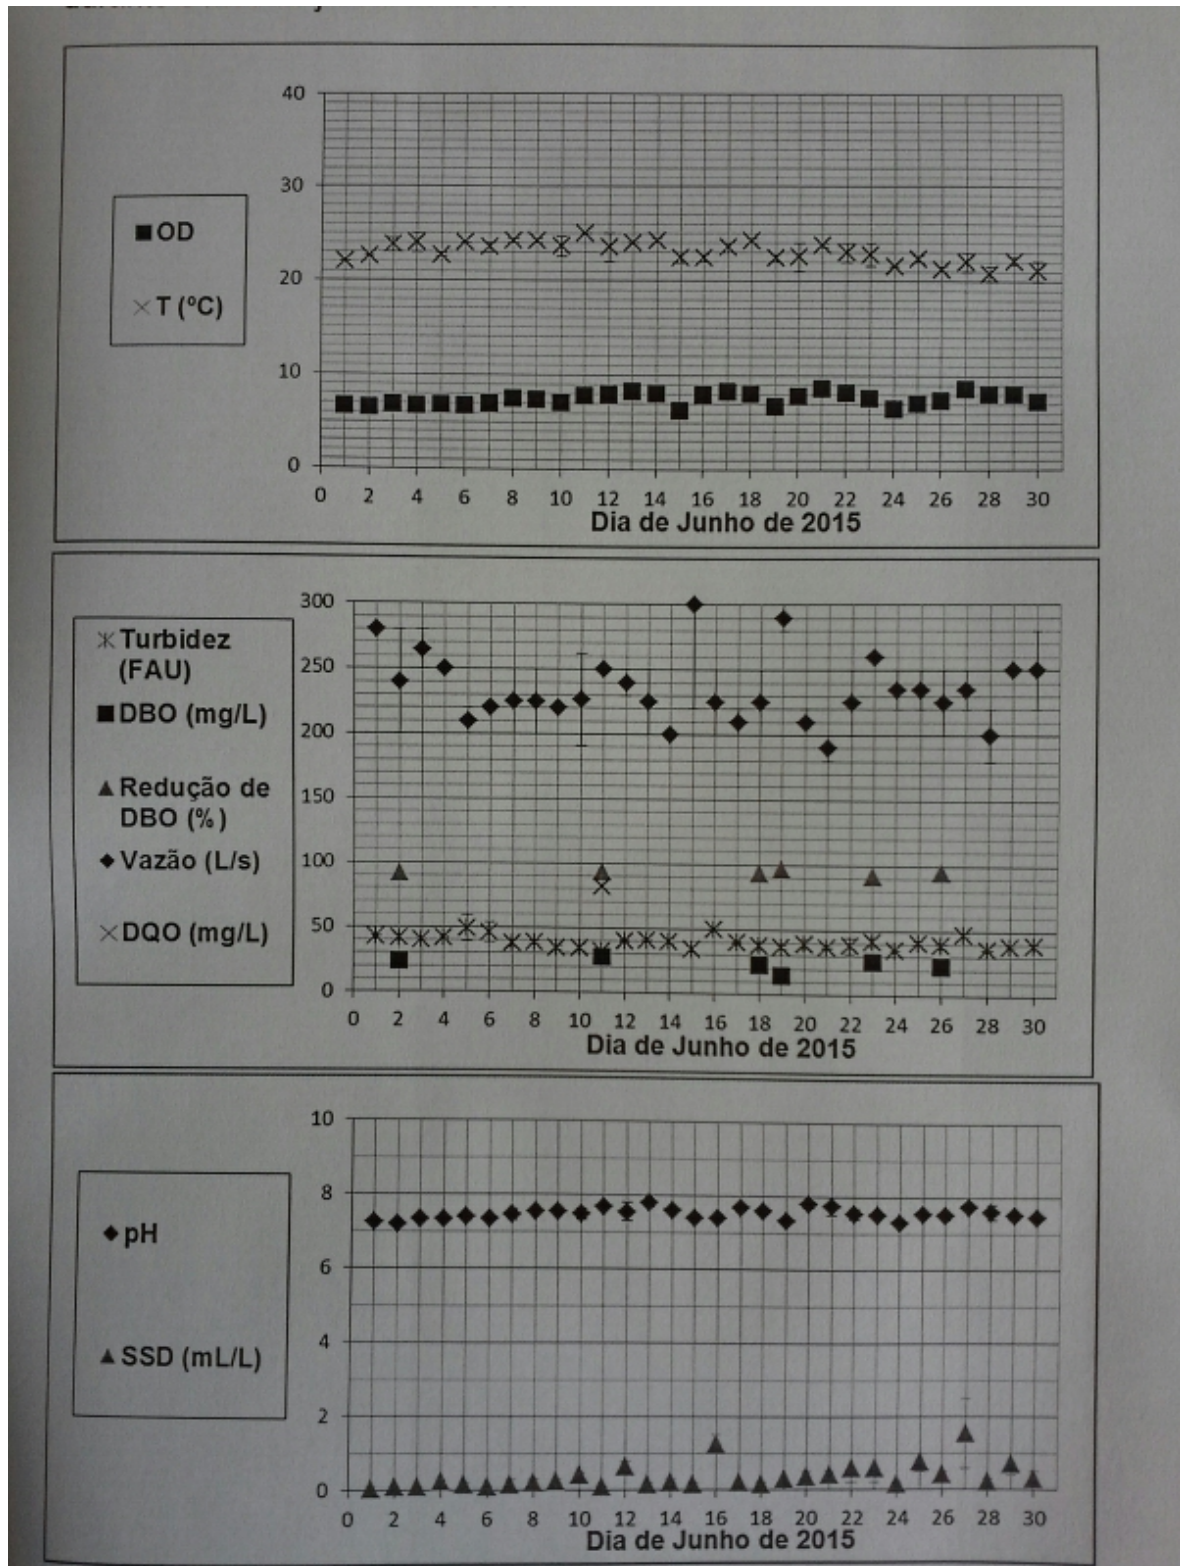
Imagem(5):

Descrição(5): Controle operacional do mês de junho de 2015

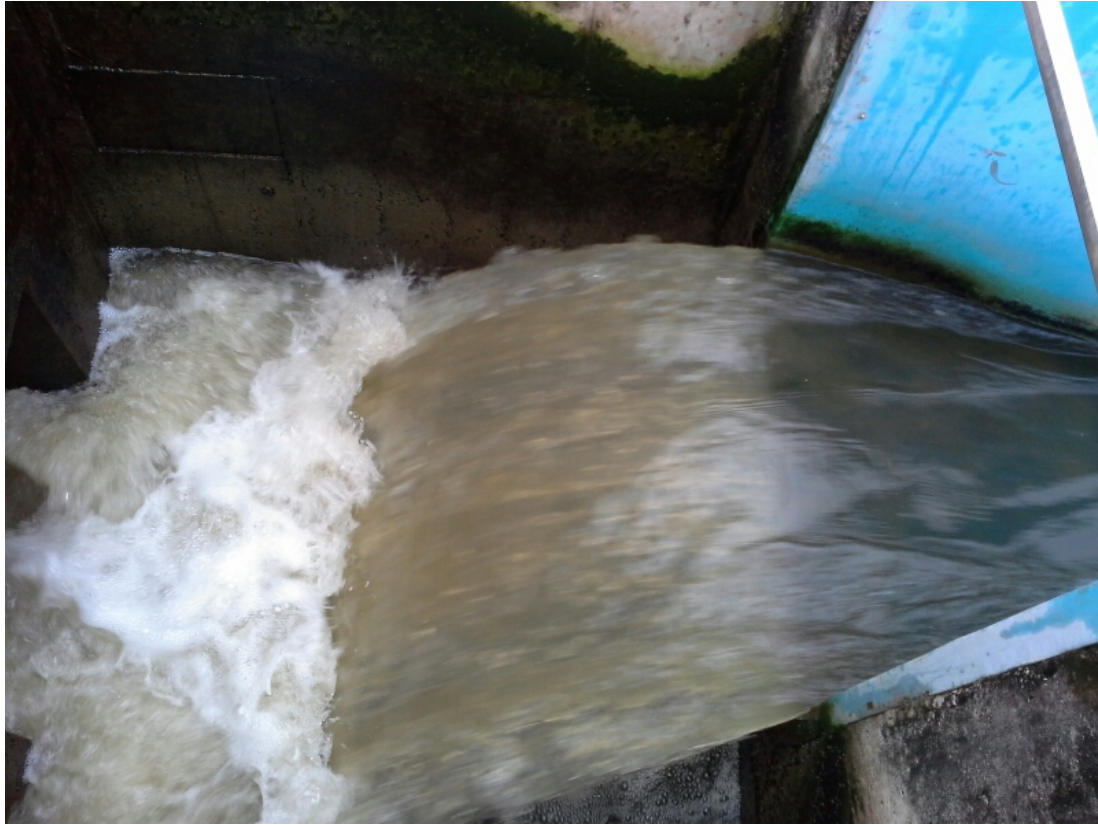
**Imagem(6):**

**Descrição(6):** Saída do efluente tratado
