**RELATÓRIO DE FISCALIZAÇÃO TÉCNICA DOS SISTEMAS DE ÁGUA E  
ESGOTO DO MUNICÍPIO DE  
LIMEIRA**

**PRESTADOR: ODEBRECHT AMBIENTAL – LIMEIRA S/A**

**Relatório R4 – Continuação do Diagnóstico e Não Conformidades**

**Americana, julho de 2015**

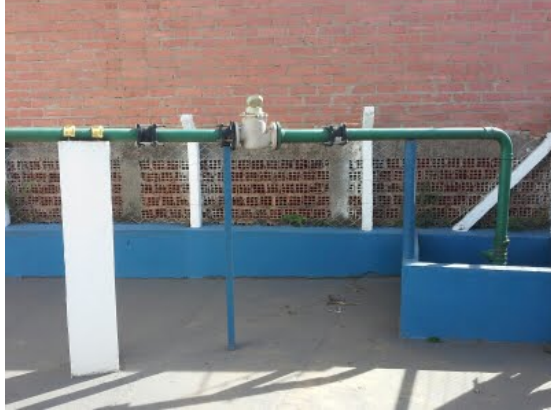
**Imagem(1):**

**Descrição(1):** Aspecto geral do poço Tatu

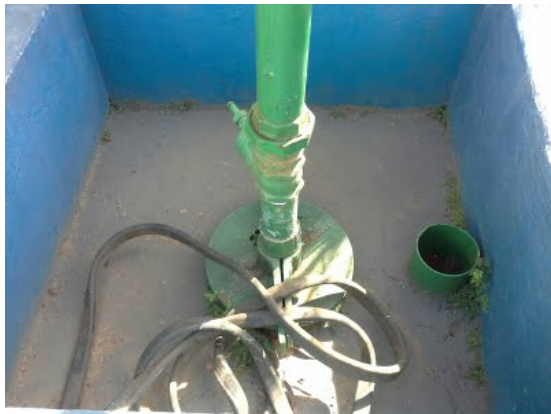
**Imagem(2):**

**Descrição(2):** Poço e laje de proteção

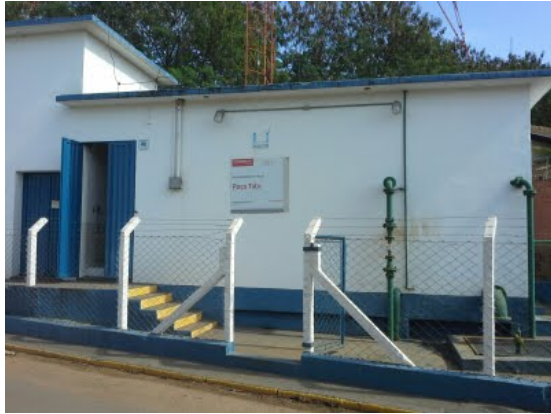
**Imagem(1):**

**Descrição(1):** Aspecto geral da EEAT

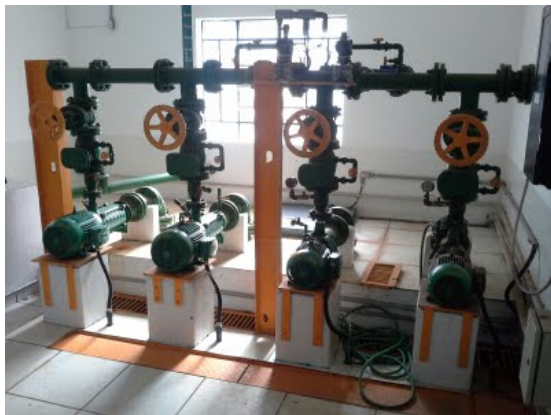
**Imagem(2):**

**Descrição(2):** Conjuntos de recalque

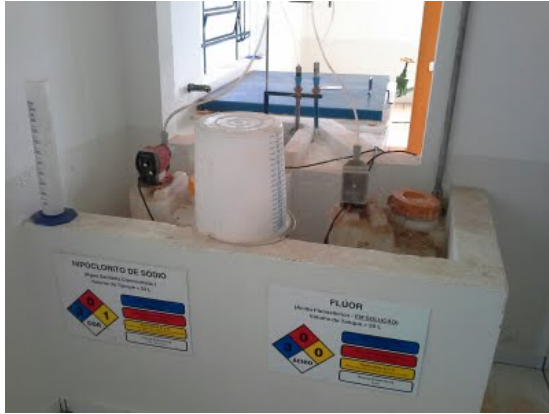
**Imagem(3):**

**Descrição(3):** Desinfecção e fluoretação

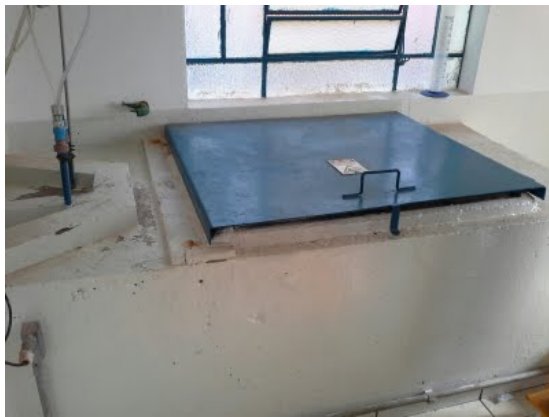
**Imagem(4):**

**Descrição(4):** Tanque de contato

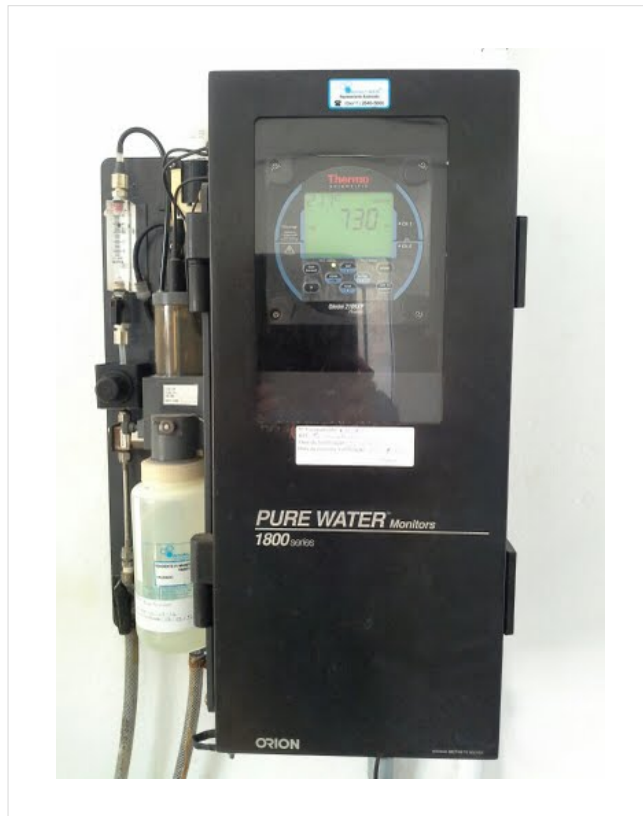
**Imagem(5):**

**Descrição(5):** Analisador on-line de Flúor

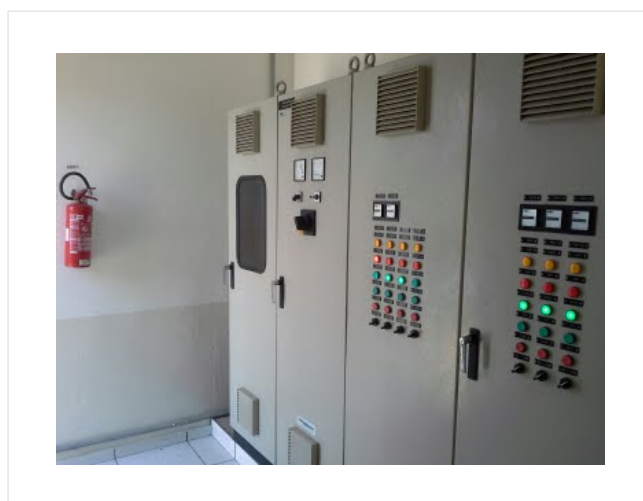
**Imagem(6):**

**Descrição(6):** Paineis elétricos

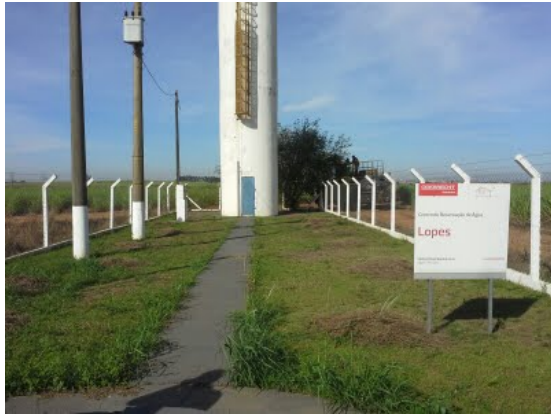
**Imagem(1):**

**Descrição(1):** Aspecto geral do reservatório

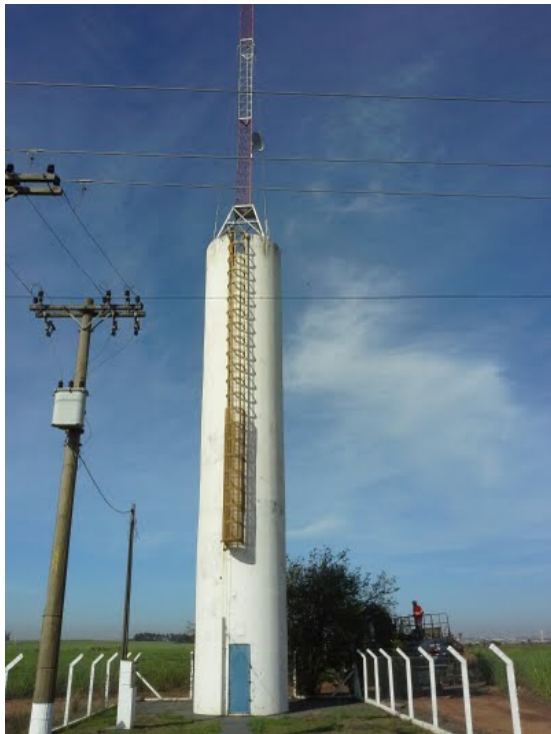
**Imagem(2):**

**Descrição(2):** Reservatório elevado, escada de acesso e para-raios

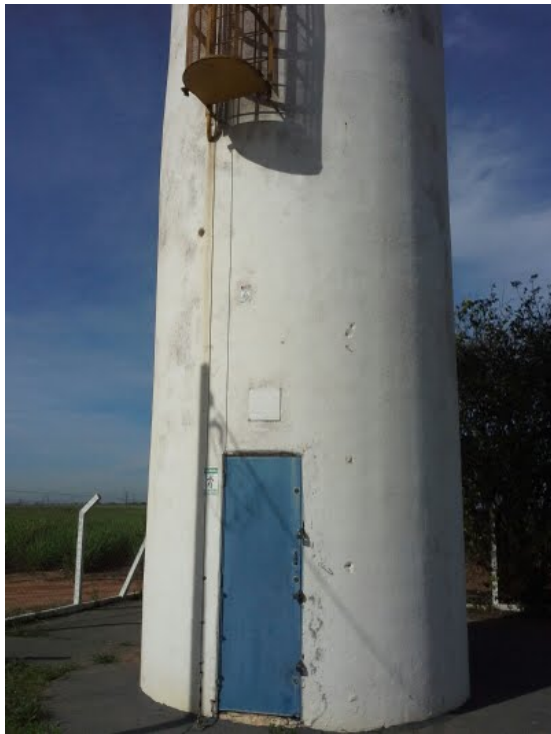
**Imagem(3):**

**Descrição(3):** Acesso à escada, com porta e cadeado

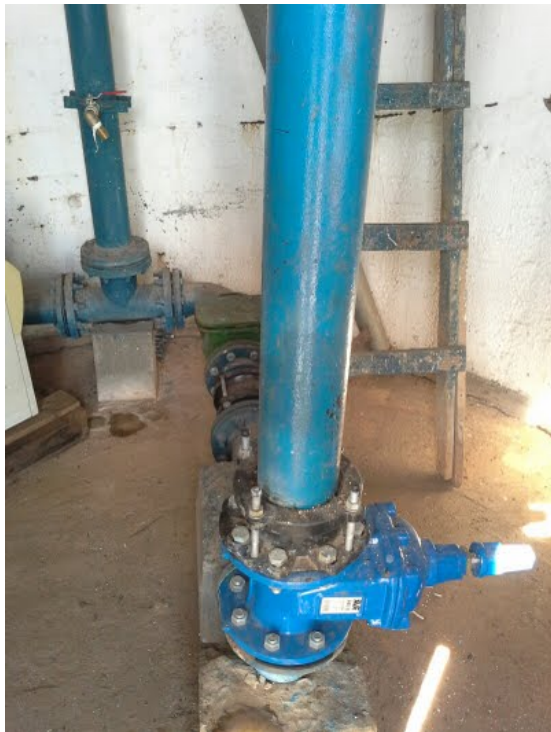
**Imagem(4):**

**Descrição(4):** Barrilete

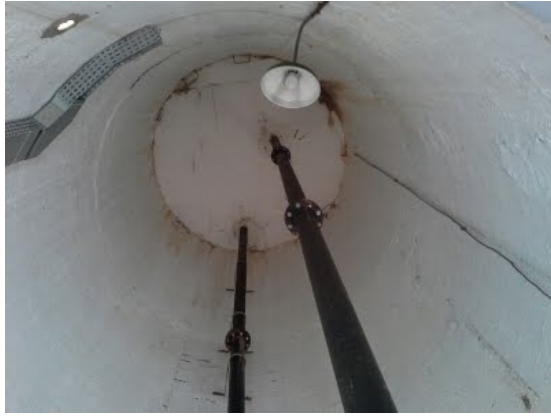
**Imagem(5):**

**Descrição(5):** Laje de fundo do reservatório

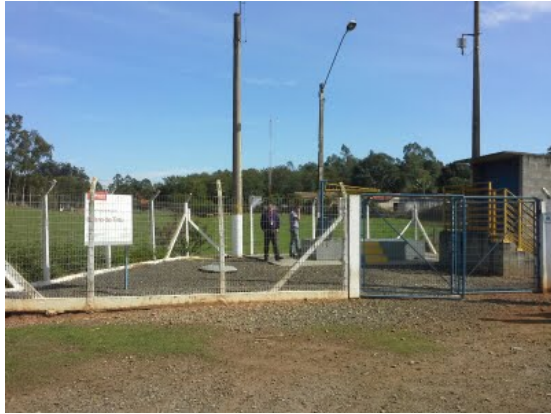
**Imagem(1):**

**Descrição(1):** Aspecto geral da EEEB

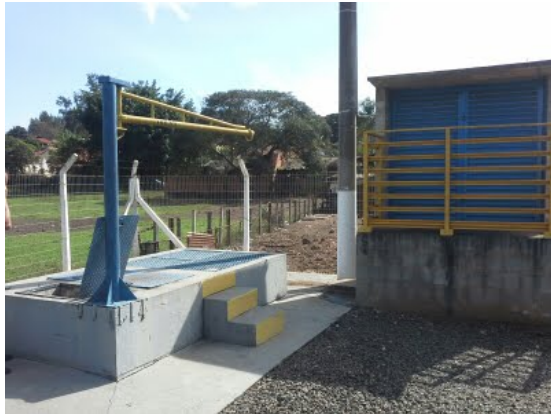
**Imagem(2):**

**Descrição(2):** Poço de sucção e cabina elétrica

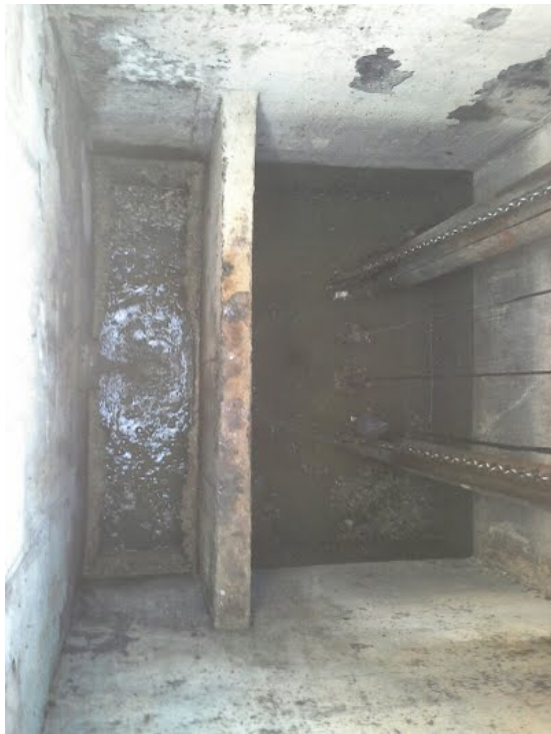
**Imagem(3):**

**Descrição(3):** Chegada do esgoto bruto e poço de sucção

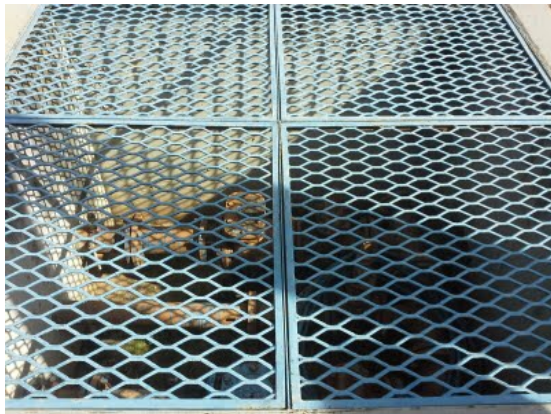
**Imagem(4):**

**Descrição(4):** Barrilete de saída

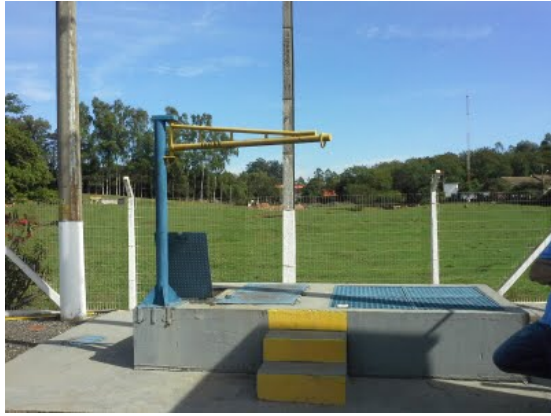
**Imagem(5):**

**Descrição(5):** Talha para içamento dos conjuntos de recalque

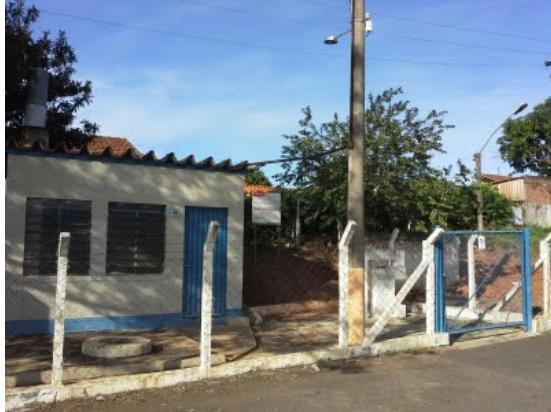
**Imagem(1):**

**Descrição(1):** Aspecto geral da EEEB

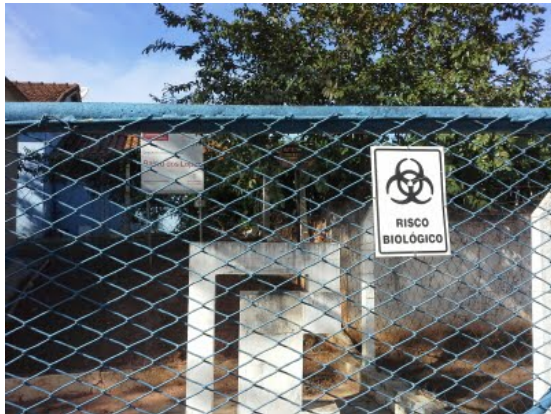
**Imagem(2):**

**Descrição(2):** Identificação da EEEB

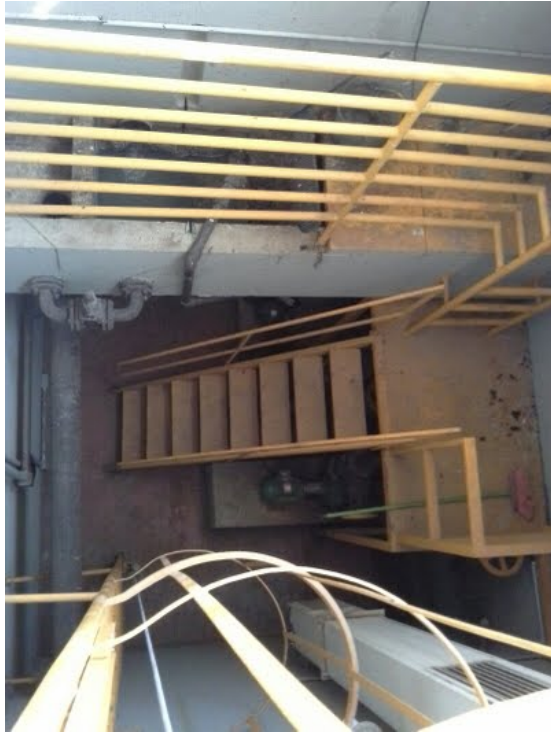
**Imagem(3):**

**Descrição(3):** Gradeamento grosseiro e conjuntos de recalque

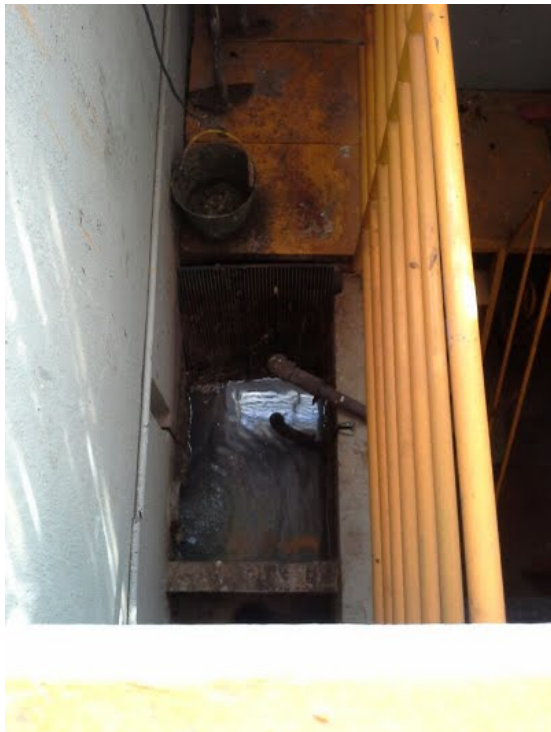
**Imagem(4):**

**Descrição(4):** Chegada do esgoto bruto e gradeamento grosseiro

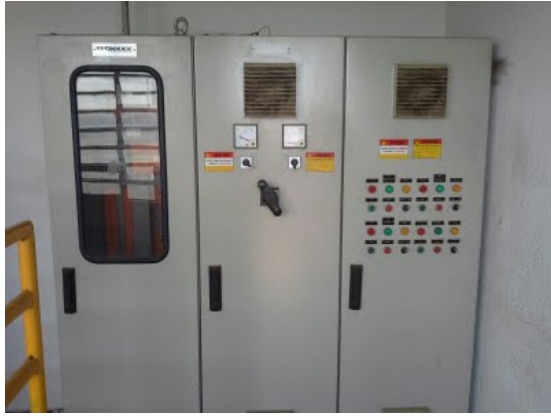
**Imagem(5):**

**Descrição(5):** Paineis elétricos

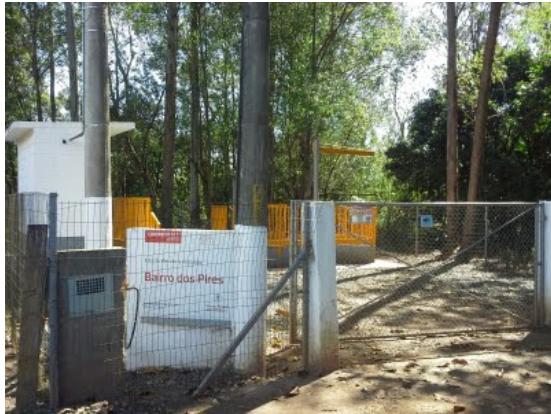
**Imagem(1):**

**Descrição(1):** Aspecto geral da EEEB

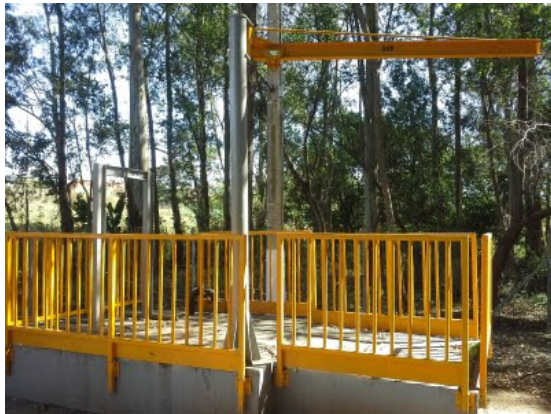
**Imagem(2):**

**Descrição(2):** Talha para içamento dos conjuntos de recalque

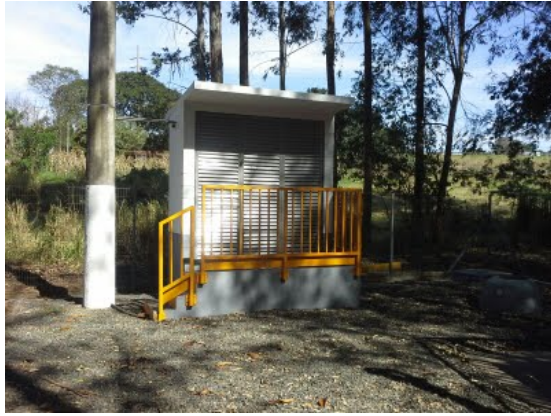
**Imagem(3):**

**Descrição(3):** Cabina elétrica

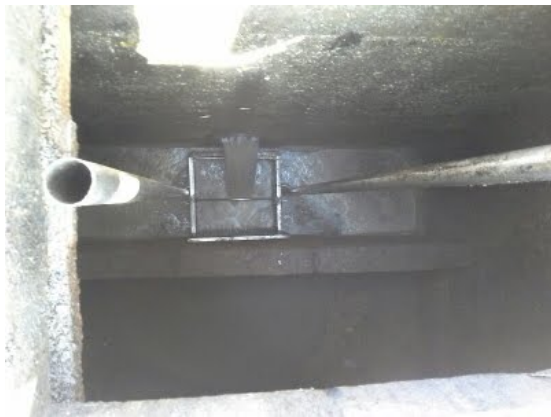
**Imagem(4):**

**Descrição(4):** Chegada do esgoto bruto e gradeamento grosseiro

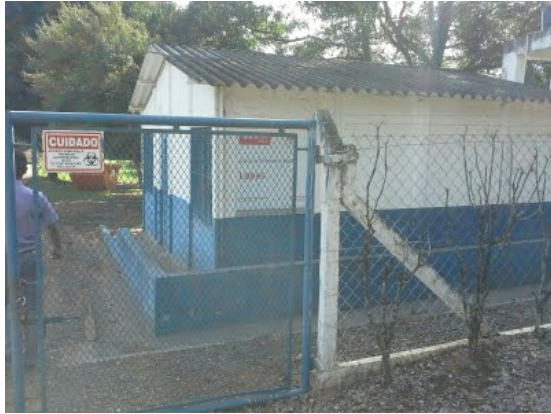
**Imagem(1):**

**Descrição(1):** Aspecto do acesso a ETE

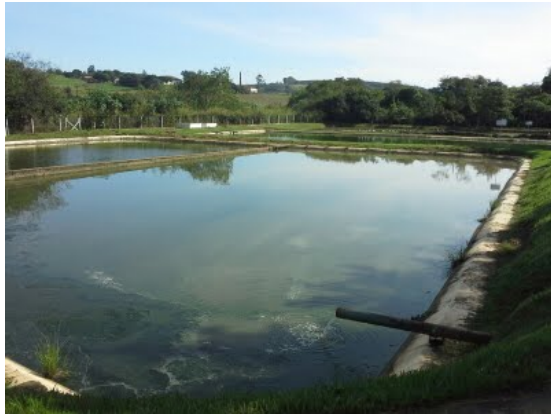
**Imagem(2):**

**Descrição(2):** Aspecto geral da ETE

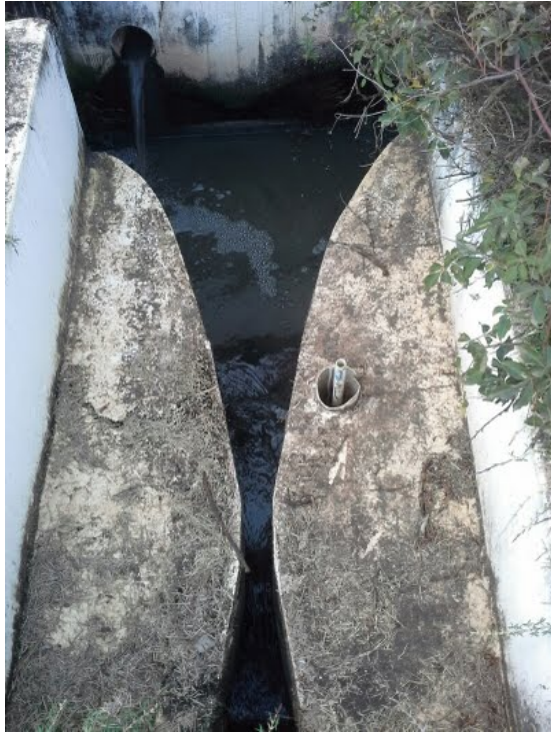
**Imagem(3):**

**Descrição(3):** Chegada do esgoto bruto

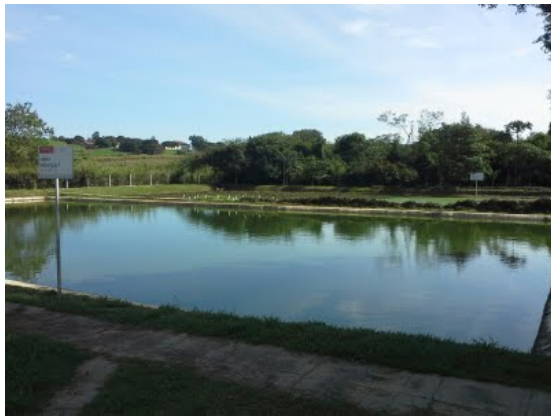
**Imagem(4):**

**Descrição(4):** Lagoas de maturação

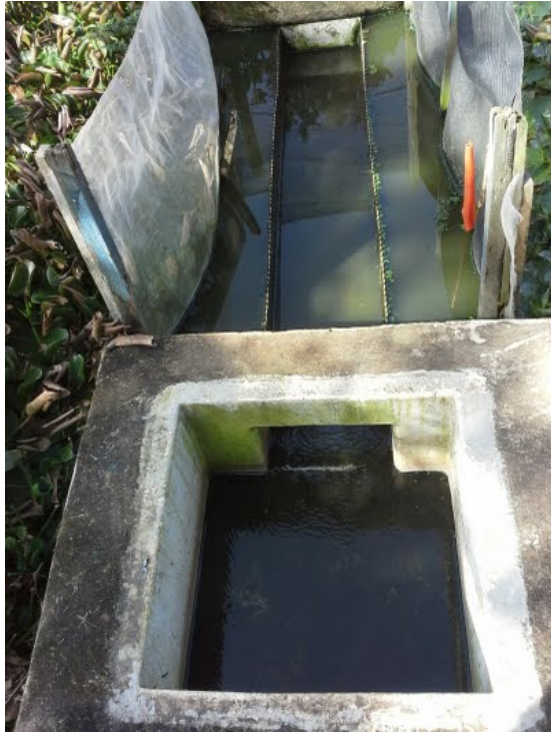
**Imagem(5):**

**Descrição(5):** Saída do efluente tratado

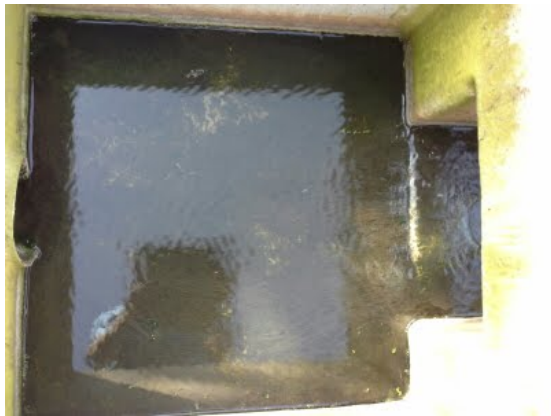
**Imagem(6):**

**Descrição(6):** Efluente tratado
