**RELATÓRIO DE FISCALIZAÇÃO TÉCNICA DOS SISTEMAS DE ÁGUA DO  
MUNICÍPIO DE  
Monte Alegre do Sul**

**PRESTADOR: PREFEITURA MUNICIPAL DE MONTE ALEGRE DO SUL**

**Relatório R4 – Continuação do Diagnóstico e Não Conformidades**

**Americana, março de 2016**

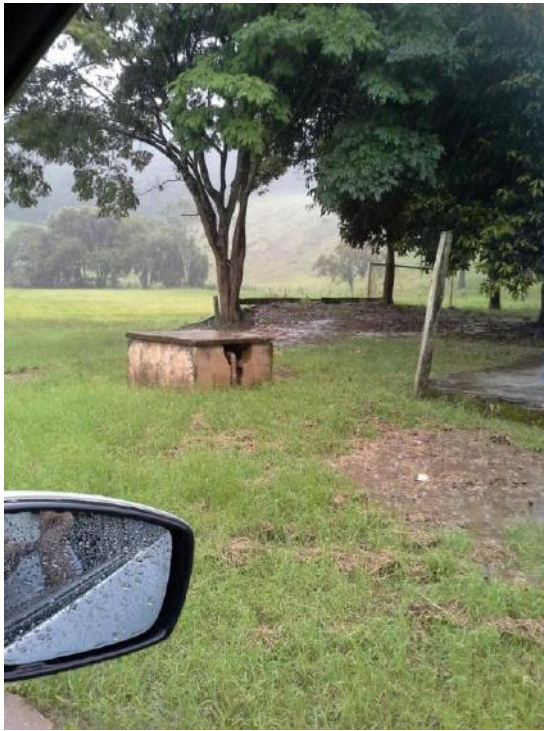
**Imagem (1)**

**Aspecto geral do poço**

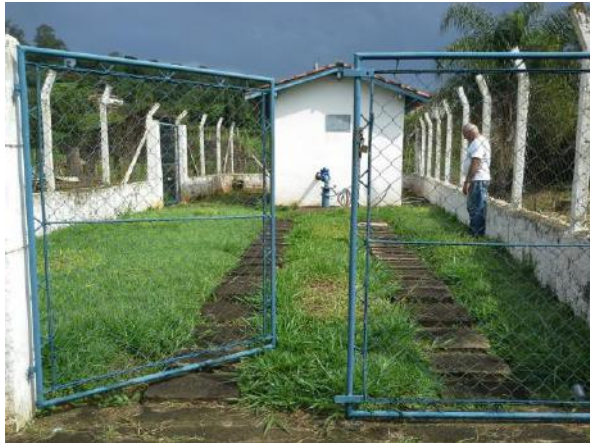
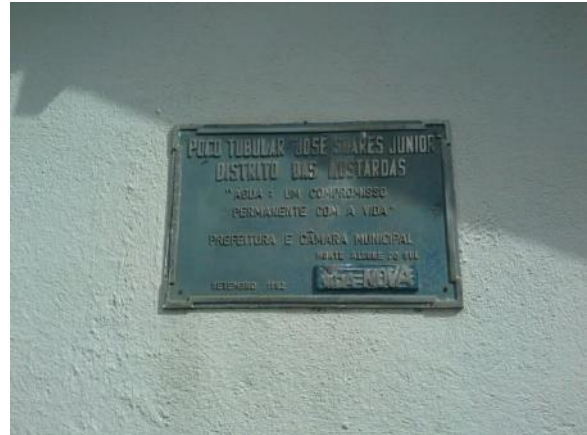
Imagens 1 e 2

Portão de entrada do poço e placa de identificação

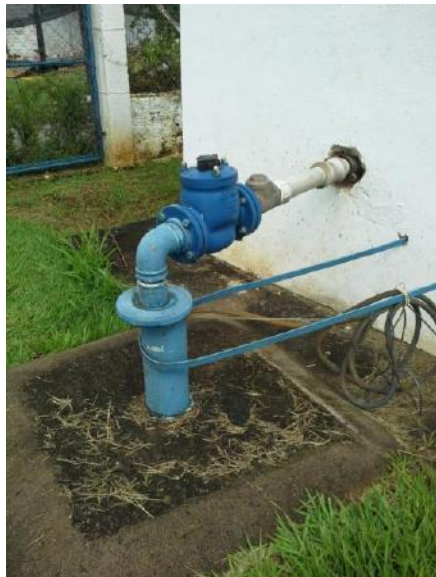
Imagem 3

Aspecto geral do poço

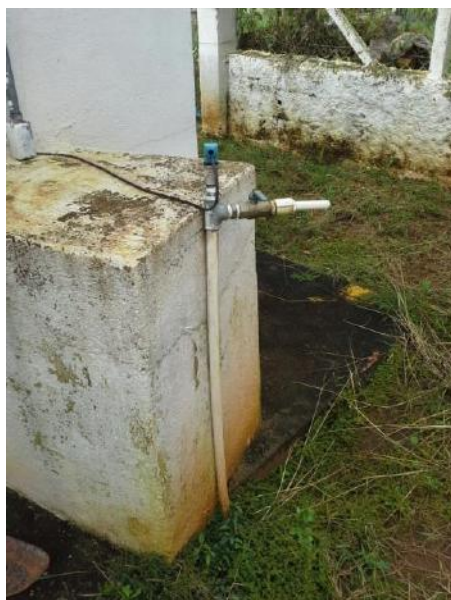
Imagem 4

Ponto de tomada de água

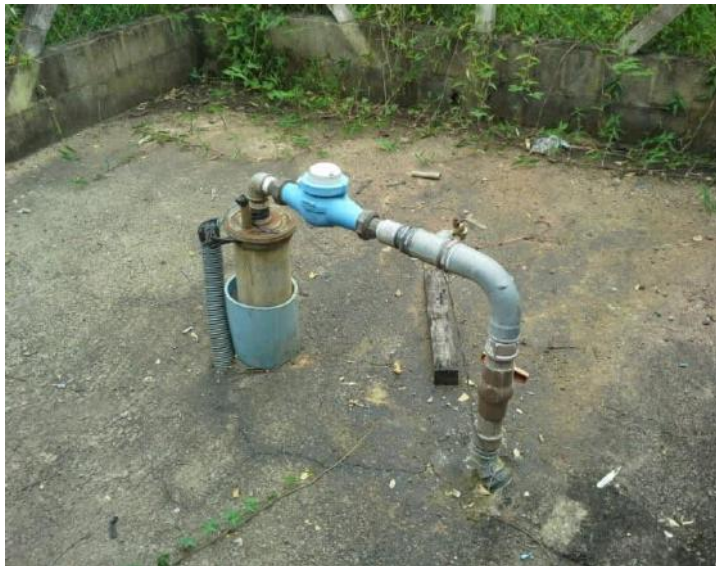
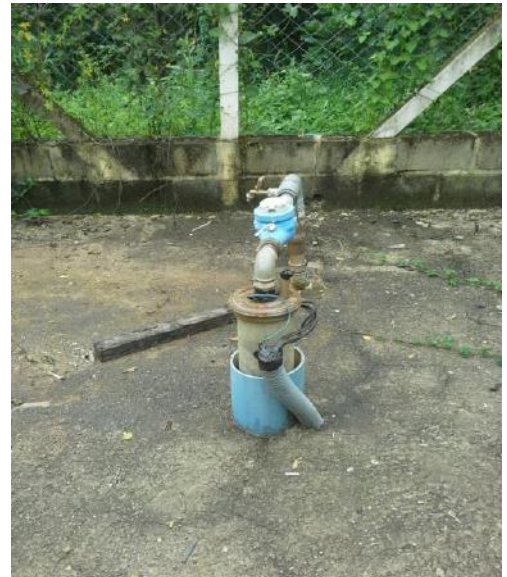
## Imagens 1 e 2

Aspecto geral do poço

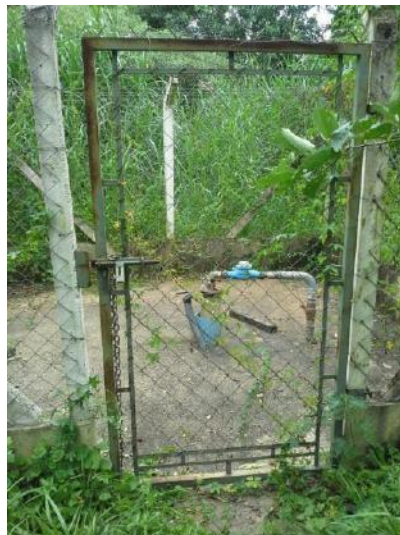
- No momento da inspeção, o poço estava sem o sensor de medição de nível. Recomenda-se a imediata colocação do sensor.
- Outro poço está sendo perfurado no mesmo bairro.

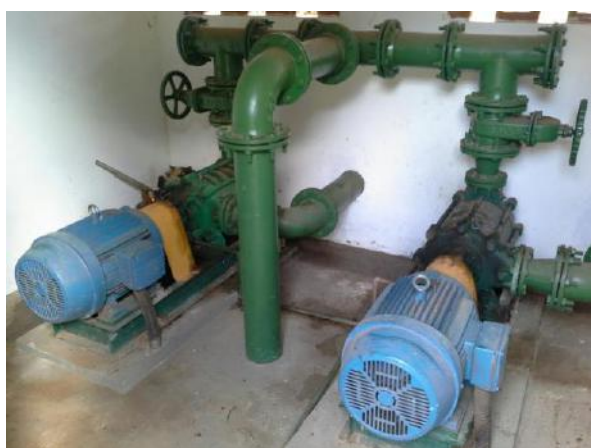
**Item 4.7:** Drenagem inadequada de água de lubrificação de gaxetas (Art. 5.5.2.1 da NBR 12214/1992). Prazo: Em até 180 dias

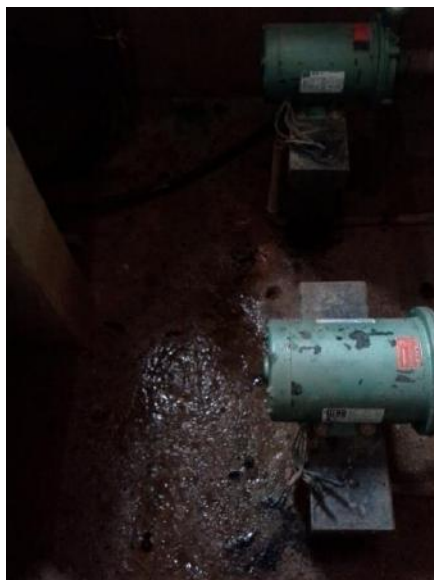
**Item 4.8:** Existência de vazamentos aparentes (Art. 2º da Lei Federal 11.445/2007). Prazo: Imediato

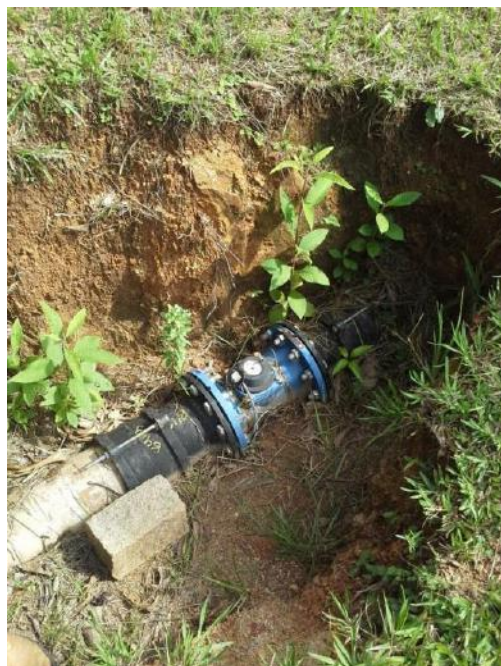
**Imagem 1**

**Instalação de macromedidor na ETA**

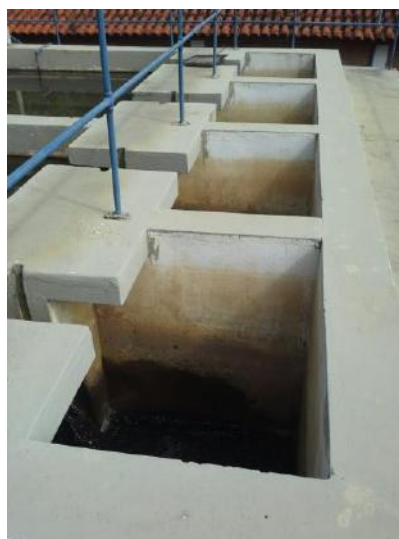
**Item 5.10:** Escadas e guarda-corpos existentes em condições inadequadas (Art. 5.21.1 da NBR 12216/1992). Prazo: Imediato

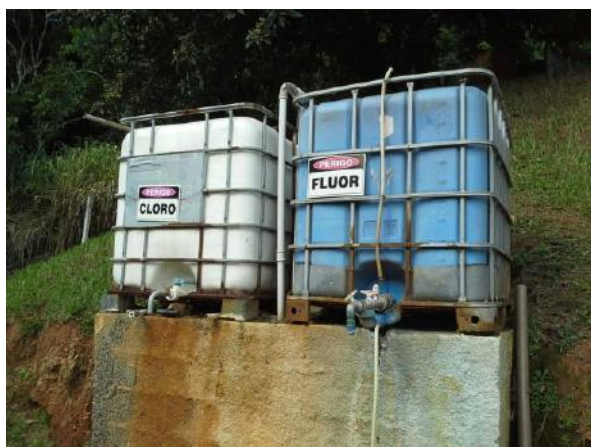
**Item 5.11:** Estocagem inadequada de produtos químicos (Art. 5.15.1.3 da NBR 12216/1992). Prazo: Em até 180 dias

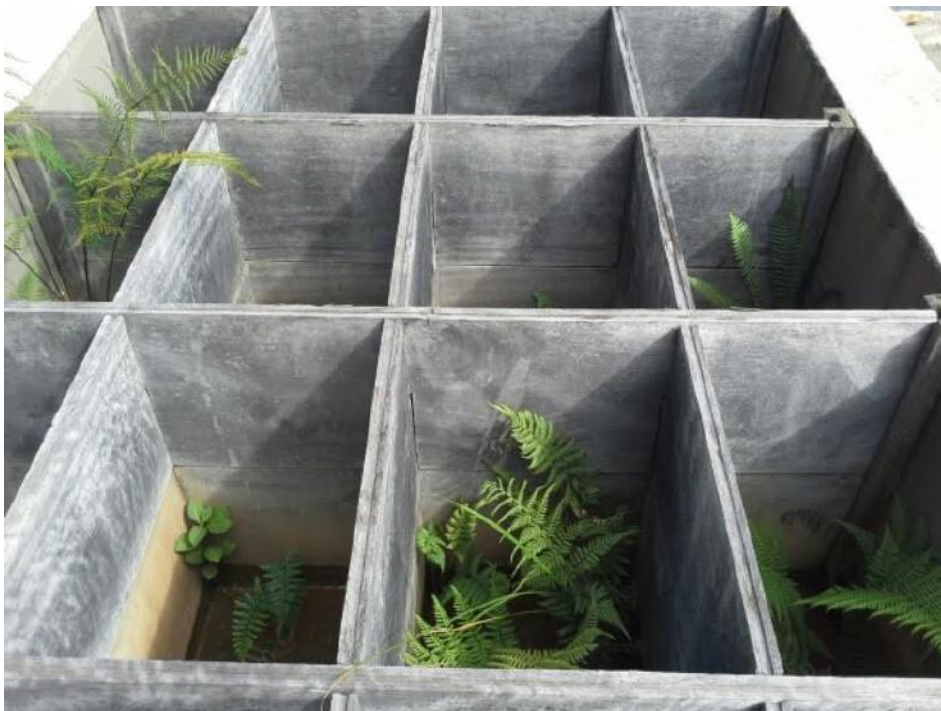
**Informações complementares:** o floculador da ETA encontra-se repleto de plantas em seu interior. Recomenda-se que se faça a limpeza do sistema, retirando-se a terra acumulada e as plantas que ali estão crescendo.

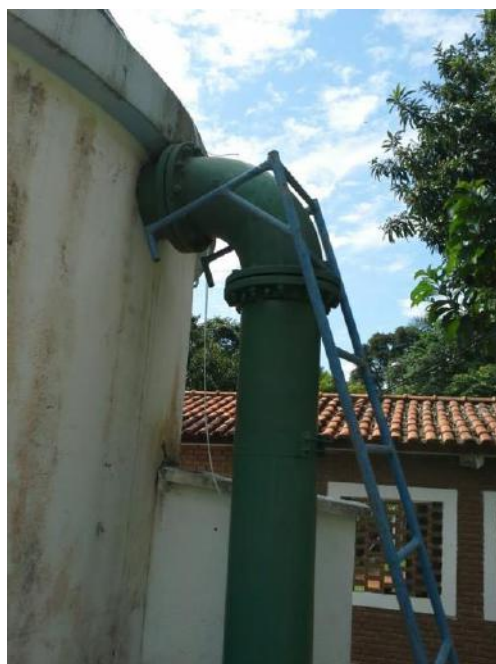
**Item 6.4:** Existência de locais sem guarda-corpos ou escadas em situação inadequada (Art. 5.16 da NBR 12217/1994). Prazo: Em até 180 dias

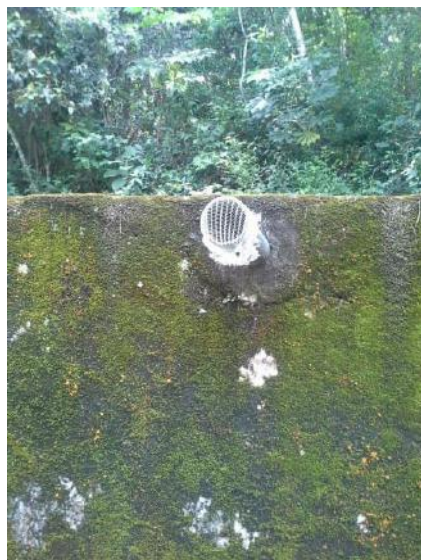
**Imagem 1**

**Instalação de tubulação de ventilação**

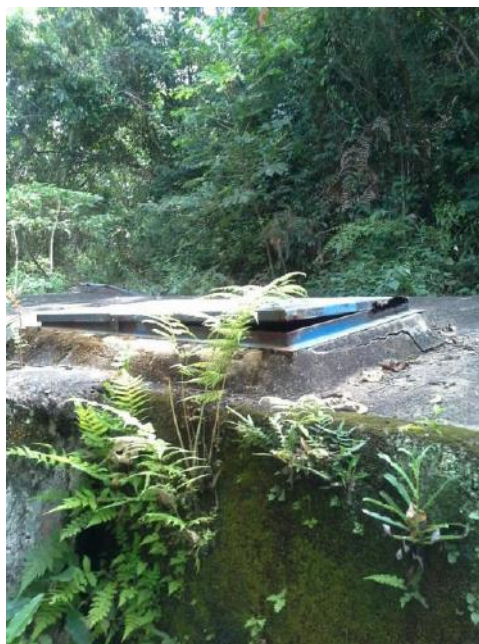
**Item 6.10:** O reservatório sem tampas de inspeção em boas condições (Art. 5.13 da NBR 12217/1994). Prazo: Imediato

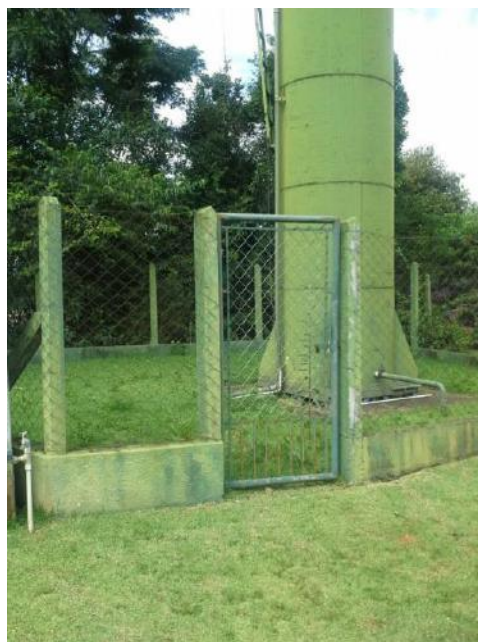
**Item 6.2:** Ausência de identificação da área (Art. 2º da Lei Federal 11.445/2007). Prazo: Em até 180 dias

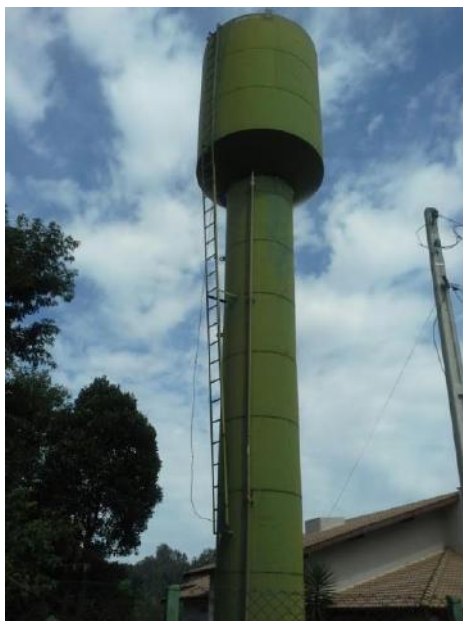
**Item 6.7:** Inexistência de pára-raios em reservatórios elevados (Art. 5.16.7 da NBR 12217/1994).

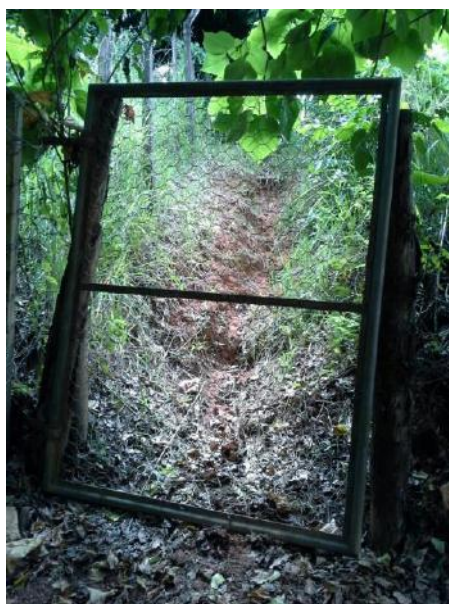
**Item 6.2:** Ausência de identificação da área (Art. 2º da Lei Federal 11.445/2007). Prazo: Em até 180 dias
