**RELATÓRIO DE FISCALIZAÇÃO TÉCNICA DOS SISTEMAS DE ÁGUA E  
ESGOTO DO MUNICÍPIO DE**

**Pedreira**

**PRESTADOR: SAAE – SERVIÇO AUTÔNOMO DE ÁGUA E ESGOTO DE  
PEDREIRA**

**Relatório R4 – Continuação do Diagnóstico e Não Conformidades**

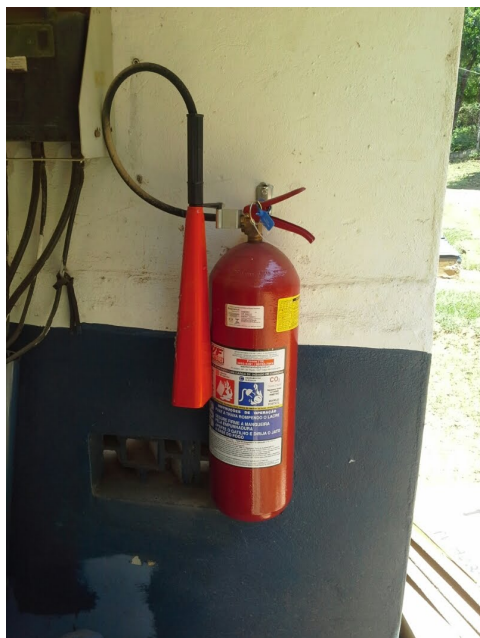
**Imagem 1**

**Instalação do extintor de incêndio**

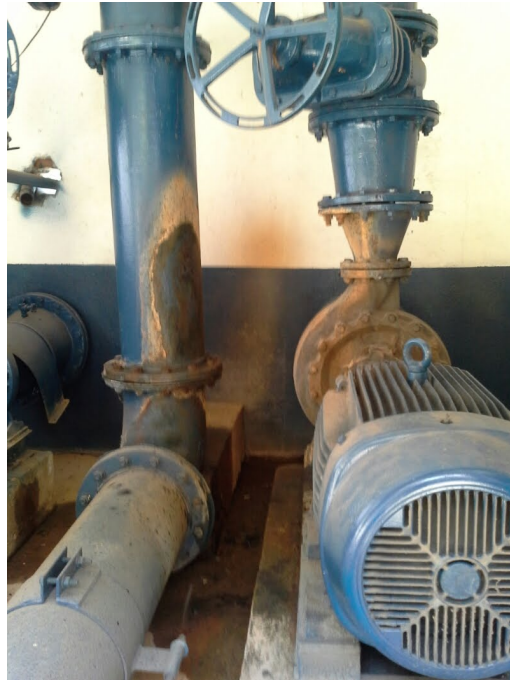
**Item 3.5:** Ausência de identificação da área (Art. 2º da Lei Federal 11.445/2007). Prazo: Em até 180 dias

**Item 3.10:** Existência de vazamentos aparentes (Art. 2º da Lei Federal 11.445/2007). Prazo: Imediato

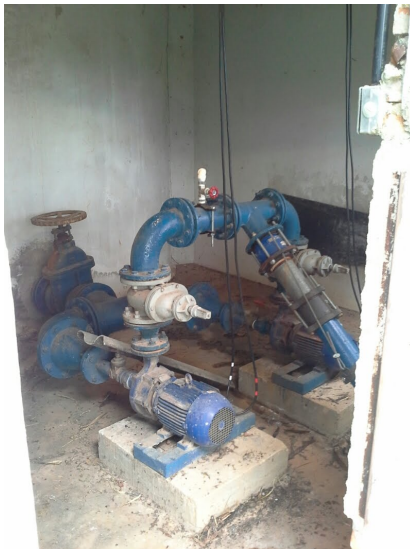
**Imagem 1**

Aspecto geral da elevatória do Jardim Triunfo

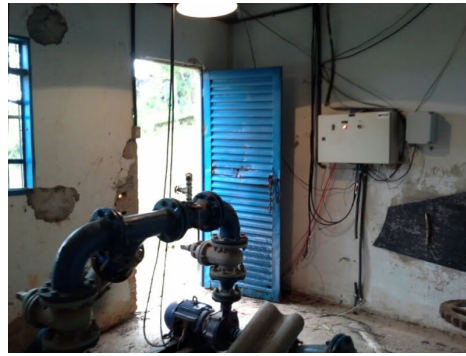
**Item 4.4:** Ausência de extintor de incêndio (Art. 10.9 da NR 10 e Art. 23.1 da NR 23). Prazo: Imediato

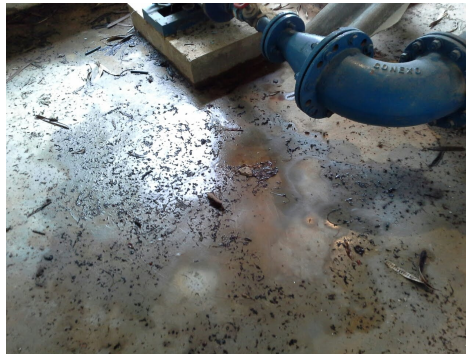
**Item 4.5:** Ausência de identificação da área (Art. 2º da Lei Federal 11.445/2007). Prazo: Em até 180 dias

**Item 4.8:** Existência de vazamentos aparentes (Art. 2º da Lei Federal 11.445/2007). Prazo: Imediato

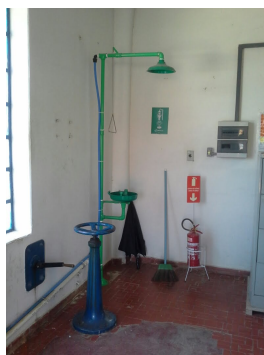
**Imagem (1)**

**Instalação de chuveiro de emergência no laboratório.**

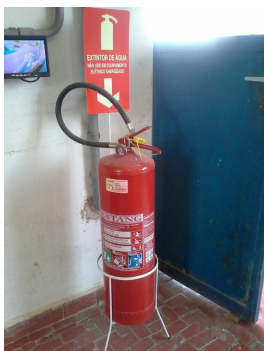
**Imagem (2)**

**Instalação de extintor de incêndio**

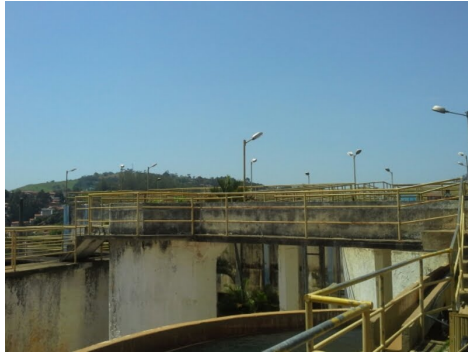
Imagem (3)

Vista Geral do guarda corpo da ETA

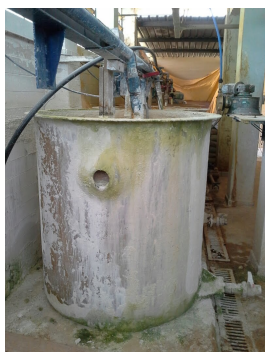
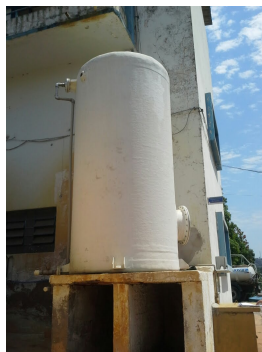
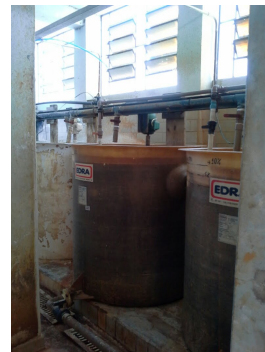
**Item 5.11:** Estocagem inadequada de produtos químicos. (Art. 5.15 da NBR 12.4216 de 1992). Prazo: Em até 180 dias.

Obs: alguns produtos químicos não apresentam contenção.

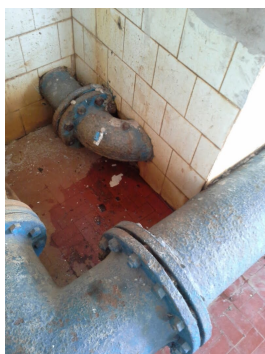
**Item 5.13:** Existência de vazamentos aparentes (Art. 2º da Lei Federal 11.445/2007). Prazo: Imediato

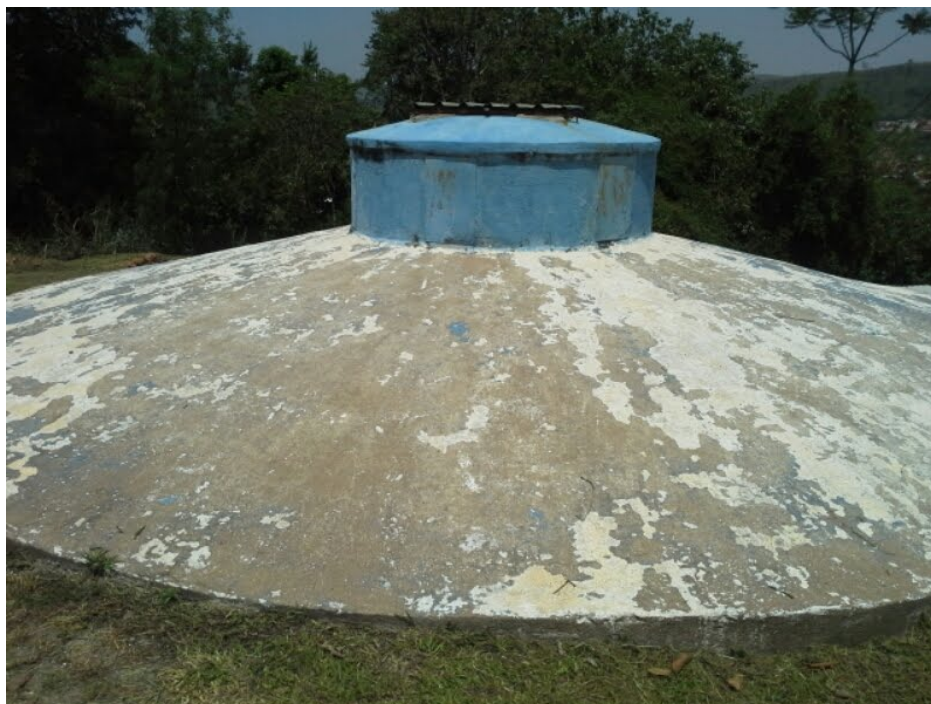
**Item 6.8:** Inexistência de plano de limpeza e a desinfecção periódica e a sua realização (Art. 5.1 da NBR 15527/2007). Prazo: Imediato

**Item 6.11:** Reservatórios sem medidor de nível (Art. 5.15 da NBR 122177/1994). Prazo: Em até 180 dias

**Item 6.13:** Reservatórios sem tubulação de ventilação (Art. 5.14 da NBR 12217/1994). Prazo: Em até 180 dias

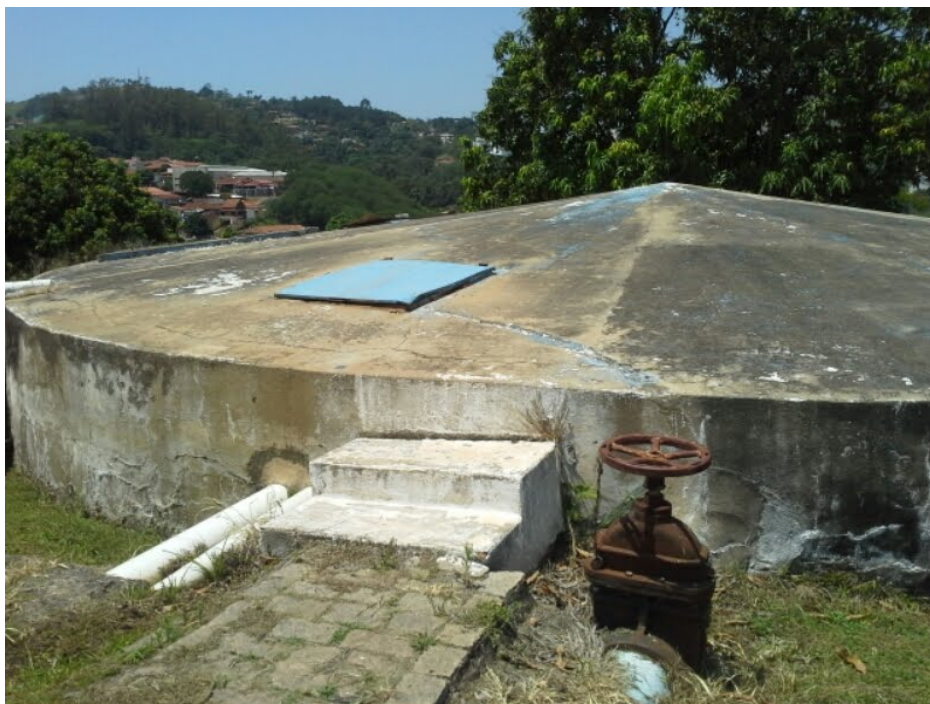
**Item 6.8:** Inexistência de plano de limpeza e a desinfecção periódica e sua realização (Art. 5.1 da NBR 155277/2007). Prazo: Imediato

**Item 6.11:** Reservatório sem medidor de nível (Art. 5.15 da NBR 12217/1994). Prazo: Em até 180 dias

**Item 6.13:** Reservatório sem tubulação de ventilação (Art. 5.14 da NBR 12217/1994). Prazo: Em até 180 dias

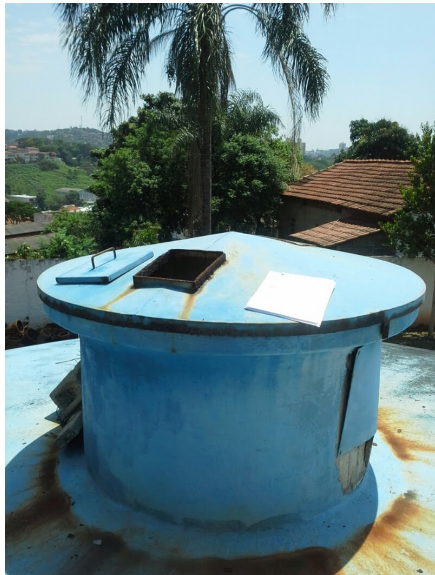
**Imagem (1)**

**Tampa do Reservatório Triunfo em Boas Condições**

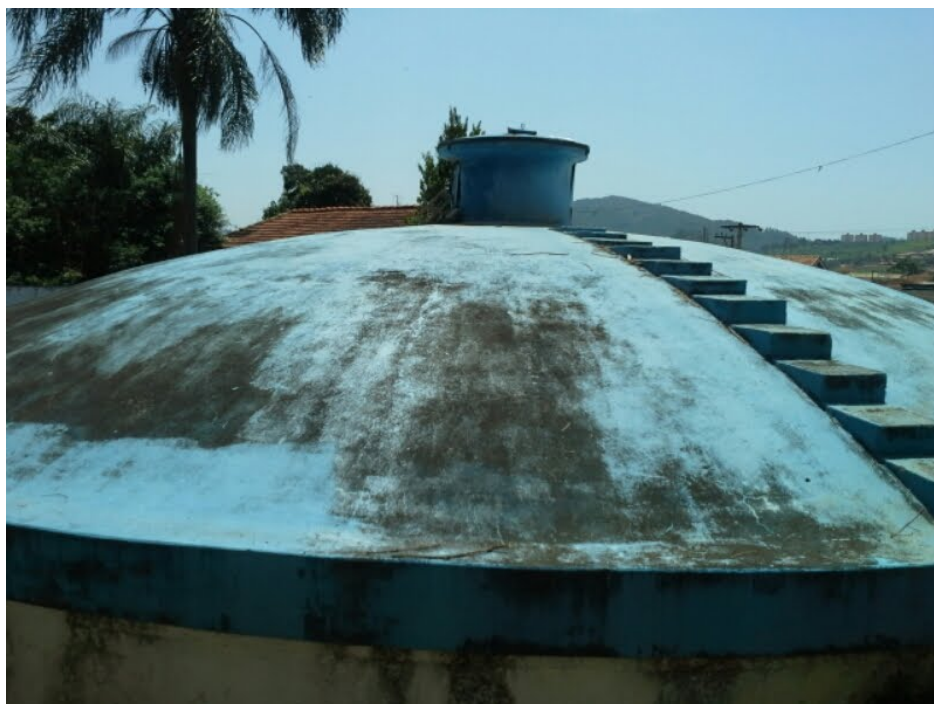
**Item 6.8:** Inexistência de plano de limpeza e a desinfecção periódicas e sua realização (Art. 5.1 da NBR 15527/2007). Prazo: Imediato

**Item 6.11:** Reservatório sem medidor de nível (Art. 5.15 da NBR 12217/1994). Prazo: Em até 180 dias

**Item 6.13:** Reservatório sem tubulação de ventilação (Art. 5.14 da NBR 12217/1994). Prazo: Em até 180 dias

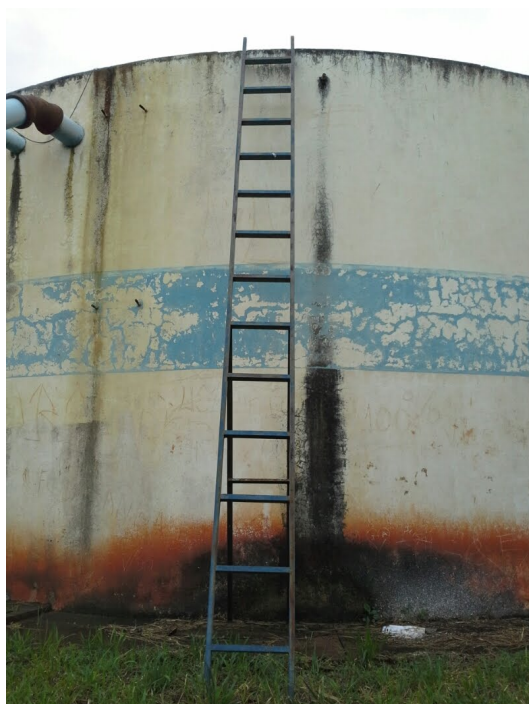
**Imagem 1**

**Aspecto geral do reservatório do Jardim Triunfo**

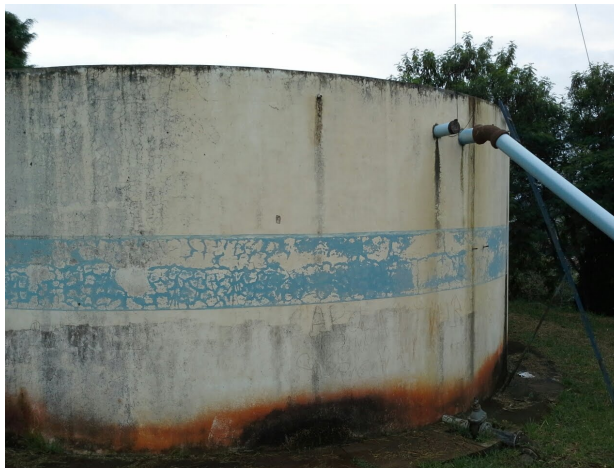
**Item 6.2:** Ausência de identificação da área (Art. 2º da Lei Federal 11.445/2007). Prazo: Em até 180 dias

**Item 6.5:** Inexistência de guarda corpo na laje de cobertura (Art. 5.16.6 da NBR 12217/1994). Prazo: Em até 180 dias

**Item 6.6:** Inexistência de guarda-corpo de proteção na escada externa dos reservatórios elevados (Art. 5.16.6 da NBR 12217/1994). Prazo: Em até 180 dias

**Item 6.8:** Inexistência de plano de limpeza e a desinfecção periódicas e sua realização (Art. 5.1 da NBR 15527/2007). Prazo: Em até 180 dias

**Item 6.11:** Reservatórios sem medidor de nível (Art. 5.15 da NBR 12217/1994). Prazo: Em até 180 dias

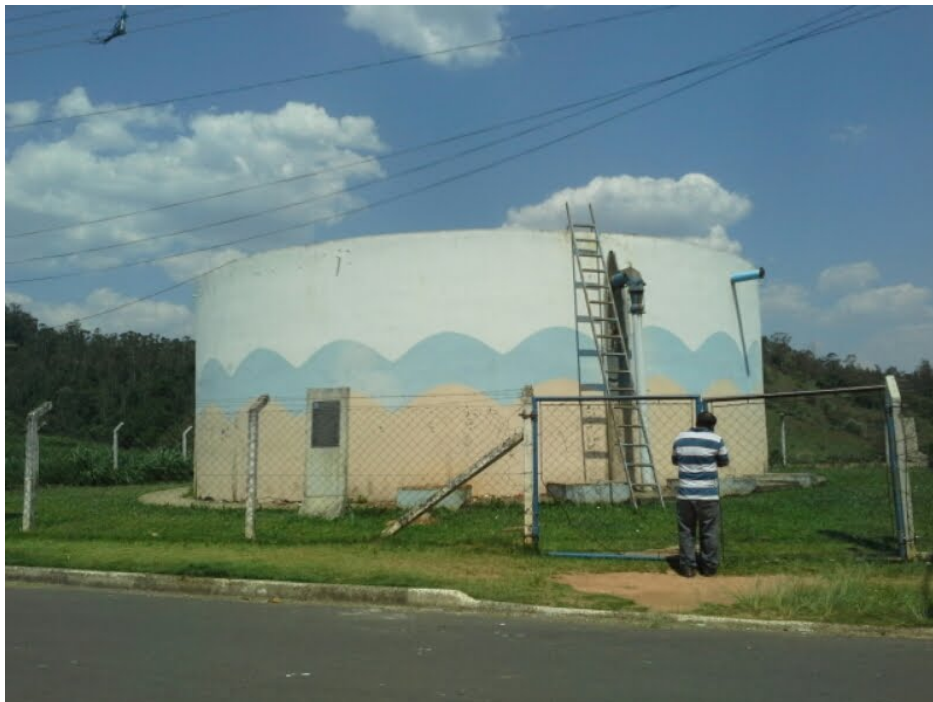
**Item 6.2:** Ausência de identificação da área (Art. 2º da Lei Federal 11.445/2007). Prazo: Em até 180 dias

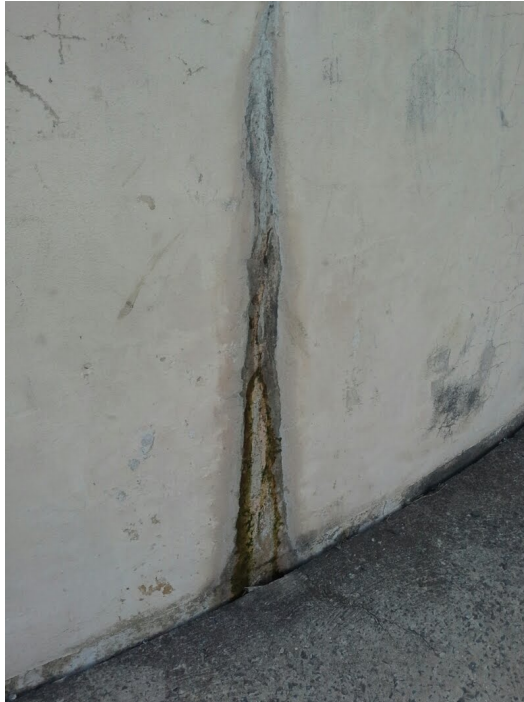
**Item 6.3:** Existência de vazamentos aparentes nas instalações (Art. 2º da Lei Federal 11.445/2007). Prazo: Imediato

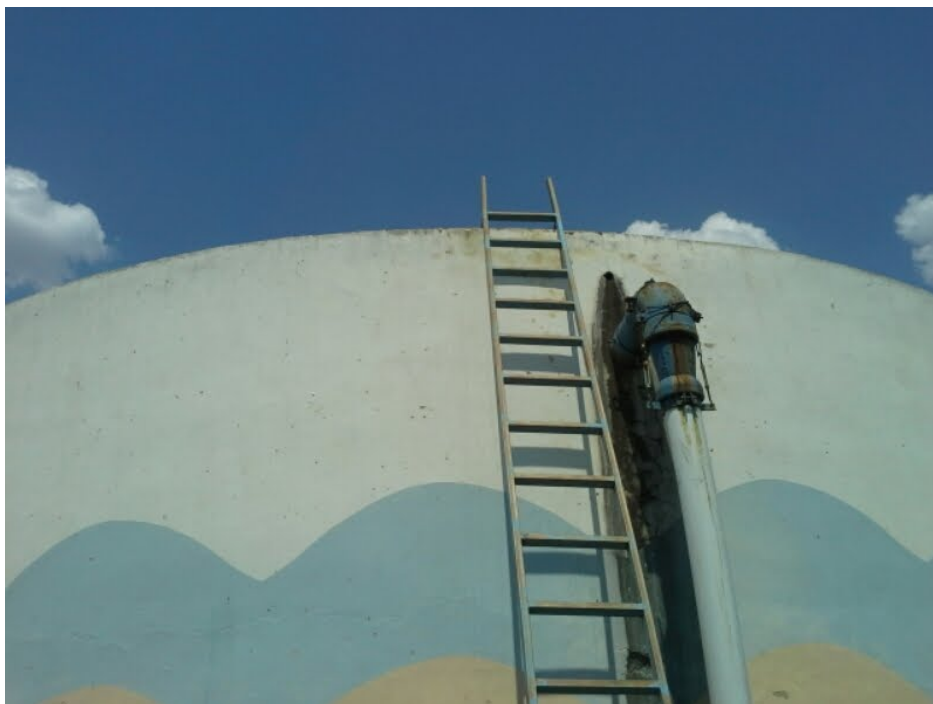
**Item 6.5:** Inexistência de guarda corpo na laje de cobertura (Art. 5.16.6 da NBR 12217/1994). Prazo: Em até 180 dias

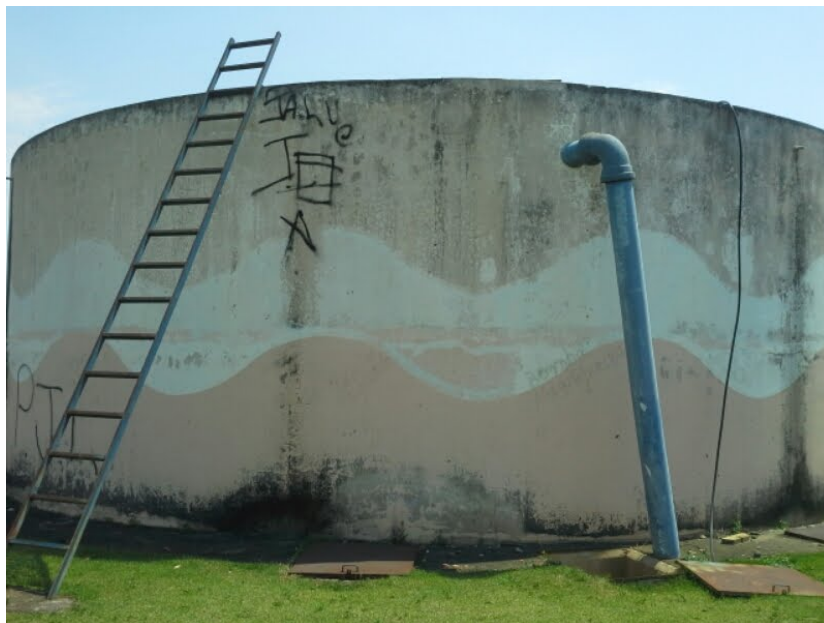
**Imagem (1)**

**Vista Geral do Reservatório Apoiado do Jardim Andrade.**

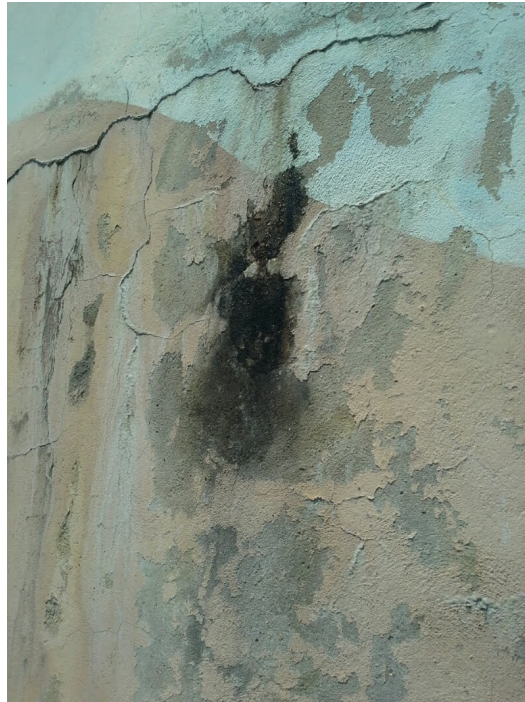
**Item 6.3:** Existência de vazamentos aparentes nas instalações (Art. 2º da Lei Federal 11.445/2007).  
Prazo: Imediato

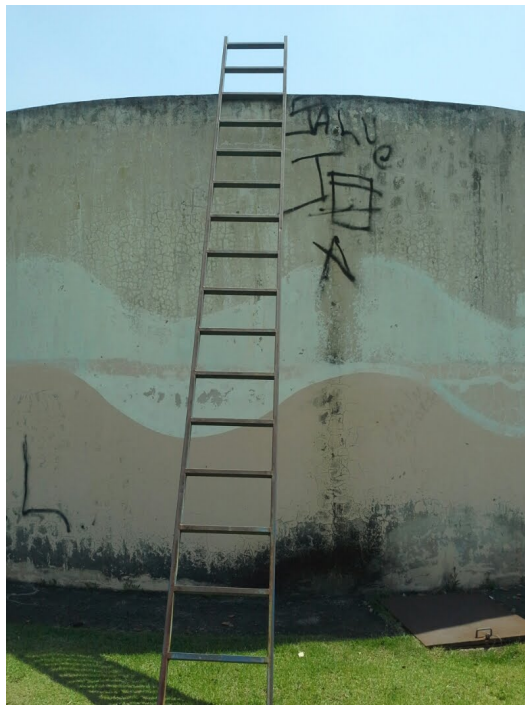
**Item 6.5:** Inexistência de guarda corpo na laje de cobertura (Art. 5.16.6 da NBR 12217/1994). Prazo: Em até 180 dias

**Item 6.6:** Inexistência de guarda-corpo de proteção na escada externa dos reservatórios elevados (Art. 5.16.6 da NBR 12217/1994). Prazo: Em até 180 dias

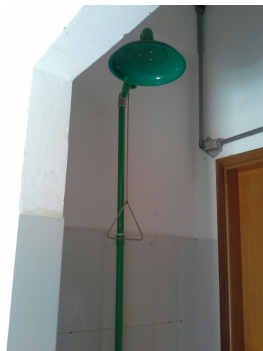
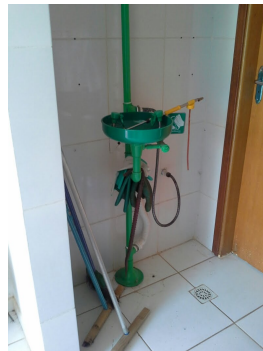
**Imagens (1)**

**Instalação de chuveiro de emergência e chuveiro lava olhos**
