**RELATÓRIO DE FISCALIZAÇÃO TÉCNICA DOS SISTEMAS DE ÁGUA E
ESGOTO DO MUNICÍPIO DE
PIRASSUNUNGA**

PRESTADOR: SERVIÇO DE ÁGUA E ESGOTO DE PIRASSUNUNGA – SAEP

Relatório R4 – Continuação do Diagnóstico e Não Conformidades

Americana, maio de 2016

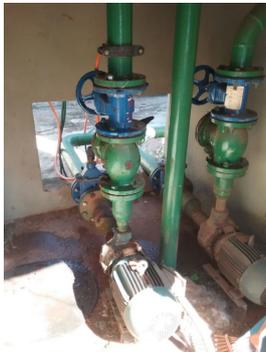
Item 4.8: Existência de vazamentos aparentes (Art. 2º da Lei Federal 11.445/2007). Prazo: Imediato

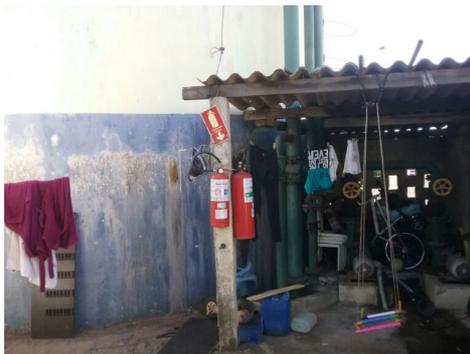
Descrição(1): Vista geral da EEAT

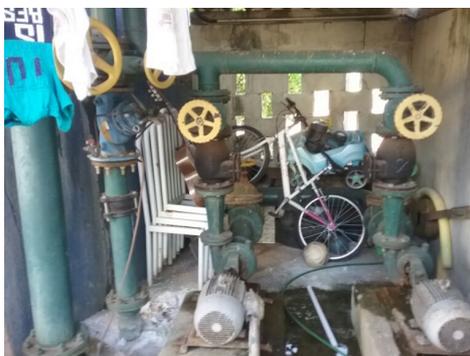
Item 4.2

Item 4.2: Ausência de acesso para manutenção na Estação Elevatória (Art. 5.10 da 12214/1992). Prazo: Em até 180 dias

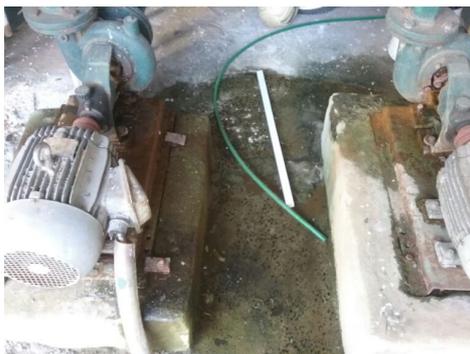
Item 4.7

Item 4.7: Drenagem inadequada de água de lubrificação de gaxetas (Art. 5.5.2.1 da NBR 12214/1992). Prazo: Em até 180 dias

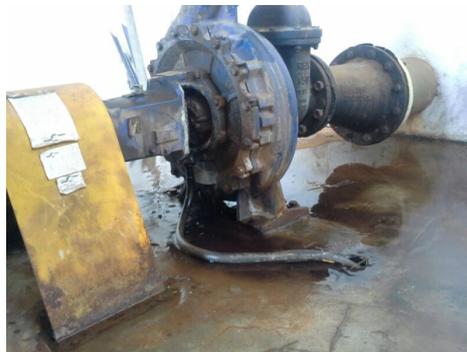
Item 4.7

Item 4.7: Drenagem inadequada de água de lubrificação de gaxetas (Art. 5.5.2.1 da NBR 12214/1992). Prazo: Em até 180 dias

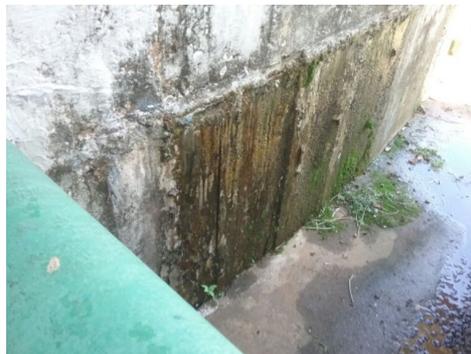
Descrição(2): Vazamentos na parede do reservatório

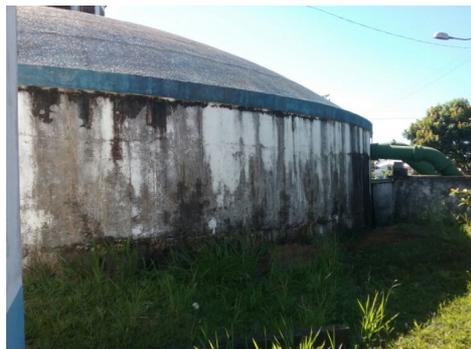
Descrição(3): Vazamentos na junta laje-parede

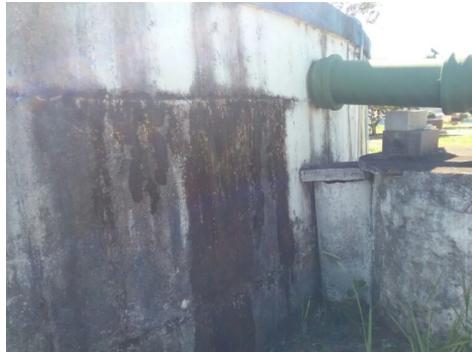
Item 6.3: Existência de vazamentos aparentes nas instalações (Art. 2º da Lei Federal 11.445/2007).
Prazo: Imediato

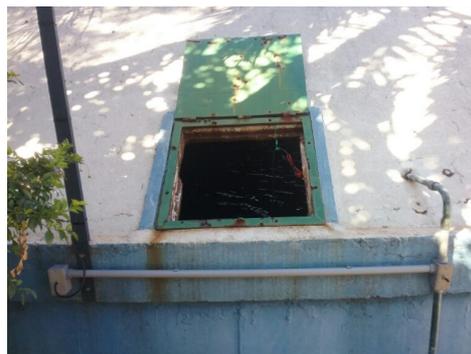
Descrição(2): Detalhe da tampa aberta

Informações complementares: Reservatório utilizado para quebra de pressão. Solicitamos que a tampa de inspeção seja mantida fechada para impedir entrada de animais, insetos e corpos estranhos que possam comprometer a qualidade da água.

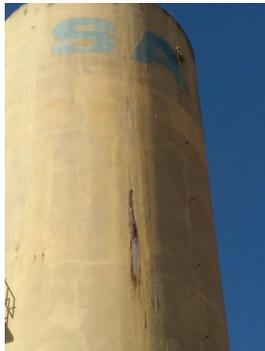
Item 6.3

Item 6.3: Existência de vazamentos aparentes nas instalações (Art. 2º da Lei Federal 11.445/2007).
Prazo: Imediato

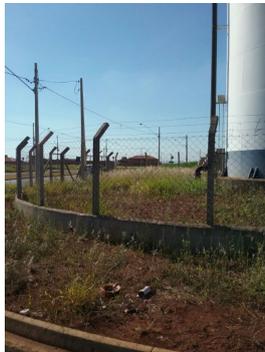
Item 6.2: Ausência de identificação da área (Art. 2º da Lei Federal 11.445/2007). Prazo: Em até 180 dias
Item 6.2

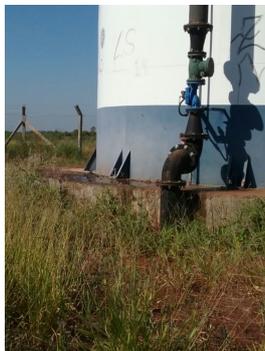
Item 6.3

Item 6.3: Existência de vazamentos aparentes nas instalações (Art. 2º da Lei Federal 11.445/2007).
Prazo: Imediato

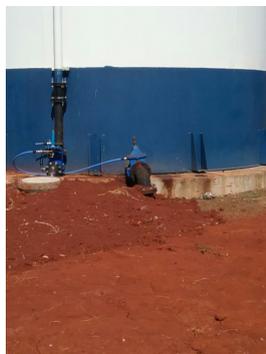
Item 6.3

Item 6.3: Existência de vazamentos aparentes nas instalações (Art. 2º da Lei Federal 11.445/2007). Prazo: Imediato
