**RELATÓRIO DE FISCALIZAÇÃO TÉCNICA DOS SISTEMAS DE ÁGUA E  
ESGOTO DO MUNICÍPIO DE  
RAFARD**

**PRESTADOR: DAE – DIVISÃO DE ÁGUA E ESGOTO DA PREFEITURA MUNICIPAL DE  
RAFARD**

**Relatório R4 – Não Conformidades**

**Americana, Setembro de 2015.**

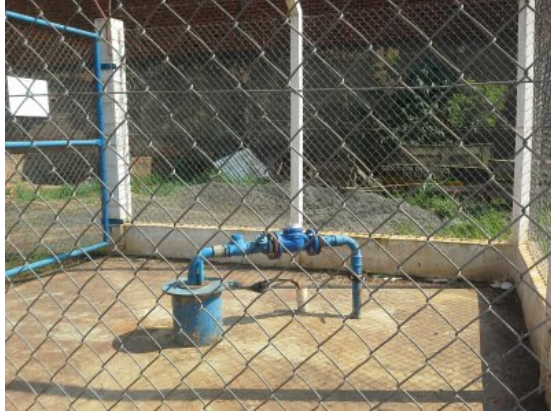
**Imagem(1):**

**Descrição(1):** Poço 2- completo com equipamentos necessários

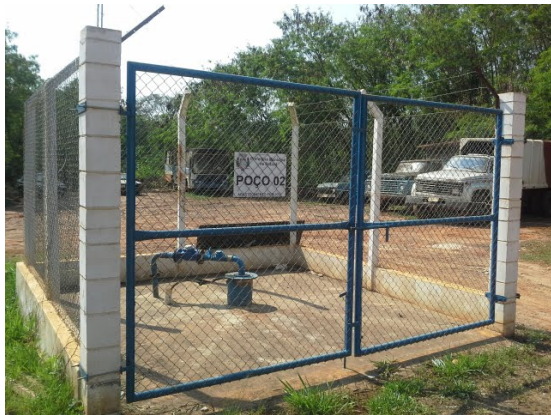
**Imagem(2):**

**Descrição(2):** Placa de identificação

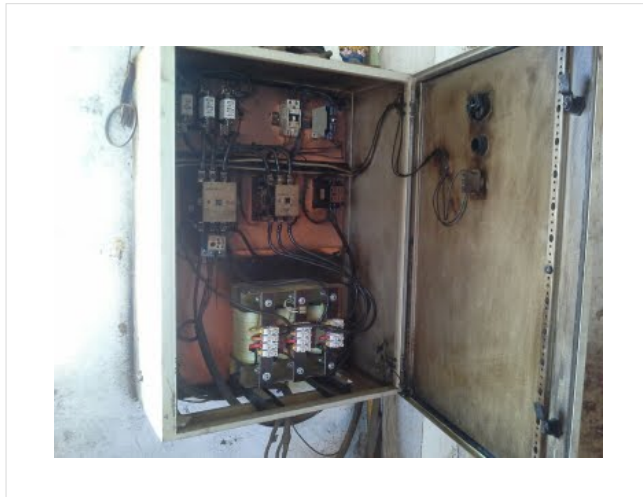
**Imagem(3):**

**Descrição(3):** Painel elétrico de comando da bomba no almoxarifado

**Informações complementares:** O painel elétrico de comando da bomba fica dentro do almoxarifado onde não possui extintor de incêndio.

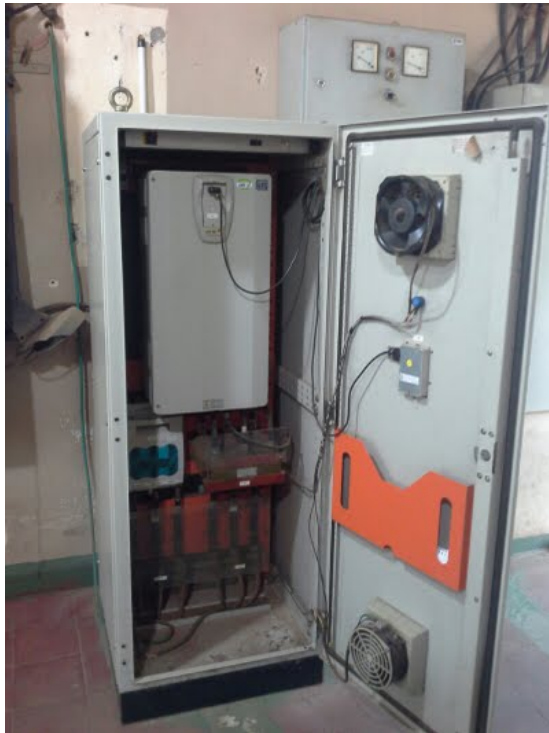
**Imagem(1):**

**Descrição(1):** Pannel elétrico de comando da bomba da EEAT

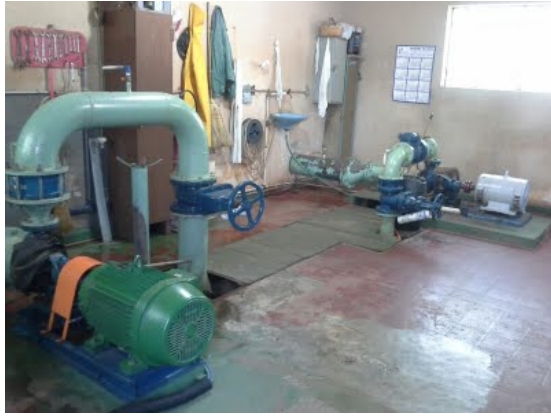
**Imagem(2):**

**Existe facilidade para retirada e instalação de bombas?:** Não

**Descrição(2):** Conjuntos moto-bombas de recalque do Reservatorio enterrado desta EEAT-Recalque 1 para o Reservatório semi-enterrado da EEAT- Recalque 2 .

Implantar um sistema para facilitar o acesso e a retirada dos conjuntos moto-bombas e a realização da manutenção.

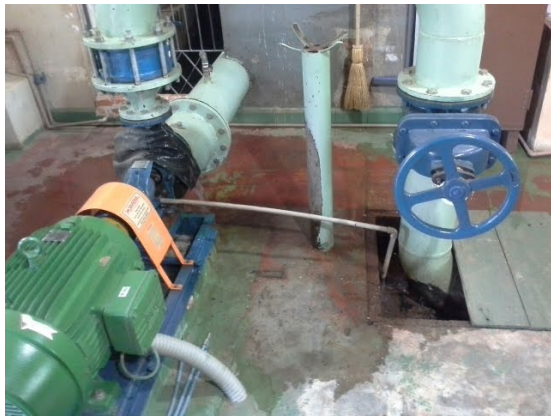
**Imagem(3):**

**Descrição(3):** Detalhe da bomba hidráulica com vazamento.

- ✓ Existência de vazamentos aparentes (Art. 2º da Lei Federal 11.445/2007). Prazo: Imediato

**Informações complementares:** O vazamento detectado na bomba já havia sido solicitado o seu reparo pelo operador da EEAT - Recalque 01.

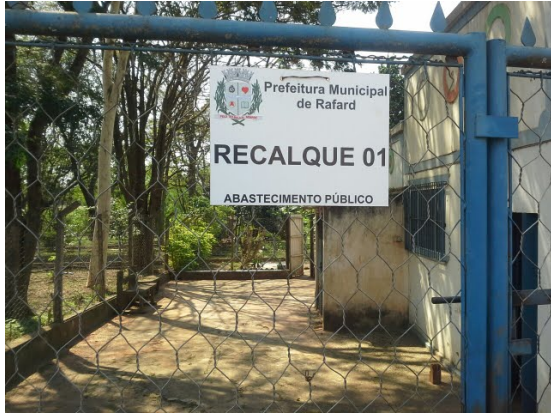
**Imagem(4):**

**Descrição(4):** Placa de identificação da EEAT- Recalque 1

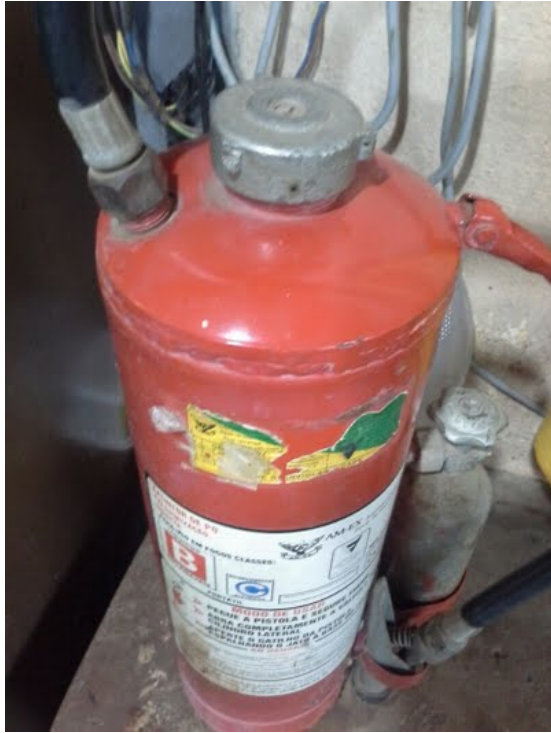
**Item 4.9:**

- ✓ Extintor de incêndio com validade expirada (Art. 10.9 da NR 10 e Art. 23.1 da NR 23). Prazo: Imediato

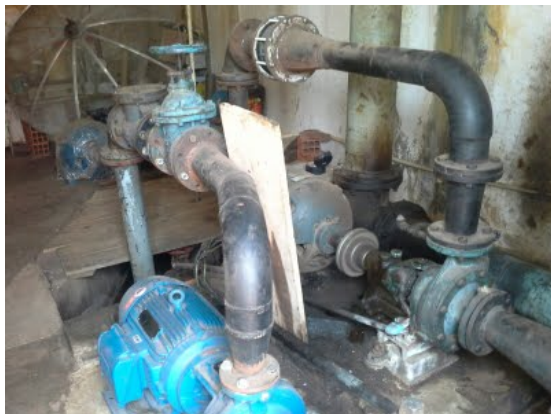
**Imagem(1):**

**Descrição(1):** Conjuntos moto-bombas de recalque da EEAT -Recalque 2

Implantar um sistema para facilitar o acesso e a retirada dos conjuntos moto-bombas e a realização da manutenção.

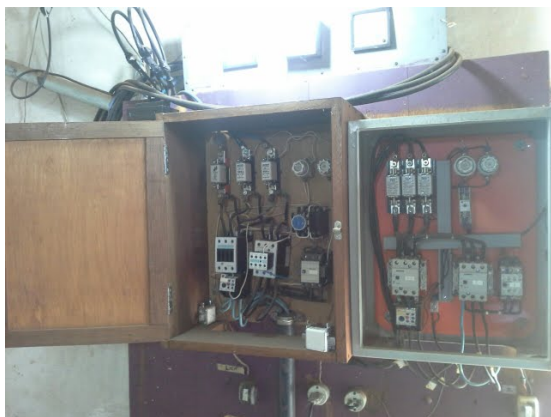
**Imagem(2):**

**Descrição(2):** Painel elétrico da bomba de água tratada

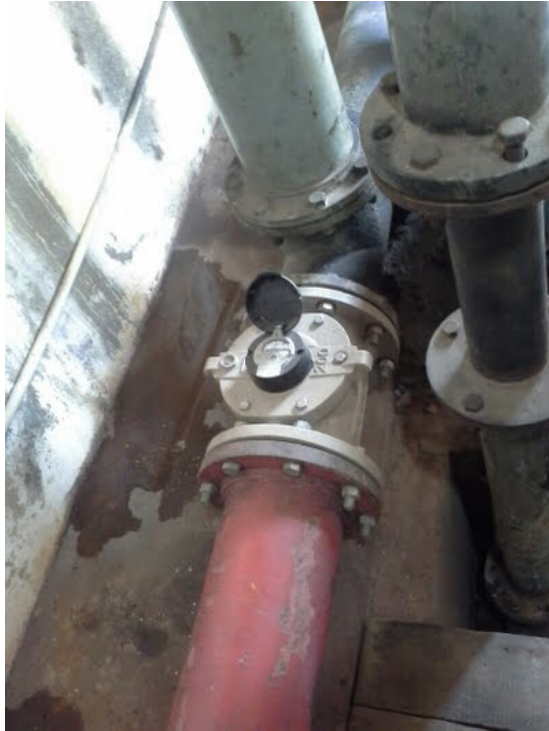
**Imagem(3):**

**Descrição(3):** Hidrômetro da macromedição de entrada do Reservatório Semi-enterrado desta EEAT-Recalque 1 que está danificado e não funciona.

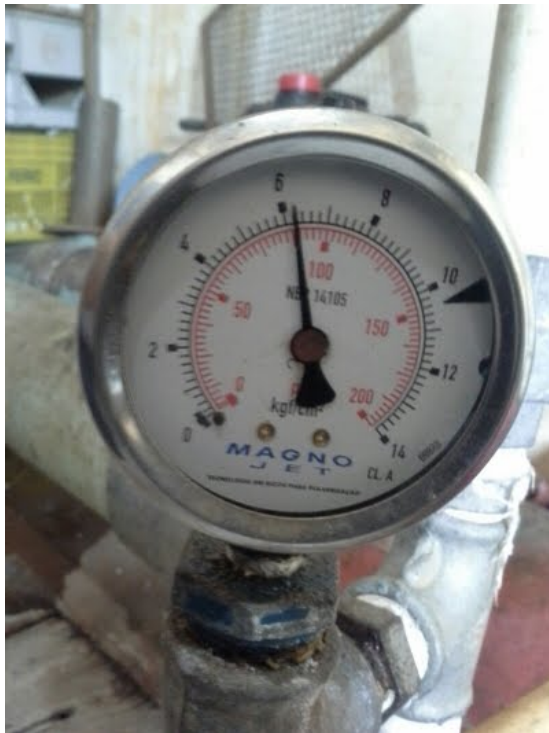
**Imagem(4):**

**Descrição(4):** Manômetro comum às duas bombas

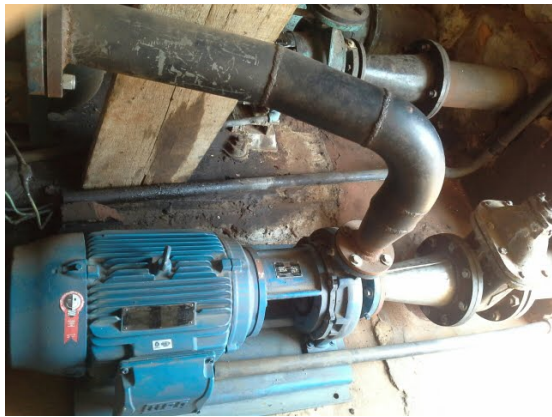
**Imagem(5):**

**Descrição(5):** Detalhes das instalações de um conjunto moto-bomba

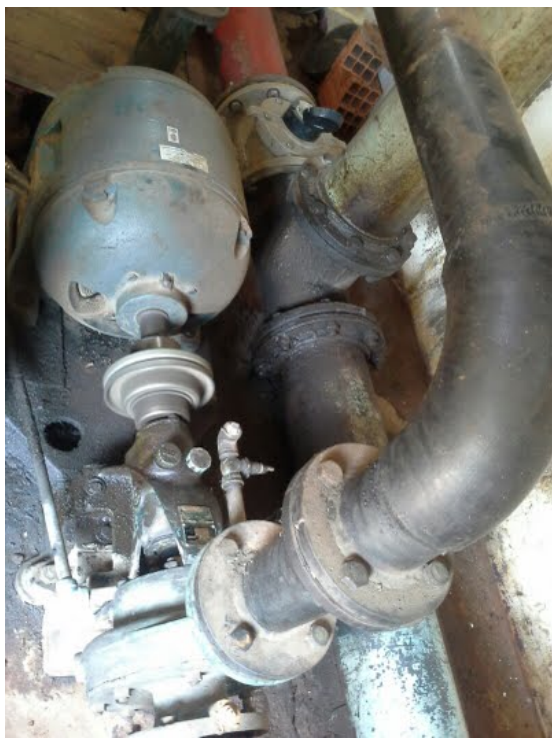
**Imagem(6):**

**Descrição(6):** Detalhes do outro conjunto moto-bomba

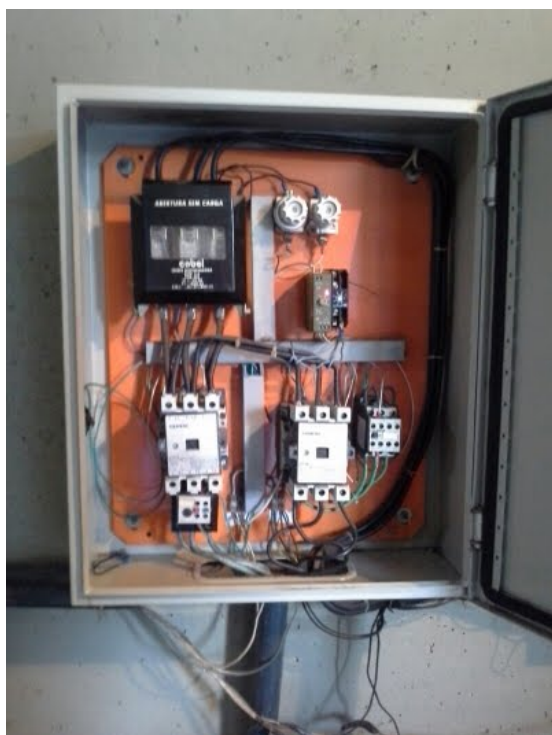
**Imagem(1):**

**Descrição(1):** Painelelétrico de comando da bomba

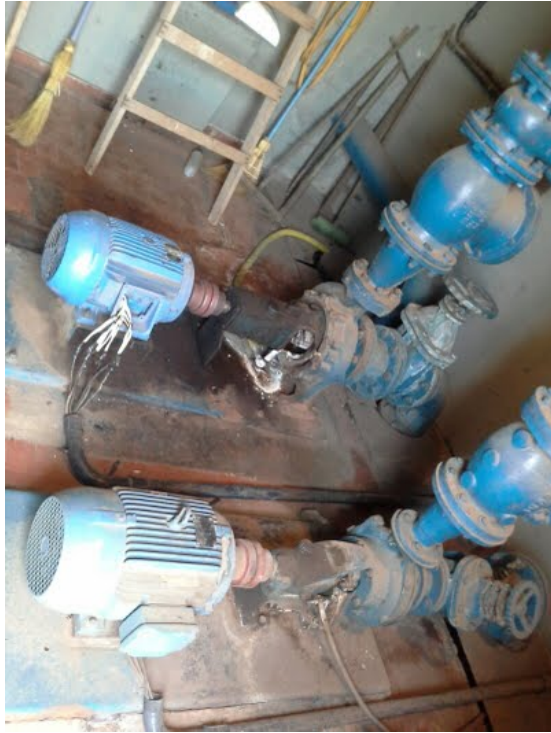
**Imagem(2):**

**Descrição(2):** Conjuntos moto-bombas de recalque da EEAT - Recalque 3

Implantar um sistema para facilitar o acesso e a retirada dos conjuntos moto-bombas e a realização da manutenção.

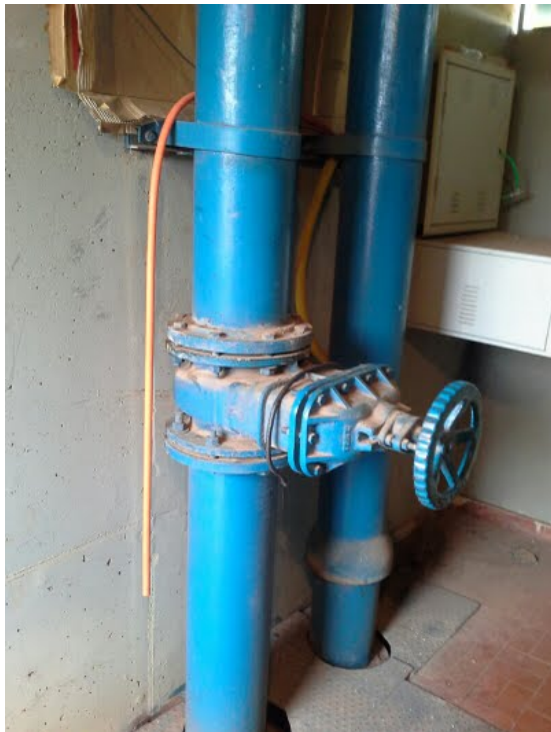
**Imagem(3):**

**Descrição(3):** Detalhes do barrilete de saída do reservatório elevado de concreto para a distribuição por gravidade

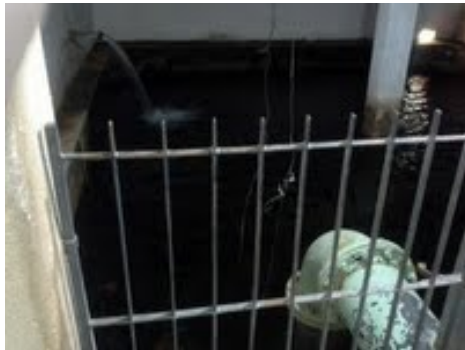
**Imagem(1):**

**Descrição(1):** Reservatório Enterrado desta EEAT- Recalque 1 , onde chegam as águas subterrâneas captadas dos 6 poços profundos existentes no sistema de abastecimento do município.

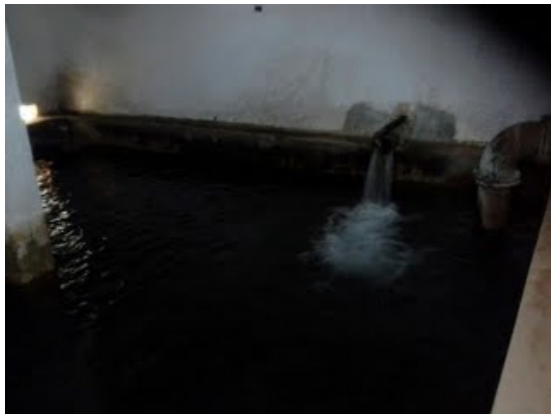
**Imagem(2):**

**Descrição(2):** Outro ângulo do Reservatório Enterrado desta EEAT- Recalque 1

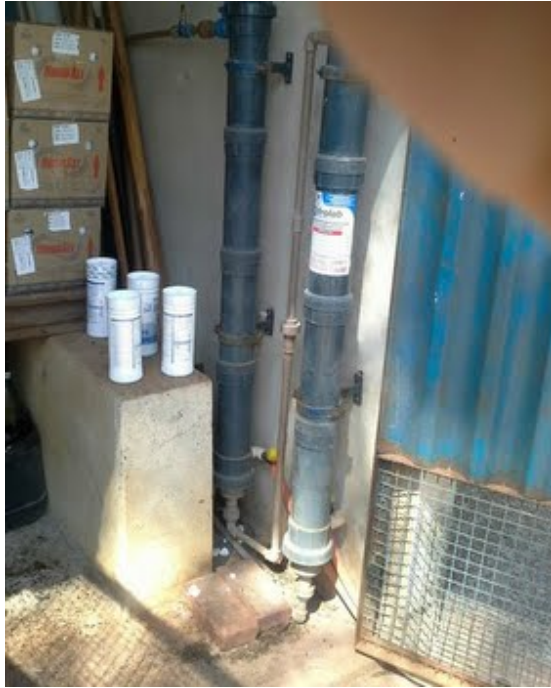
**Imagem(3):**

**Descrição(3):** Dosador automático de flúor e cloro no reservatório enterrado com refis em estoque para a substituição

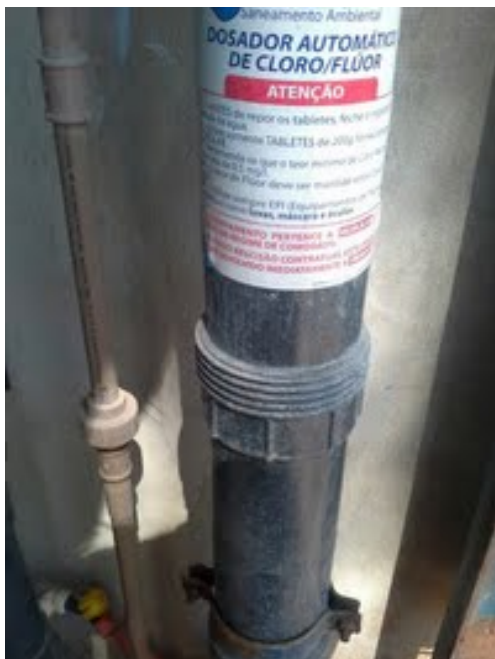
**Imagem(4):**

**Descrição(4):** Detalhe do refil instalado com as pastilhas de flúor e cloro

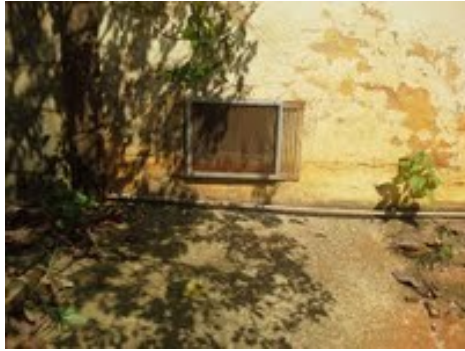
**Imagem(5):**

**Descrição(5):** Detalhe da abertura de ventilação do Reservatório Enterrado com a tela de proteção contra a entrada de insetos instalada.

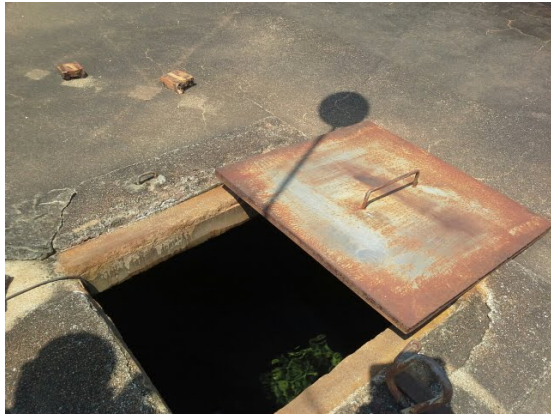
**Imagem(1):**

**Descrição(1):** Tampa de inspeção permite a entrada de água de chuvas

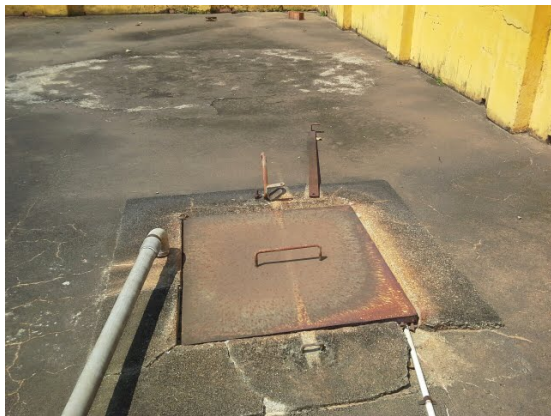
**Imagem(2):**

**Descrição(2):** Outra tampa de inspeção do outro compartimento

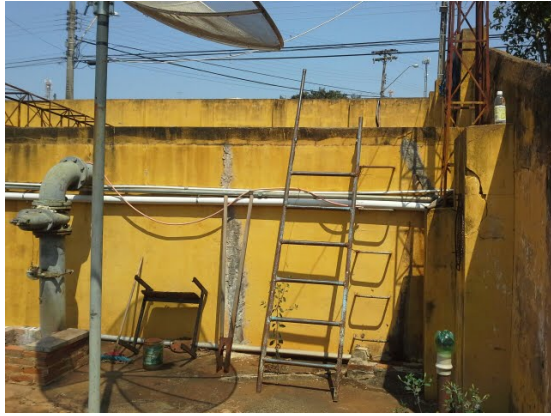
**Imagem(3):**

**Descrição(3):** Escada de acesso à cobertura, tubulação de alimentação do reservatório e detalhe das trincas reparadas.

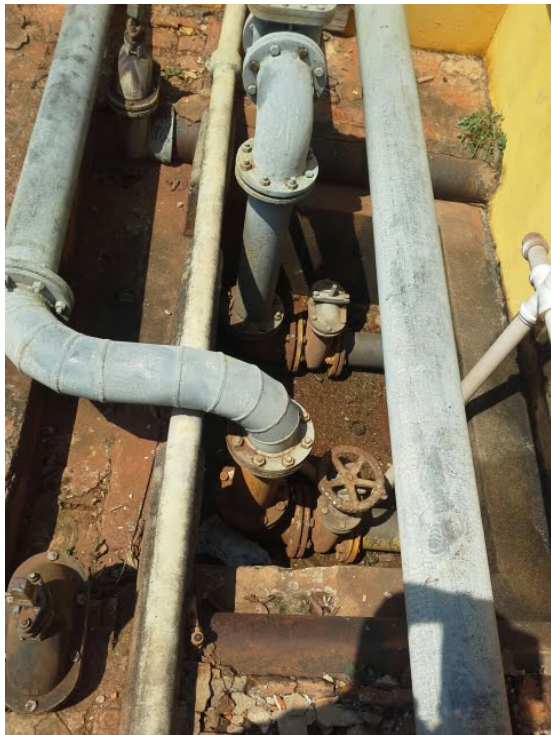
**Imagem(4):**

**Descrição(4):** Barrilete com as tubulações de sucção da EEAT - RECALQUE 2 e distribuição por gravidade diretamente do reservatório.

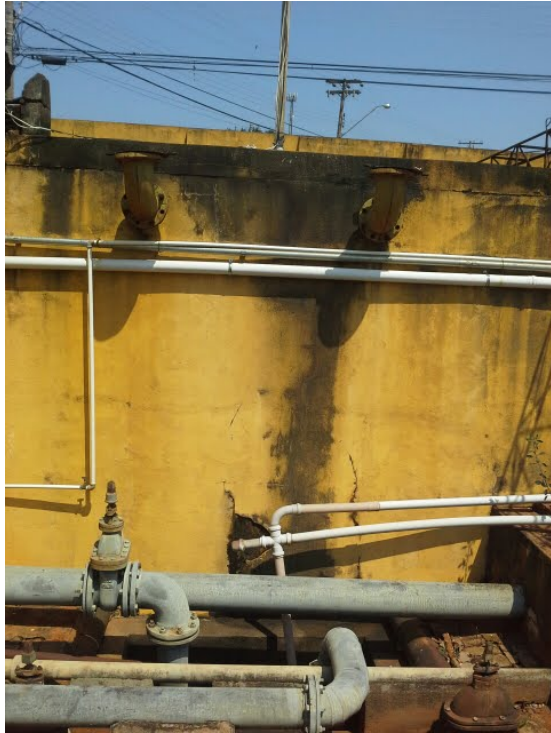
**Imagem(5):**

**Descrição(5):** Detalhes do barrilete de distribuição e dos tubos extravasores.

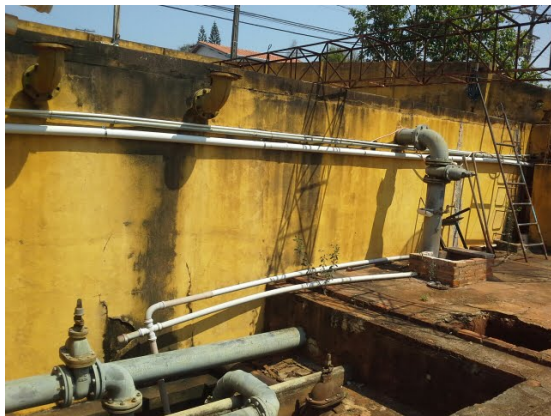
**Imagem(6):**

**Descrição(6):** Vista completa dos diversos equipamentos hidráulicos.

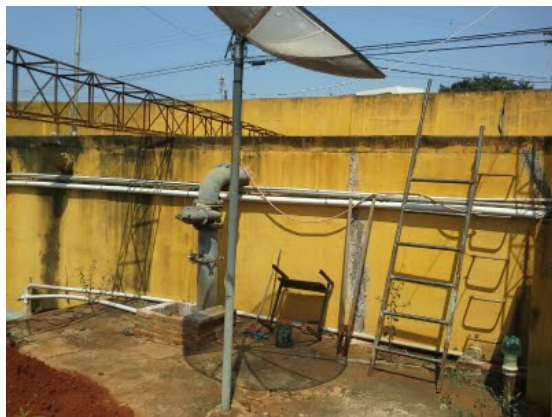
**Imagem(7):**

**Descrição(7):** Detalhe da trinca na parede do reservatório que foi reparada

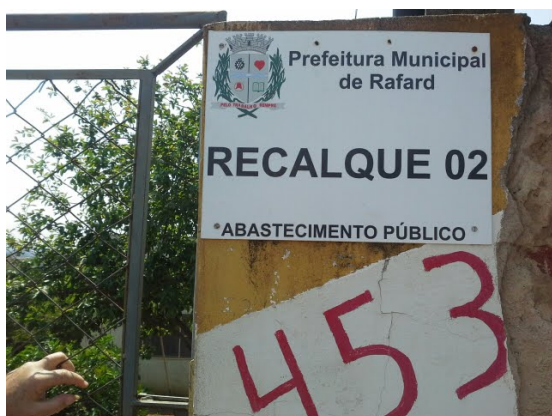
**Imagem(8):**

**Descrição(8):** Placa de identificação da EEAT - Recalque 2

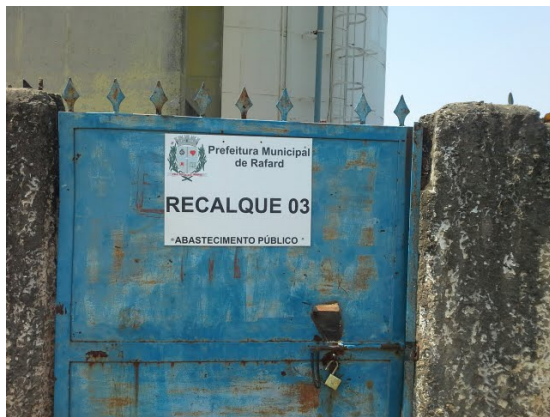
**Imagem(1):**

**Descrição(1):** Placa indicativa da EEAT- Recalque 3

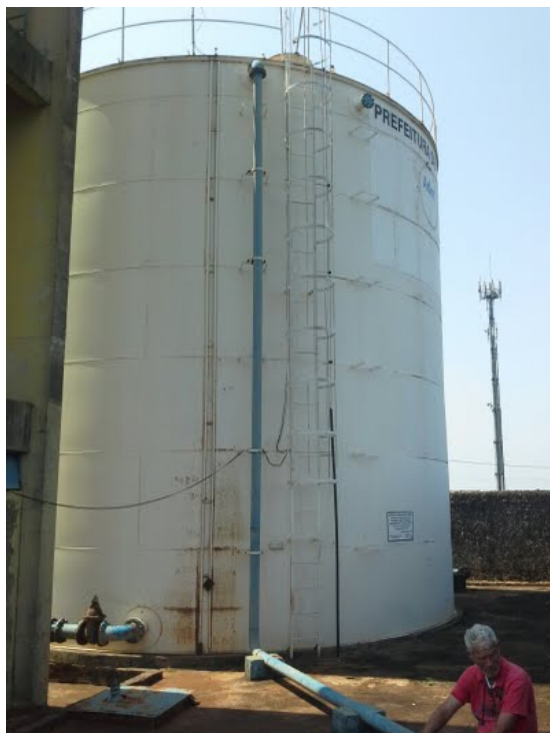
**Imagem(2):**

**Descrição(2):** Reservatorio Apoiado Metálico

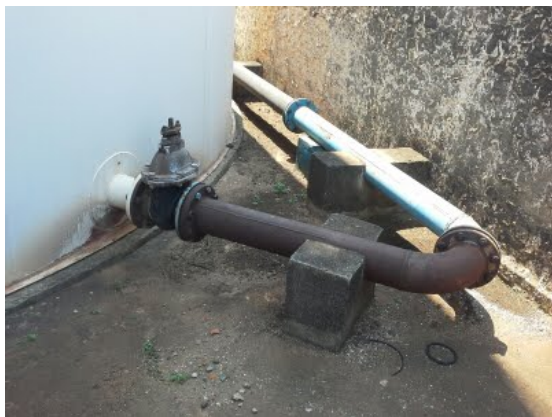
**Imagem(3):**

**Descrição(3):** Barrilete de saída e derivação de água para o abastecimento da rede de combate a incêndio na praça da Prefeitura.

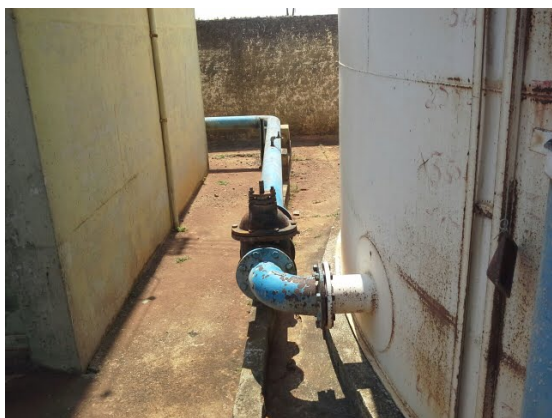
**Imagem(4):**

**Descrição(4):** Tubulação de alimentação da EEAT - RECALQUE 3, que recalca água para o Reservatório Elevado de Concreto.

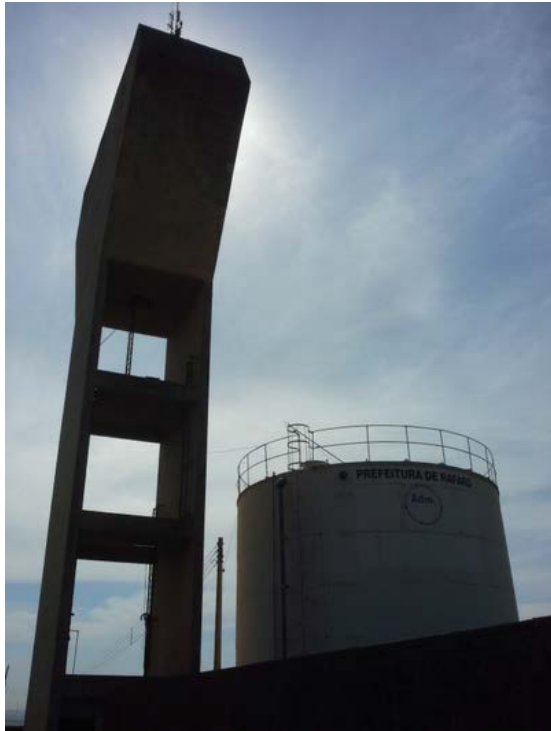
**Imagem(1):**

**Descrição(1):** Reservatório Elevado de Concreto
