# **RELATÓRIO DE FISCALIZAÇÃO TÉCNICA DO SISTEMA DE ABASTECIMENTO DE ÁGUA DO MUNICÍPIO DE RIO CLARO**

**PRESTADOR: DAAE – DEPARTAMENTO DE ÁGUA E ESGOTOS DE RIO CLARO**

**Relatório R4 – Continuação diagnóstico e Não Conformidades**

**Americana, agosto de 2015**

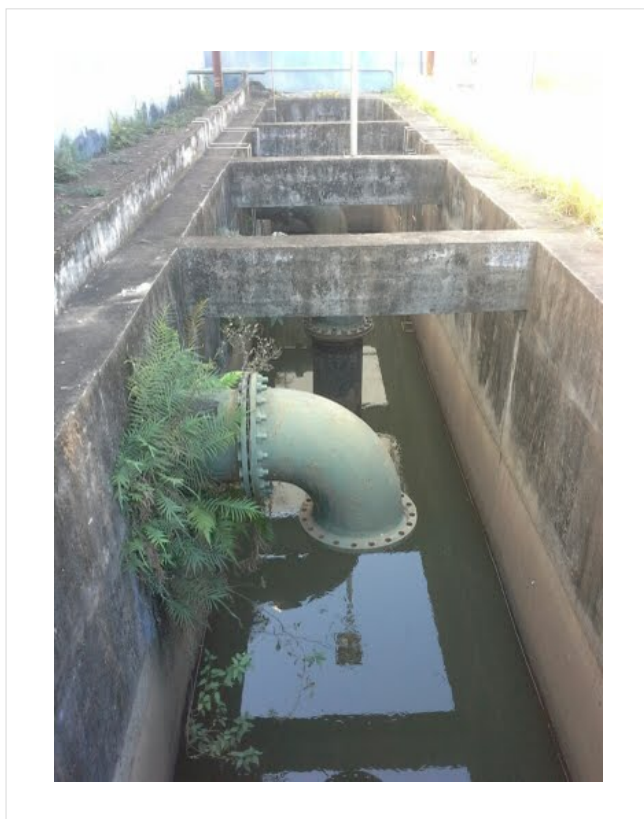
**Descrição(1):** Poço de sucção

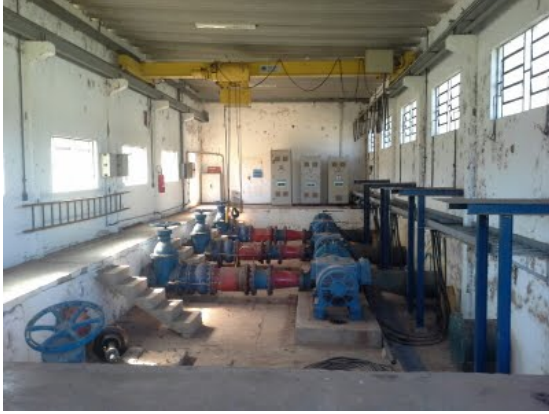
**Descrição(2):** Conjuntos de recalque

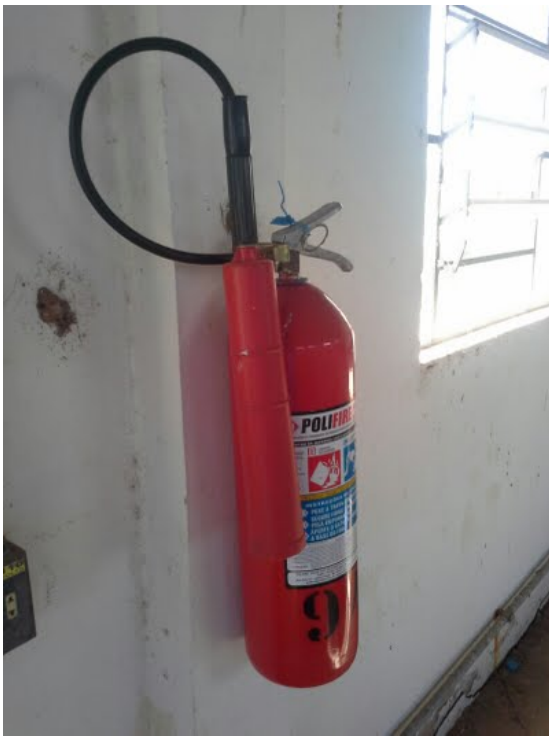
**Descrição(3):** Extintor de incêndio

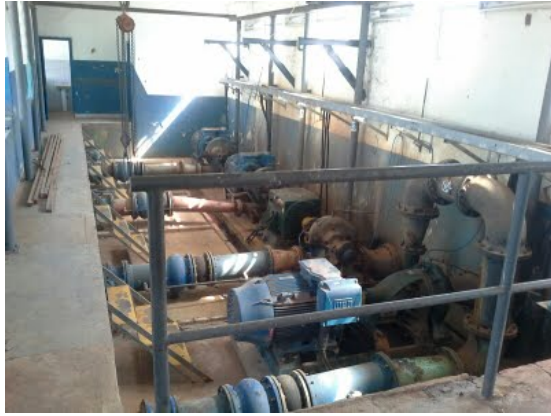
**Descrição(4):** Conjuntos recalque

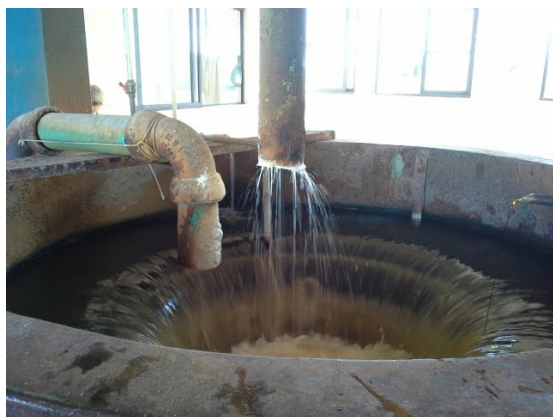
**Descrição(1):** Chegada água bruta

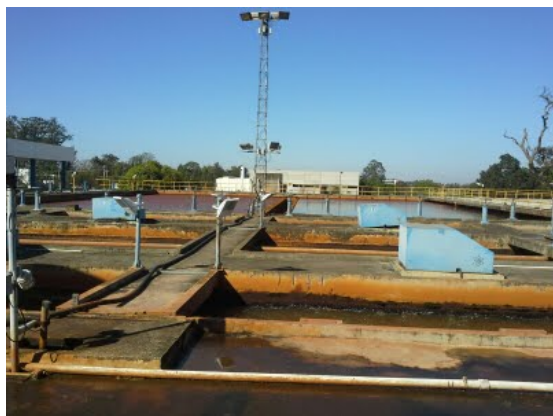
**Descrição(2):** Floculadores

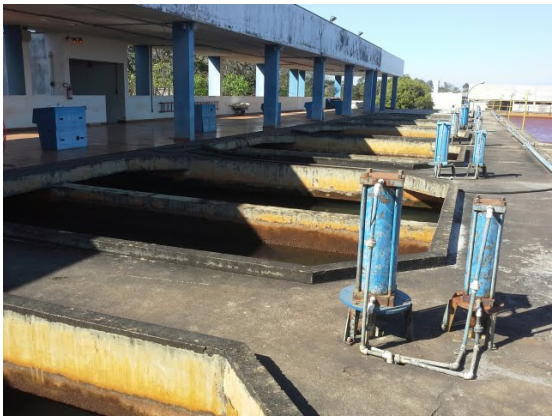
Descrição(3): Filtros

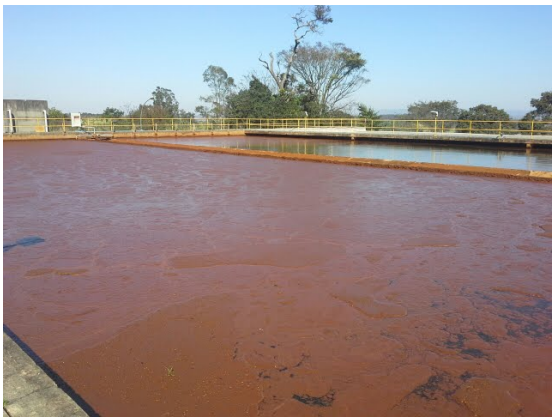
Descrição(4): Decantadores

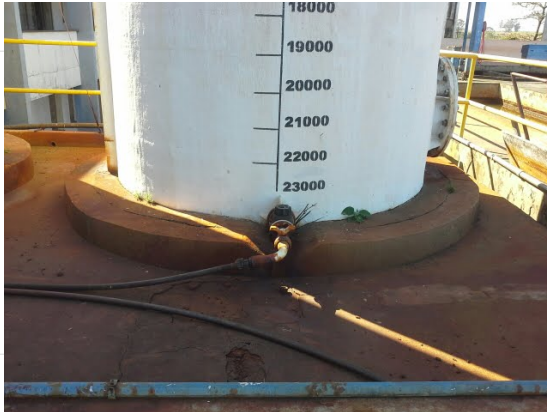
### Item 5.11:

- ✓ Estocagem inadequada de produtos químicos (Art. 5.15 da NBR 12216/1992). Prazo: Em até 180 dias

| Local | Item | Descrição | Prazo |
|---|---|---|---|
| <b>ETA II</b> | 5.11 | Estocagem inadequada de produtos químicos | Em até 180 dias |

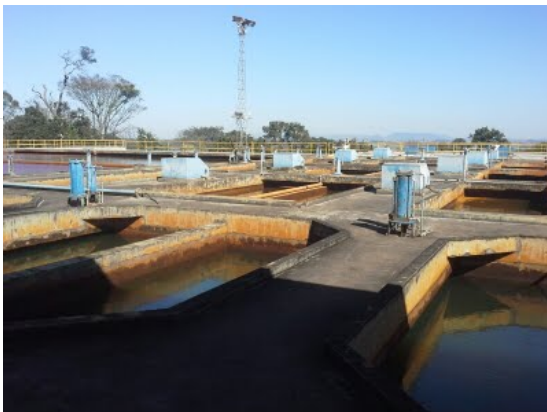
### Item 5.12:

- ✓ Existência de locais sem guarda-corpos ou escadas adequadas (Art. 5.21.1 da NBR 12216/1992). Prazo: Imediato

| Local | Item | Descrição | Prazo |
|---|---|---|---|
| <b>ETA II</b> | 5.12 | Existência de locais sem guarda-corpos ou escadas adequadas | Imediato |

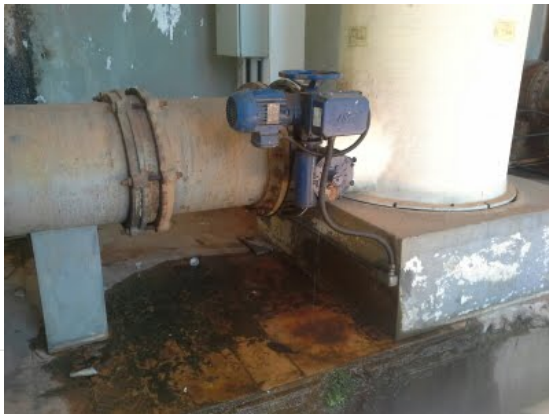
**Item 5.13:**

- ✓ Existência de vazamentos aparentes (Art. 2º da Lei Federal 11.445/2007). Prazo: Imediato

| Local | Item | Descrição | Prazo |
|---|---|---|---|
| <b>ETA II</b> | 5.13 | Existência de vazamentos aparentes | Imediato |

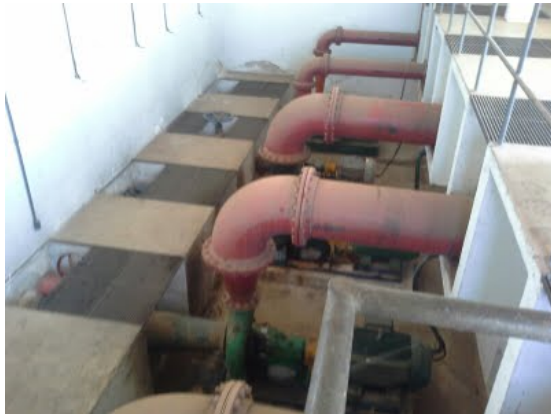
**Descrição(1):** EEAT ETA II

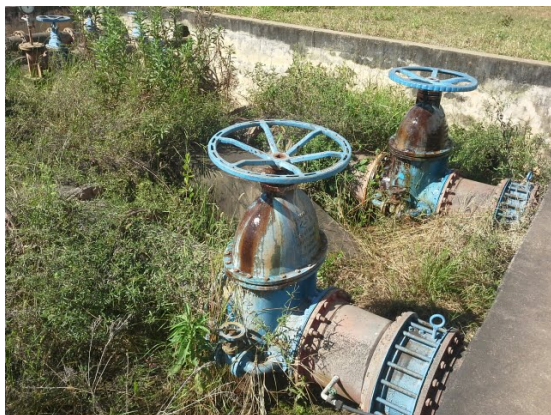
**Item 4.8:**

✓ Existência de vazamentos aparentes (Art. 2º da Lei Federal 11.445/2007). Prazo: Imediato

| Local | Item | Descrição | Prazo |
|---|---|---|---|
| <b>EEAT ETA II</b> | 4.8 | Existência de vazamentos aparentes | Imediato |

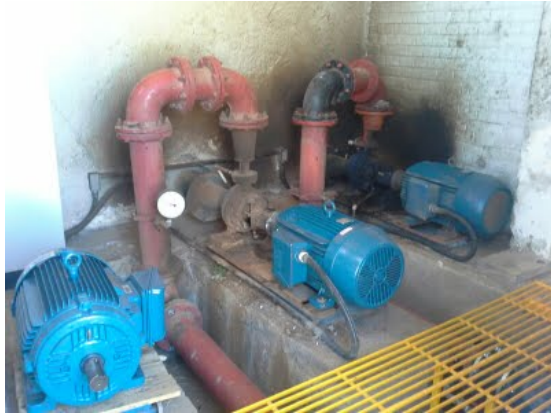
**Descrição(1):** EEAT ajapi

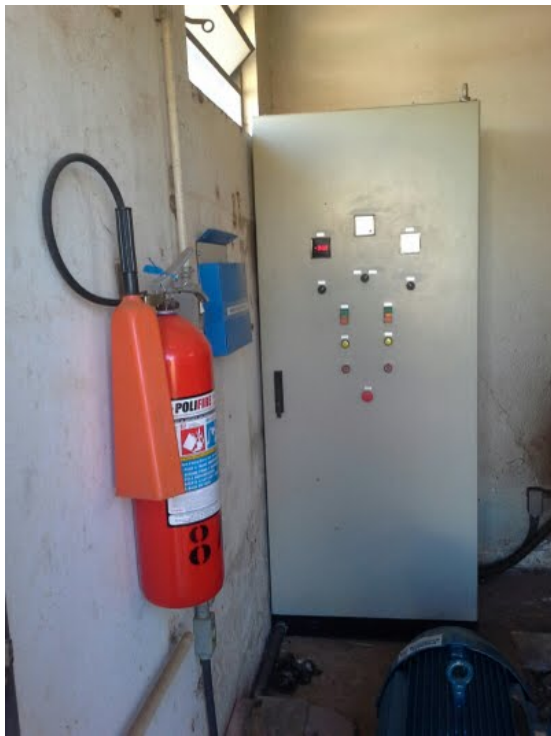
**Descrição(2):** Extintor de incendio e painel elétrico

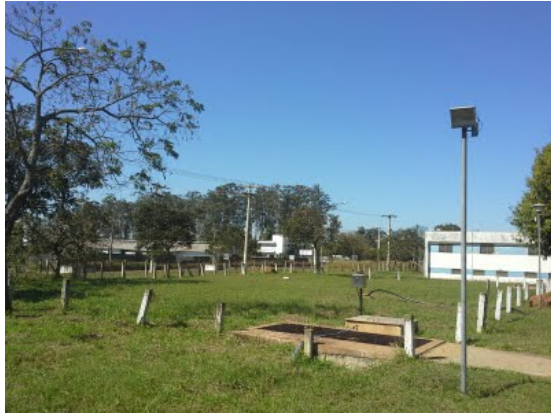
**Descrição(1):** Reservatório enterrado

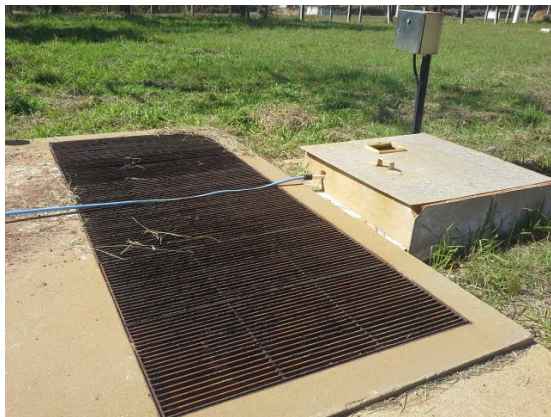
**Item 6.9:**

- ✓ Inexistência de telas de proteção contra entrada de insetos e pequenos animais nas tubulações de ventilação (Art. 5.14 da NBR 12217/1994). Prazo: Imediato

| Local | Item | Descrição | Prazo |
|---|---|---|---|
| <b>Reservatório enterrado</b> | 6.9 | Inexistência de telas de proteção contra entrada de insetos e pequenos animais nas tubulações de ventilação | Imediato |

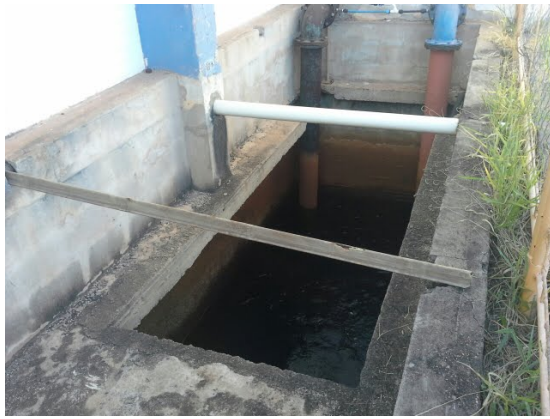
**Item 6.10:**

- ✓ O reservatório sem tampas de inspeção em boas condições (Art. 5.13 da NBR 12217/1994). Prazo: Imediato

| Local | Item | Descrição | Prazo |
|---|---|---|---|
| <b>Reservatório enterrado</b> | 6.10 | O reservatório sem tampas de inspeção em boas condições | Imediato |
