**RELATÓRIO DE FISCALIZAÇÃO TÉCNICA DOS SISTEMAS DE ÁGUA E  
ESGOTO DO MUNICÍPIO DE  
RIO DAS PEDRAS**

**PRESTADOR: SERVIÇO AUTÔNOMO DE ÁGUA E ESGOTO - SAAE**

**Relatório R4 – Não Conformidades**

**Americana, Setembro de 2015.**

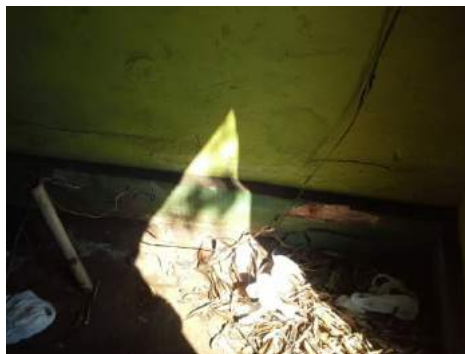
**Descrição:** Cabo elétrico de alimentação do conjunto moto-bomba e da iluminação expostos sem os conduítes para a sua proteção.

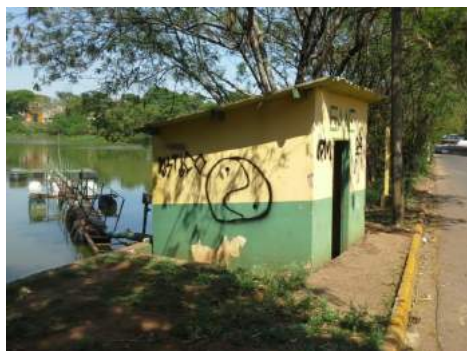
**Item 3.1**

**Item 3.1:** A área não está devidamente cercada (Art. 2º da Lei Federal 11.445/2007). Prazo: Em até 180 dias

**Informações complementares:** Recomenda-se no mínimo o cercamento de uma área no entorno da casa de bombas da captação e o isolamento da plataforma flutuante que suporta a tubulação de sucção visando a melhoria da segurança e a prevenção de acidentes à população que frequenta o local.

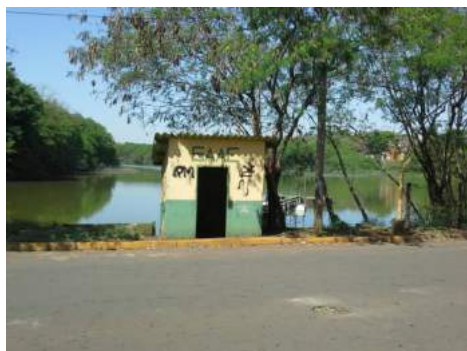
**Item 3.5**

**Item 3.5:** Ausência de identificação da área (Art. 2º da Lei Federal 11.445/2007). Prazo: Em até 180 dias

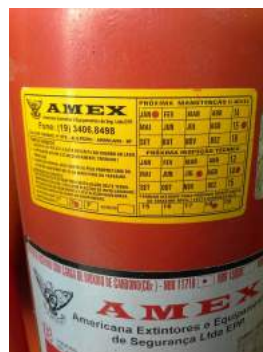
**Descrição:** Extintor de incêndio com a carga vencida

**Item 4.9:** Extintor de incêndio com validade expirada (Art. 10.9 da NR 10 e Art. 23.1 da NR 23). Prazo: Imediato

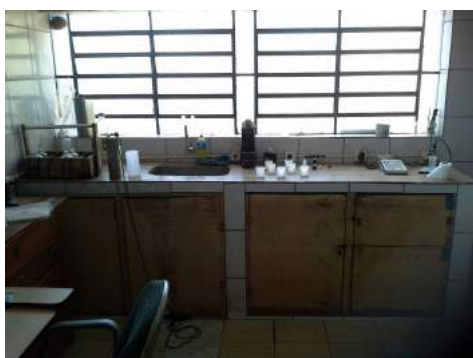
**Item 5.3**

**Item 5.3:** Ausência de chuveiros de emergência no laboratório (Art. 5.21.4 da NBR 12216/1992 e Art. 5.18.3 da NBR 13035/1993). Prazo: Imediato

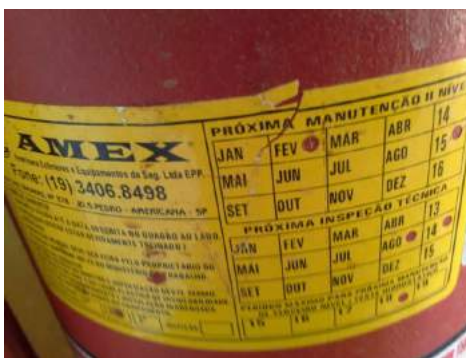
**Item 5.14**

**Item 5.14:** Extintor de incêndio com validade expirada (Art. 10.9 da NR 10 e Art. 23.1 da NR 23). Prazo: Imediato

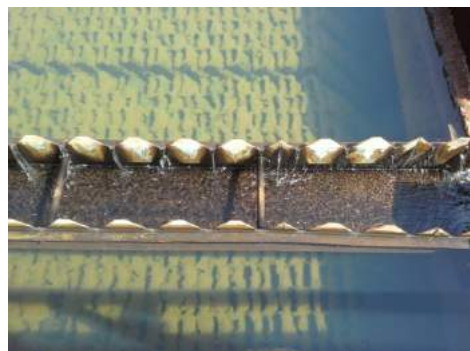
**Descrição:** Detalhe do vertedouro do decantador com calha desnivelada

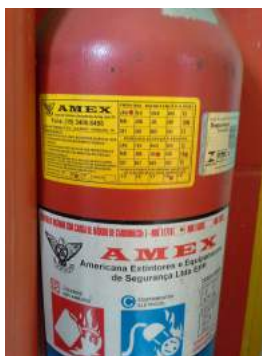
**Descrição:** Extintor de incêndio com a carga expirada a validade

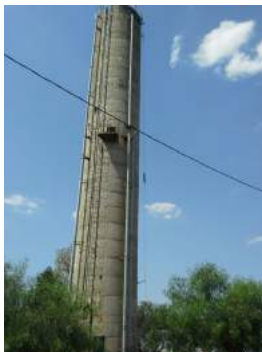
**Item 6.2:** Ausência de identificação da área (Art. 2º da Lei Federal 11.445/2007). Prazo: Em até 180 dias  
**Item 6.2**

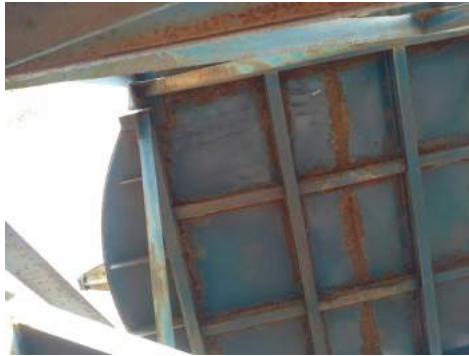
**As condições visíveis de conservação do reservatório são boas? (rachaduras, corrosão, etc):** Não

**Descrição:** Ferrugem na estrutura metálica da base do reservatório

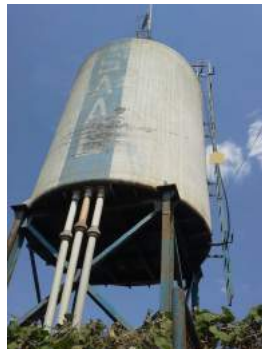
**Descrição:** Foto do reservatório com detalhe da escada externa sem o guarda-corpo.

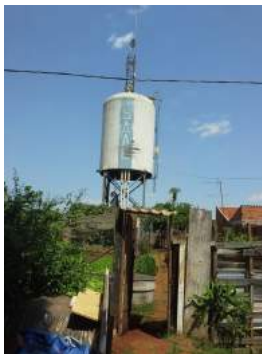
**Item 6.2**

**Item 6.2:** Ausência de identificação da área (Art. 2º da Lei Federal 11.445/2007). Prazo: Em até 180 dias

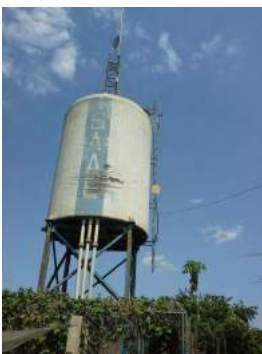
**Item 6.6**

**Item 6.6:** Inexistência de guarda-corpo de proteção na escada externa dos reservatórios elevados (Art. 5.16.6 da NBR 12217/1994). Prazo: Em até 180 dias
