**RELATÓRIO DE FISCALIZAÇÃO TÉCNICA DOS SISTEMAS DE ÁGUA E
ESGOTO DO MUNICÍPIO DE
SALTO**

**PRESTADOR: SERVIÇO AUTÔNOMO DE ÁGUA E ESGOTO DE SALTO – SAAE E
SANESALTO Saneamento**

Relatório R4 – Continuação do Diagnóstico e Não-Conformidades

Americana, março de 2016

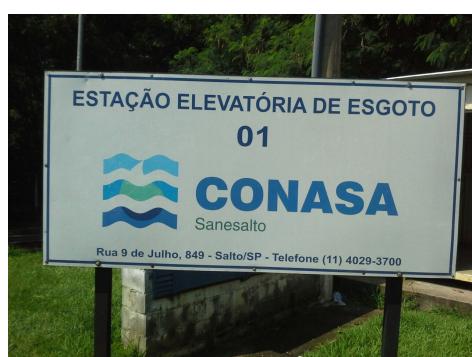
Imagens(2)

Descrição(2): Placa de identificação da EEE

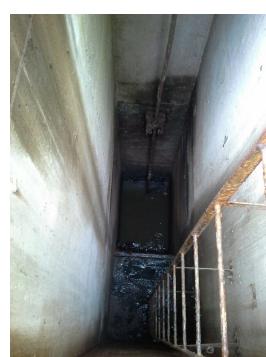
Imagens(3)

Descrição(3): Caixa de inspeção de entrada do esgoto bruto com desarenador e gradeamento grosso e registro comporta

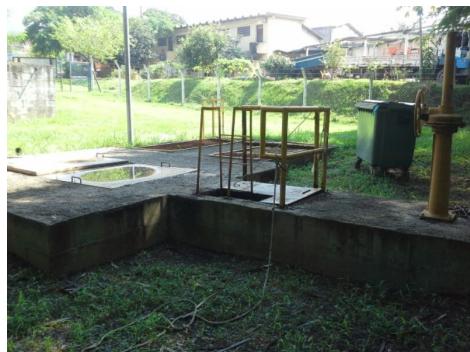
Imagens(4)

Descrição(4): Vista geral dos poços de passagem e poços de sucção com os conjuntos motobombas submersos

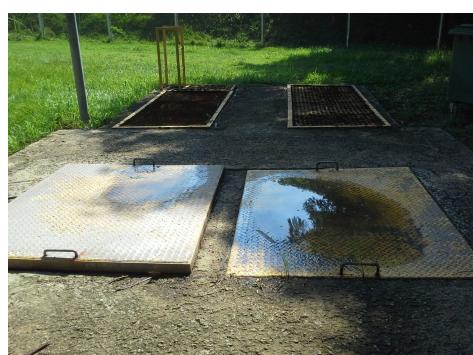
Imagens(5)

Descrição(5): Vista das tampas de inspeções do poço de sucção e ao fundo caixa de inspeção com registros de manobras e válvula de retenção nas tubulações de recalque

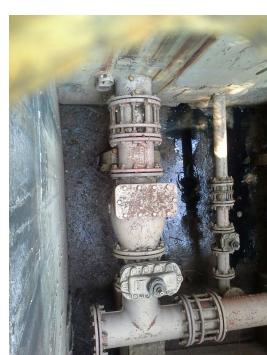
Imagens(7)

Descrição(7): Detalhe do barilete de recalque com registros e válvulas de retenção

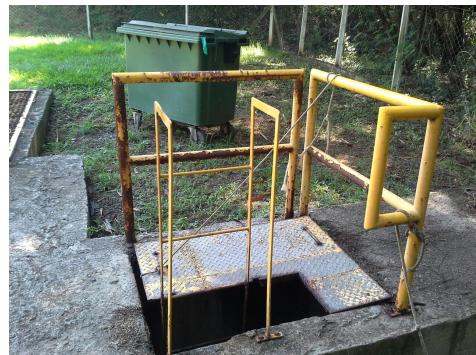
Imagens(8)

Descrição(8): Poço de entrada do esgoto bruto com escada marnheiro metálica
Imagens(9)

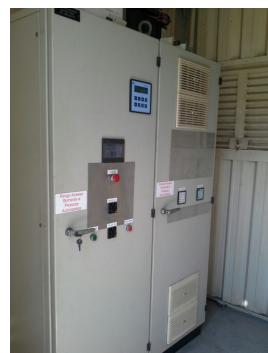
Descrição(9): Painéis de Comando Elétrico dos Conjuntos motobombas
Imagens(10)

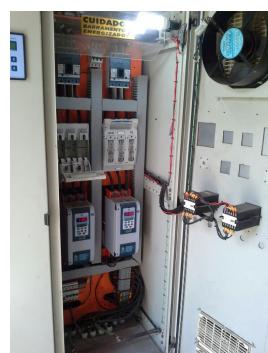
Descrição(10): Vista do interior do Painel Elétrico com soft starter
Imagens(11)

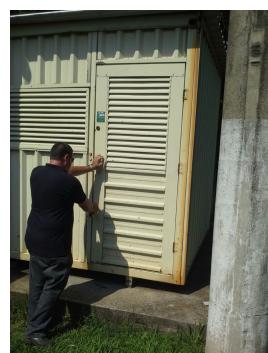
Descrição (11): Container de abrigo dos Painéis Elétricos

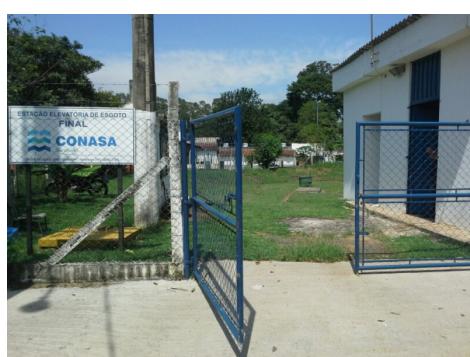
Imagens(1)

Descrição: Fachada da EEE- Final com portão de entrada e placa de identificação

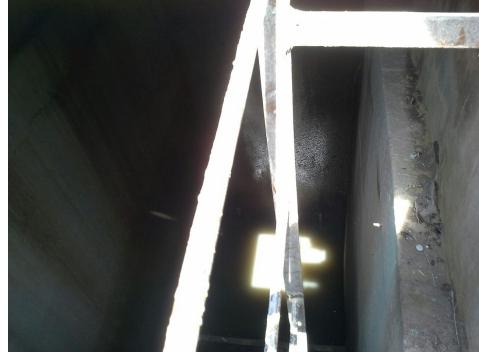
Imagens(2)

Descrição: Caixa de entrada de esgoto bruto com escada marnheiro de acesso

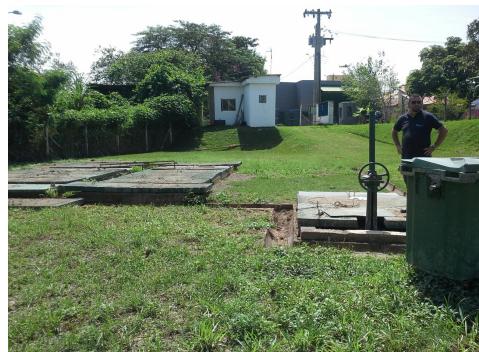
Imagens(3)

Descrição: Vista geral da EEE- Final com todos os poços de entrada com registro de comporta, Poço de sucção e ao fundo a edificação que abriga o painel de comando elétrico dos conjuntos motobombas

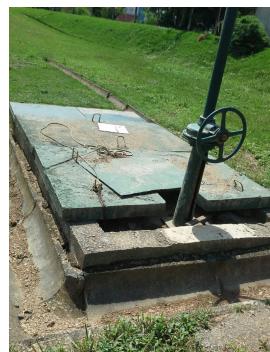
Imagens(4)

Descrição: Caixa de entrada de esgoto bruto com registro de comporta

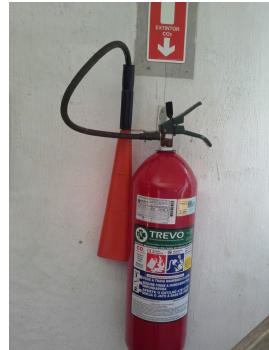
Imagens (10)

Descrição: Extintor de incêndio

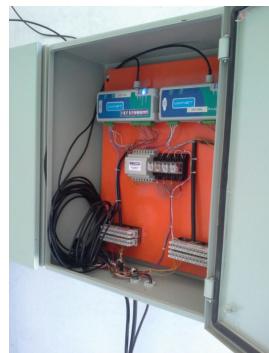
Imagens(11)

Descrição: Painel Elétrico com medidor de vazões

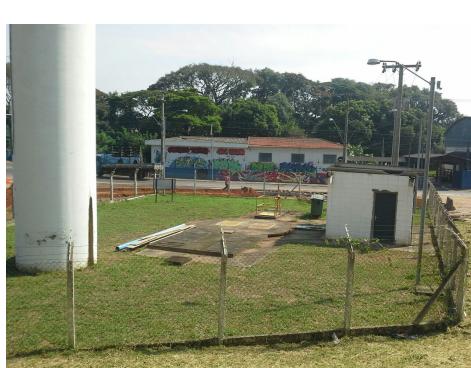
Imagens(1)

Descrição: Vista geral da EEE - 3 ao lado de um Reservatório de água tratada desativado

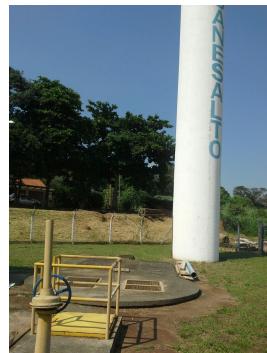
Imagens(3)

Descrição: Sistema geral da EEE com a caixa de entrada de esgoto bruto com registro de controle das vazões, caixa de inspeção com registros e válvulas de retenção e poço de sucção

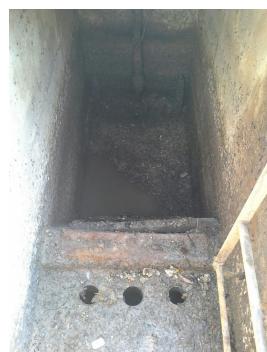
Imagens(4)

Está em condições adequadas de limpeza? : Não

Descrição: Gradeamento e desarenador na caixa de entrada de esgoto bruto

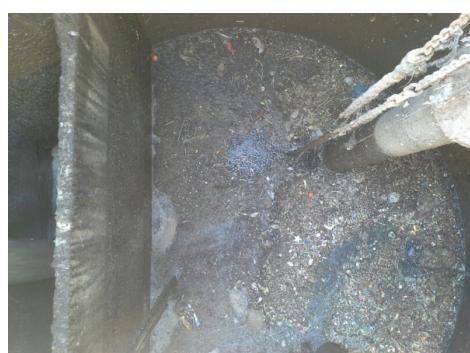
Imagens(5)

Descrição: Poço de sucção com os conjuntos motobombas submersos e barrilete de recalque com cesto de gradeamento grosso

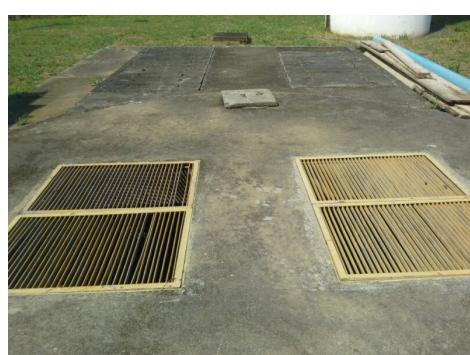
Imagens(6)

Descrição: Poço de sucção com grades de inspeções e retirada dos conjuntos motobombas para a manutenção

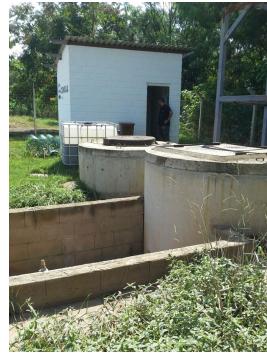
Imagens(3)

Descrição: Detalhes dos poços de entrada de esgoto bruto e do poço de sucção com as bocas e tampas de inspeções em um nível mais alto que o terreno natural para evitar o afogamento em caso de inundações do Rio Jundiaí ao lado. Ao fundo, está a edificação que abriga o painel de comando elétrico dos conjuntos motobombas

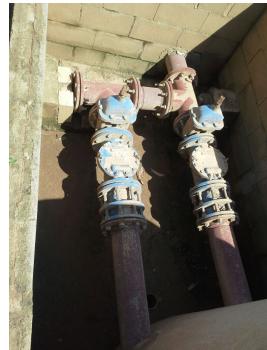
Imagens(4)

Descrição: Caixa de inspeção com registros de manobras das vazões e válvulas de retenção no barrilete de recalque

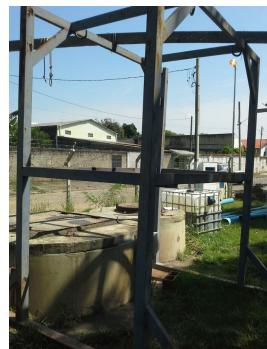
Imagens(5)

Descrição: Cavalete em estrutura metálica com trilho para auxiliar na retirada dos conjuntos motobombas para a manutenção

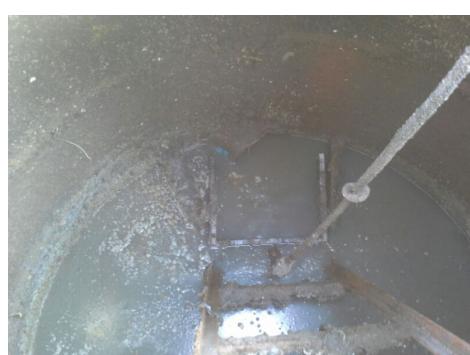
Imagens(1)

Descrição: Poço de entrada do esgoto bruto com cesto de gradeamento grosso

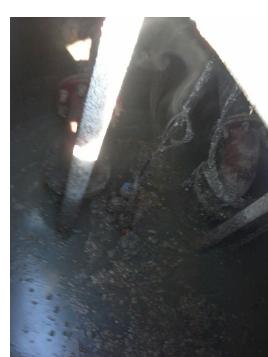
Imagens(2)

Descrição: Poço de sucção com os conjuntos motobombas submersos e barrilete de recalque

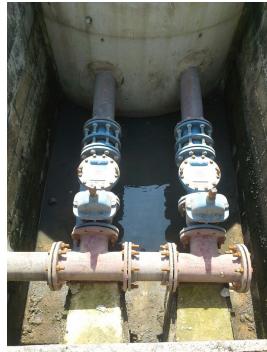
Imagens(3)

Descrição: Caixa de inspeção com registros e válvulas de retenção no barrilete da tubulação de recalque

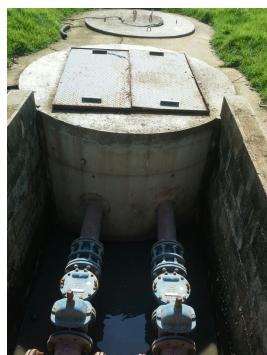
Imagens(4)

Descrição: Vista geral da sequência dos poços de entrada seguido pelo poço de sucção e da caixa de inspeção com registros e válvulas de retenção
