**RELATÓRIO DE FISCALIZAÇÃO TÉCNICA DOS SISTEMAS DE ÁGUA E  
ESGOTO DO MUNICÍPIO DE  
SANTA BÁRBARA D'OESTE**

**PRESTADOR: DAE – DEPARTAMENTO DE ÁGUA E ESGOTO DE SANTA BÁRBARA  
D'OESTE**

**Relatório R4 – Continuação do Diagnóstico e Não Conformidades**

**Americana, julho de 2015**

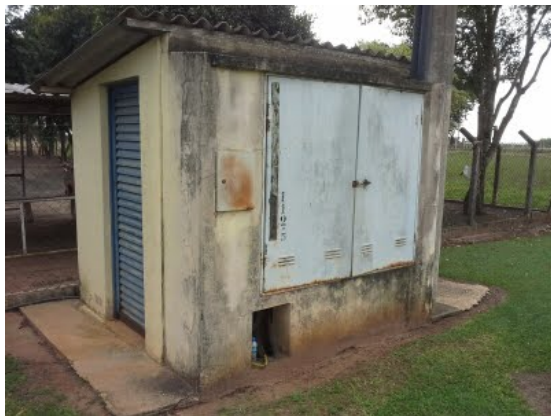
**Item 2.3:**

- ✓ Ausência de extintor de incêndio (Art. 10.9 da NR 10 e Art. 23.1 da NR 23). Prazo: Imediato

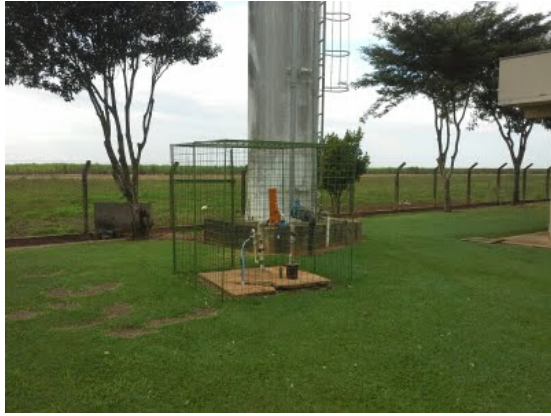
**Item 2.4:**

- ✓ Ausência de identificação da área (Art. 2º da Lei Federal 11.445/2007). Prazo: Em até 180 dias

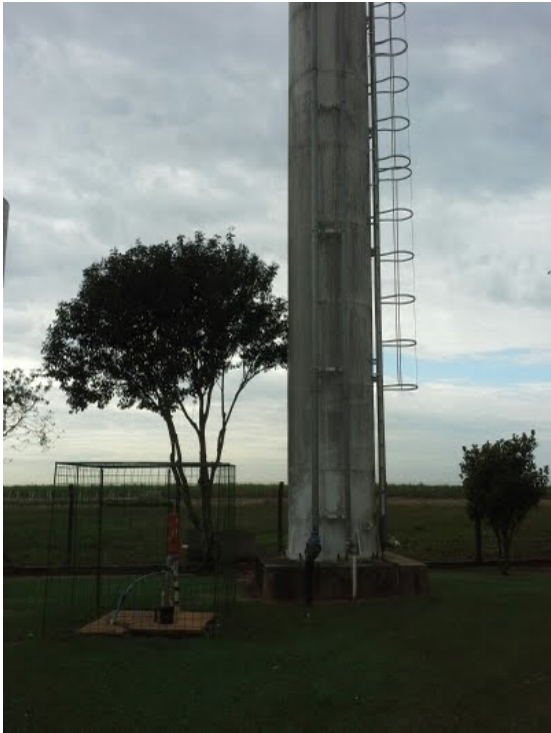
**Item 6.2:**

- ✓ Ausência de identificação da área (Art. 2º da Lei Federal 11.445/2007). Prazo: Em até 180 dias

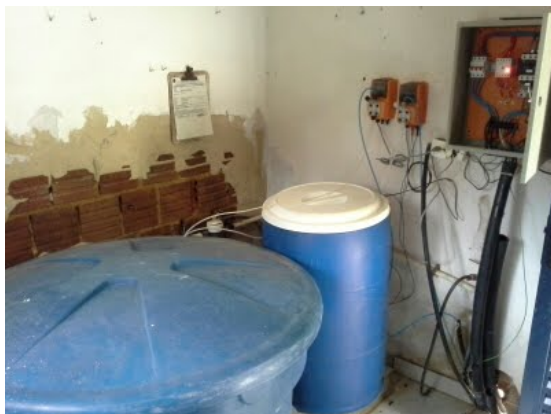
**Descrição(3):** Painel elétrico, reservatórios de Hipoclorito de Sódio e Flúor com bombas dosadoras, com destaque ao ataque do Cloro ao revestimento das paredes

**Informações complementares:** Área do poço estava em reforma na ocasião da inspeção, com reconstrução da laje de proteção e isolamento do poço. Desinfecção atual é por Hipoclorito de Sódio, que será alterada para cloração por pastilhas para evitar corrosão nas paredes da casa de química e sistemas.

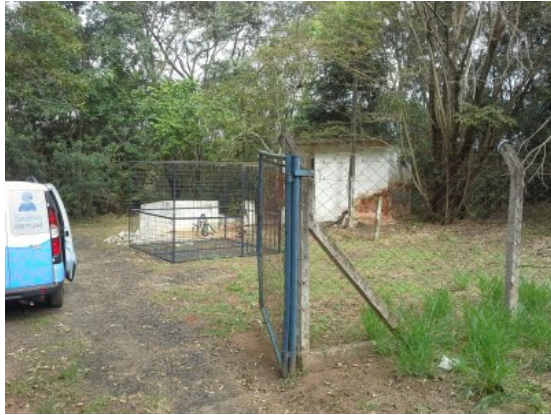
### Item 2.4:

- ✓ Ausência de identificação da área (Art. 2º da Lei Federal 11.445/2007). Prazo: Em até 180 dias

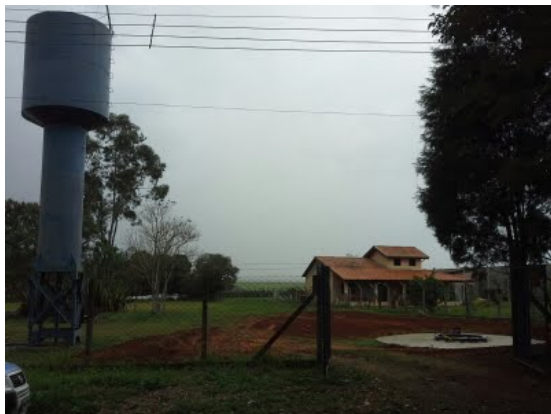
**Item 6.2:**

- ✓ Ausência de identificação da área (Art. 2º da Lei Federal 11.445/2007). Prazo: Em até 180 dias

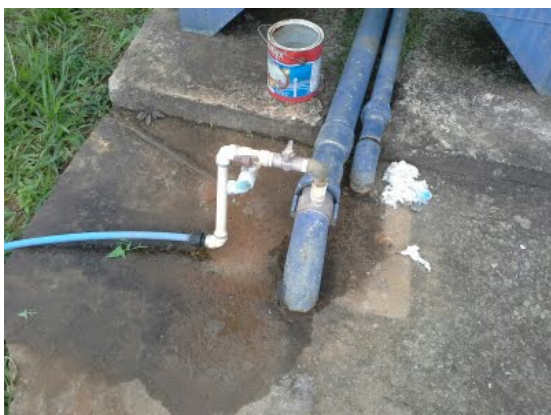
**Item 6.3:**

- ✓ Existência de vazamentos aparentes nas instalações (Art. 2º da Lei Federal 11.445/2007). Prazo: Imediato

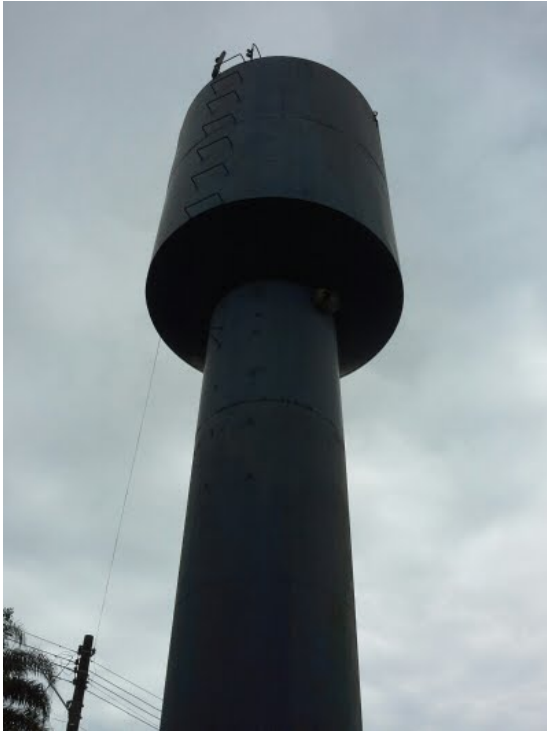
**Item 6.4:**

- ✓ Inexistência de escada de acesso ao reservatório em boas condições de uso (Art. 5.16 da NBR 12217/1994). Prazo: Em até 180 dias

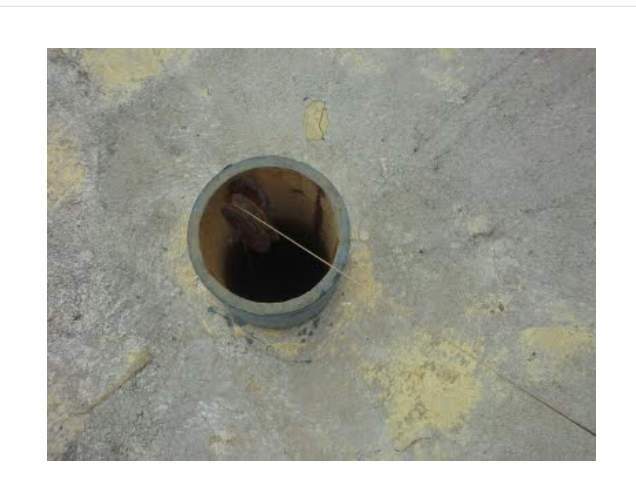
**Item 6.9:**

- ✓ Inexistência de telas de proteção contra entrada de insetos e pequenos animais nas tubulações de ventilação (Art. 5.14 da NBR 12217/1994). Prazo: Imediato

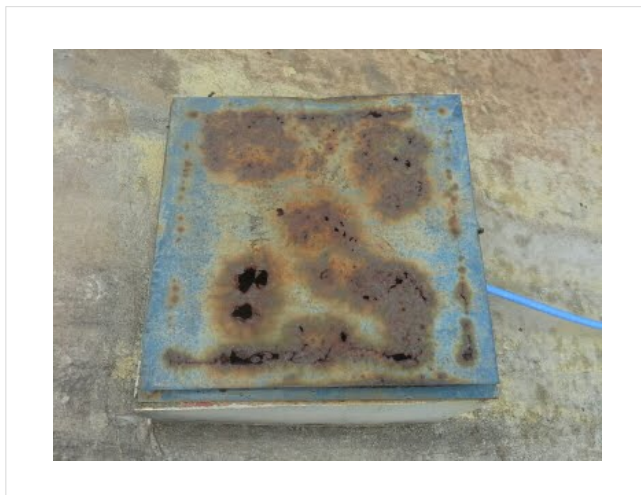
**Item 6.10:**

- ✓ O reservatório sem tampas de inspeção em boas condições (Art. 5.13 da NBR 12217/1994). Prazo: Imediato

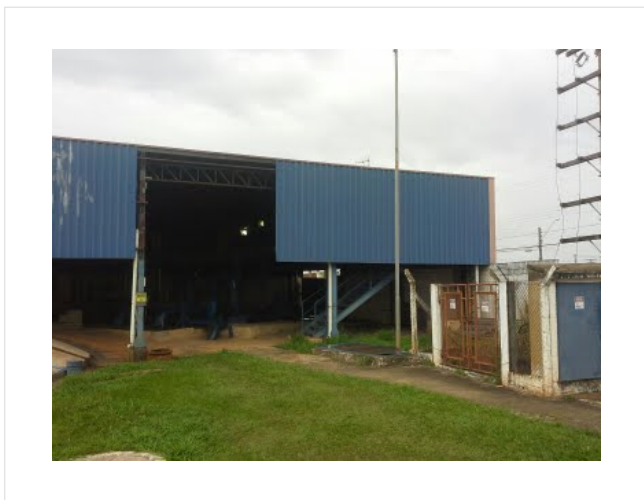
### Item 4.5:

- ✓ Ausência de identificação da área (Art. 2º da Lei Federal 11.445/2007). Prazo: Em até 180 dias

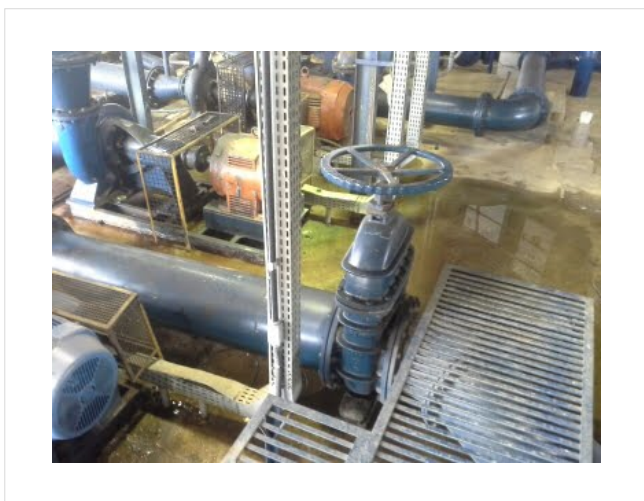
### Item 4.7:

- ✓ Drenagem inadequada de água de lubrificação de gaxetas (Art. 5.5.2.1 da NBR 12214/1992). Prazo: Em até 180 dias

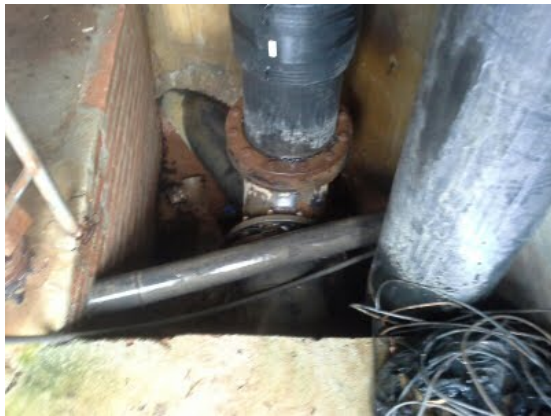
**Descrição(3):** Vazamento interno

**Informações complementares:** Reservatório elevado em concreto armado, na área da ETA 2, om vazamento aparente na parte interna (tubulações ou estrutural)

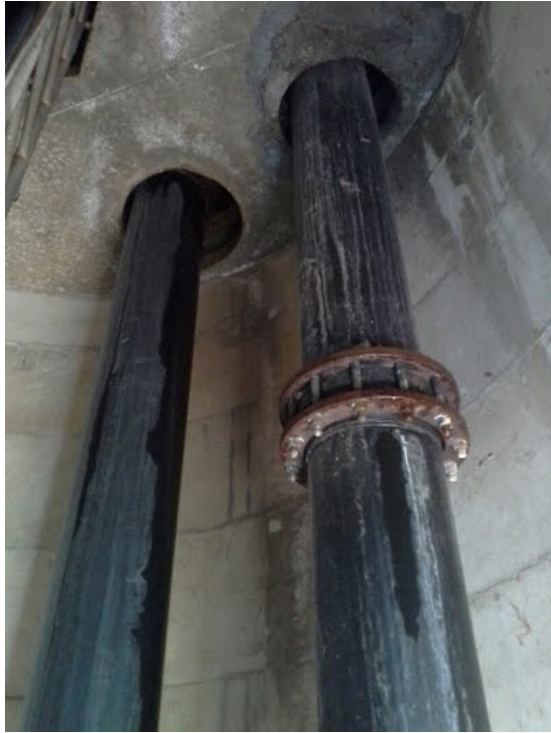
**Item 6.3:**

- ✓ Existência de vazamentos aparentes nas instalações (Art. 2º da Lei Federal 11.445/2007). Prazo: Imediato
