**RELATÓRIO DE VISITA TÉCNICA DOS SISTEMAS DE ÁGUA E ESGOTO DO  
MUNICÍPIO DE  
SANTO ANTÔNIO DE POSSE**

**PRESTADOR: DIRETORIA DE ÁGUA E ESGOTO – DAE SANTO ANTÔNIO DE  
POSSE**

**Relatório RV4 – Visita técnica  
Americana, dezembro de 2019**

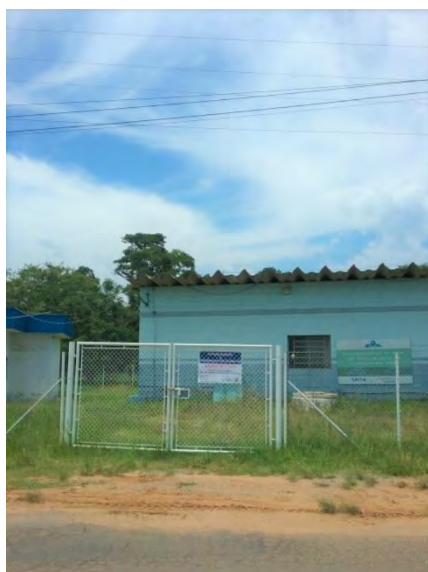
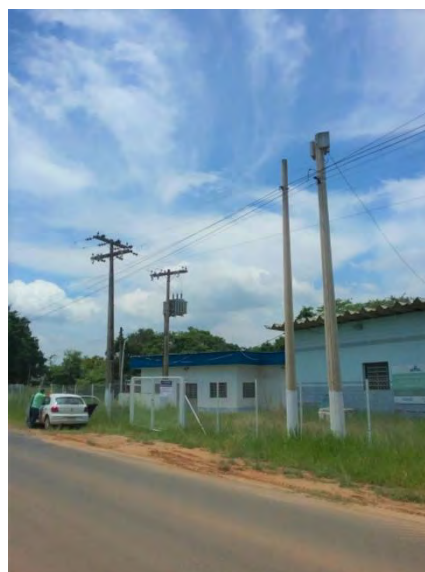
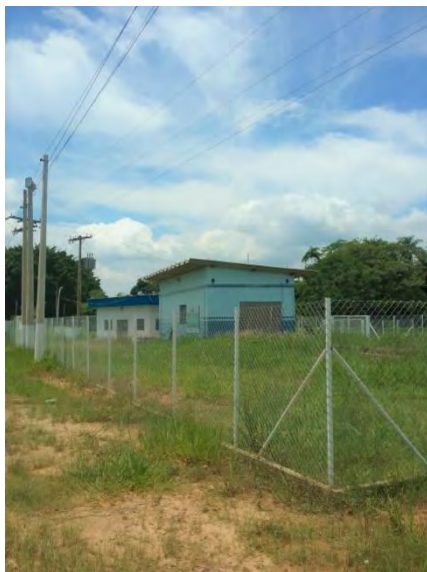
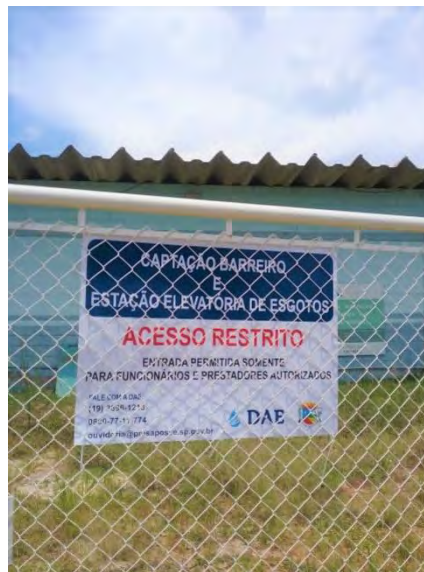
**Nome:** Captação Superficial Barreiro

Na visita atual foi constatada a instalação da placa de identificação, sendo assim, foram consideradas sanadas as seguintes Não Conformidades:

- 3.5 - Ausência de identificação da área

O restante das Não Conformidades permanece pendente. São elas:

- 3.4 - Ausência de extintor de incêndio
- 3.10 - Existência de vazamentos aparentes

No momento da visita foi recomendado ao DAE a realização da limpeza da área, com o corte da vegetação que está bastante alta, dificultando o acesso e expondo seus funcionários à diversos riscos.

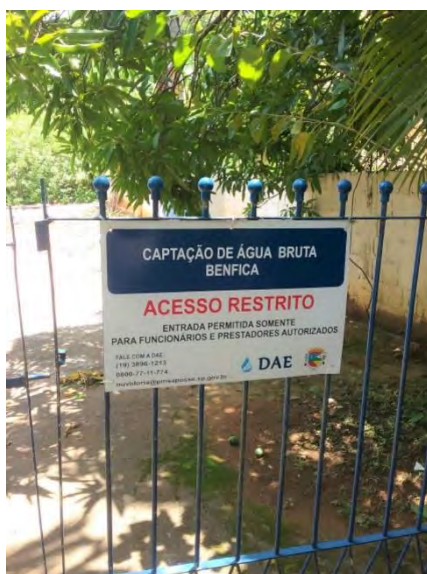
**Nome:** Captação Superficial Benfica

Conforme foto acima, foi constatada a instalação da placa de identificação. Com esta ação, foi sanada a seguinte Não Conformidade:

- 3.5 - Ausência de identificação da área

As demais Não Conformidades da unidade permanecem pendentes de adequação. São elas:

- 3.3 - Ausência de conjunto moto-bomba reserva
- 3.4 - Ausência de extintor de incêndio
- 3.9 - Drenagem inadequada de água de lubrificação de gaxetas
- 3.10 - Existência de vazamentos aparentes

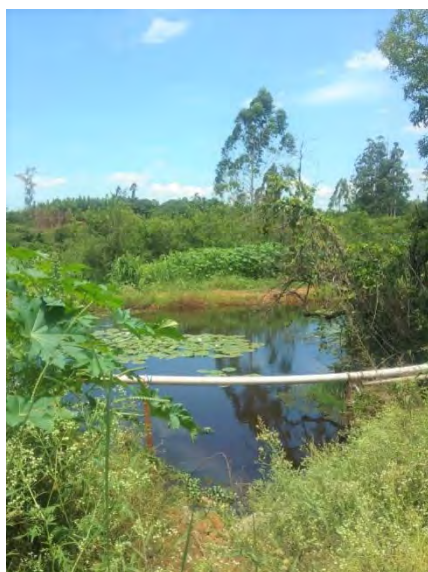
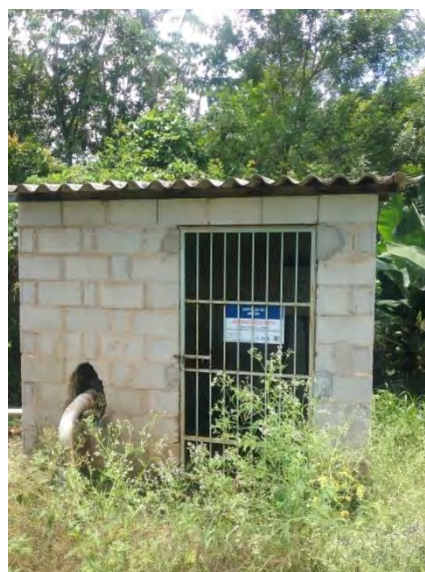
**Nome:** Captação Superficial Rincão/ Recreio Campestre;

Conforme imagens acima, foi constatada a adequação da Não Conformidade de identificação do local, sendo assim, foi sanada a seguinte Não Conformidade:

- 3.5 - Ausência de identificação da área

As demais Não Conformidades da unidade permanecem pendentes de adequação. São elas:

- 3.1 - A área não está devidamente cercada
- 3.3 - Ausência de conjunto moto-bomba reserva
- 3.4 - Ausência de extintor de incêndio
- 3.10 - Existência de vazamentos aparentes

Novamente foi recomendado ao DAE a realização da limpeza da área, com o corte da vegetação que está muito alta.

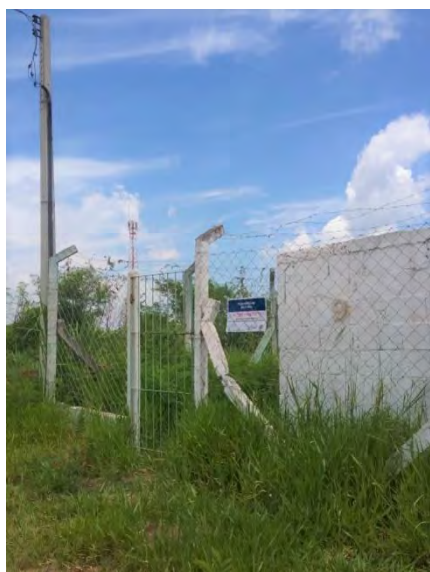
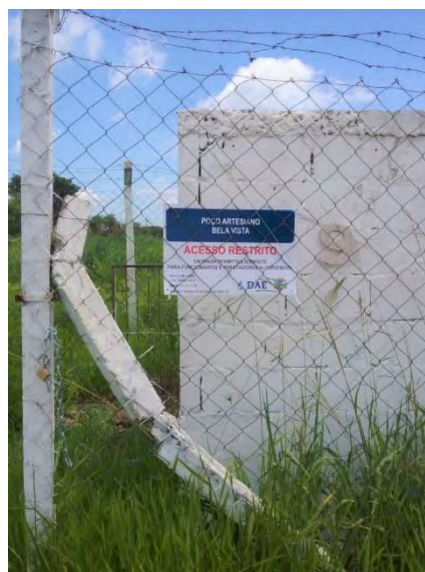
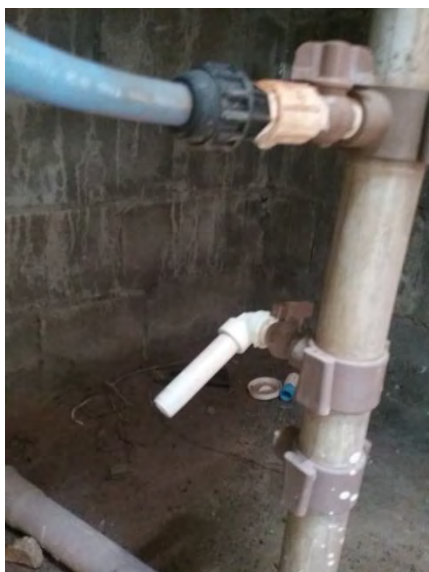
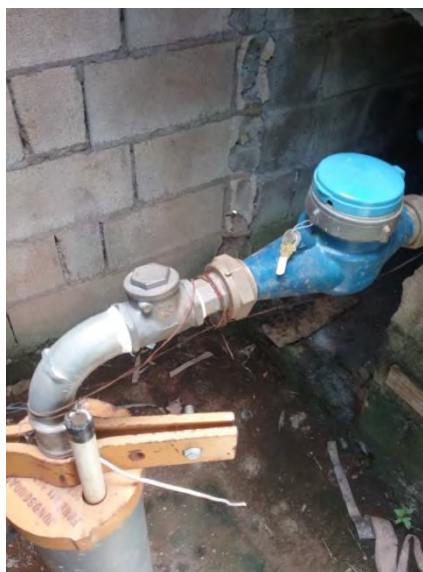
**Nome:** Poço Bela Vista

Conforme imagens acima, foram realizadas algumas das adequações pendentes. Sendo assim, as Não Conformidades a baixo passam a constar como resolvidas:

- 2.1 - A área não está devidamente cercada
- 2.5 - Ausência de identificação da área
- 2.8 - Ausência de tomada de água para coleta

As demais Não Conformidades da unidade permanecem pendentes de adequação. São elas:

- 2.2 - Ausência de conjunto moto-bomba reserva em estoque
- 2.3 - Ausência de extintor de incêndio

Novamente o DAE foi orientado a realizar da limpeza da área, com o corte da vegetação que está muito alta.

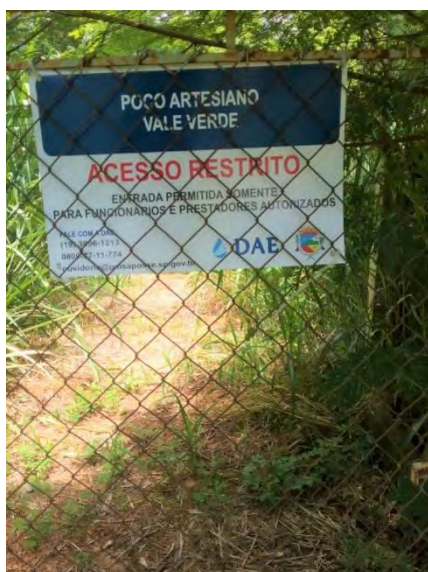
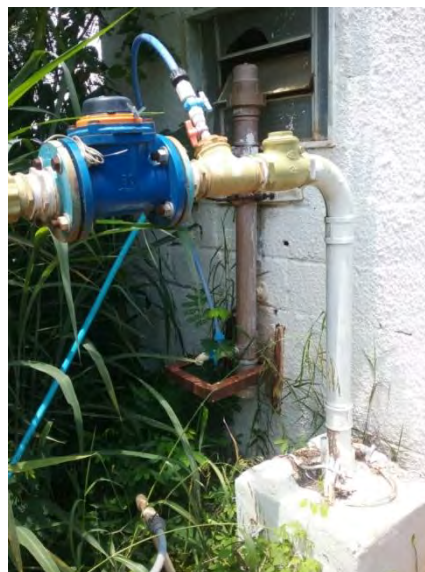
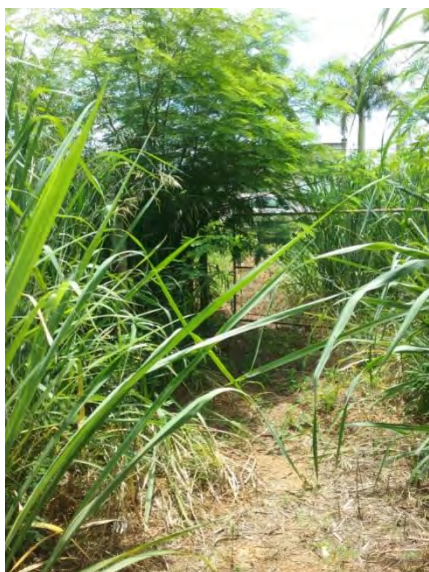
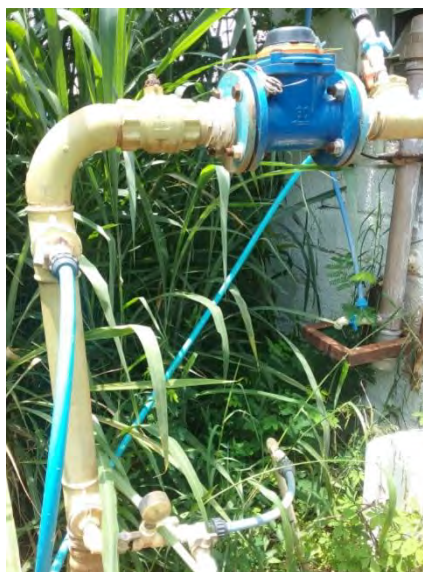
**Nome:** Poço Vale Verde

Conforme imagens acima, foram realizadas algumas das adequações pendentes. Sendo assim, as Não Conformidades a baixo passam a constar como resolvidas:

- 2.5 - Ausência de identificação da área;
- 2.6 - Ausência de Macromedidor;
- 2.12 - Existência de vazamentos aparentes

As demais Não Conformidades da unidade permanecem pendentes de adequação. São elas:

- 2.3 - Ausência de extintor de incêndio

Novamente o DAE foi orientado a realizar a poda da vegetação dentro e no entorno da unidade.

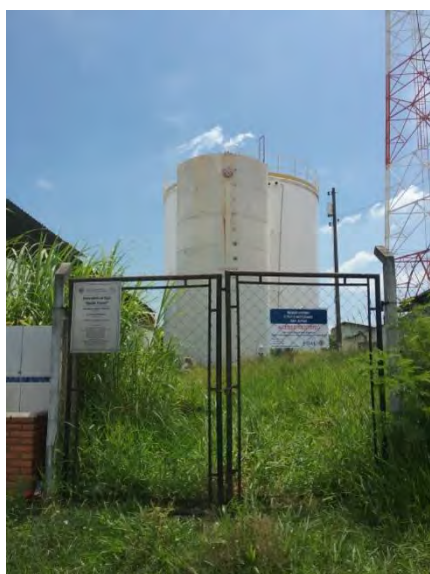
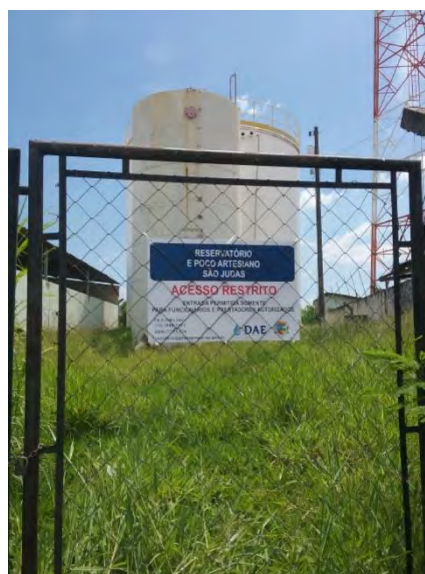
**Nome:** Poço São Judas

No dia da inspeção foi constatada a instalação da placa de identificação, no entanto o item não se tratava de Não Conformidade pendente. Sendo assim, apenas foi resolvida a Não Conformidade referente a outorga do poço, cuja a Portaria do DAEE comprovando a concessão foi entregue no dia da fiscalização.

Seguem Pendentes de adequação as seguintes Não Conformidades:

- 2.2 - Ausência de conjunto moto-bomba reserva em estoque
- 2.3 - Ausência de extintor de incêndio
- 2.6 - Ausência de Macromedidor
- 2.12 - Existência de vazamentos aparentes

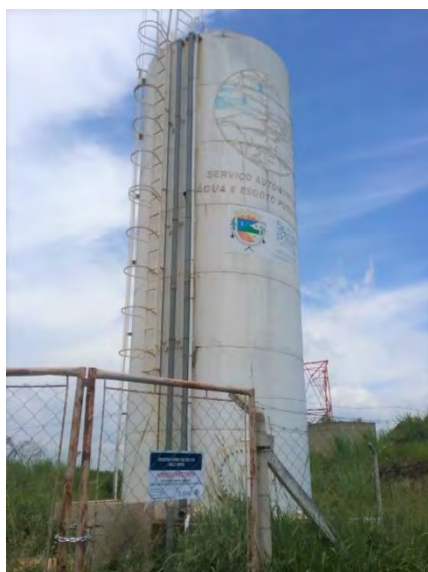
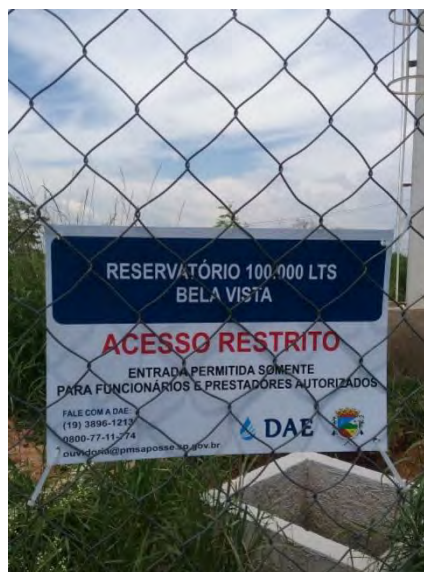
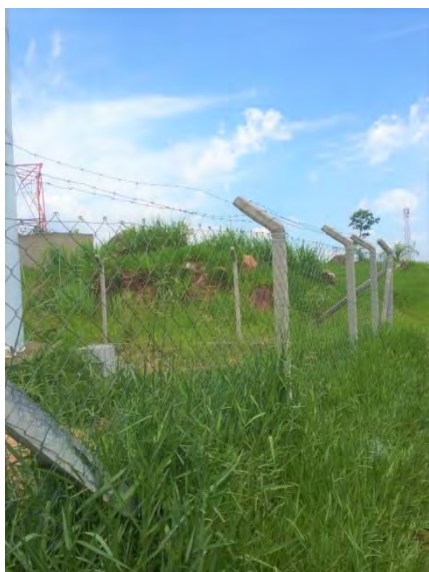
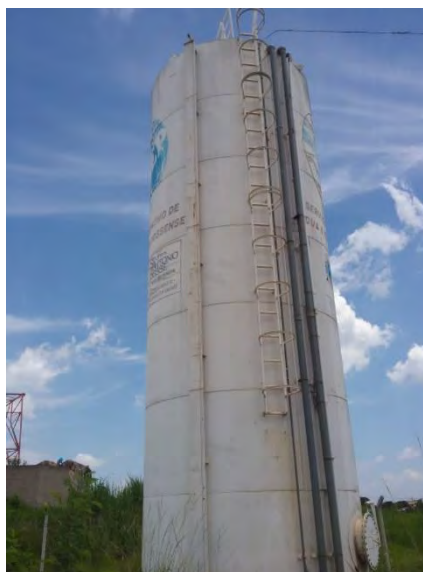
**Nome:** Reservatório Bela Vista

Na visita atual foi identificado que o reservatório se encontra totalmente cercado e que foi realizada a instalação da placa de identificação. No entanto, ambos os itens não constavam como pendentes. Sendo assim, seguem pendentes de adequação os seguintes itens:

- 6.3 - Existência de vazamentos aparentes
- 6.7 - Inexistência de para-raios em reservatórios elevados
- 6.11 - Reservatório sem medidor de nível

Observação: Foi constatado que o medidor de nível existe, porém não possui marcação indicativa de volume e não funcionava no momento da visita.

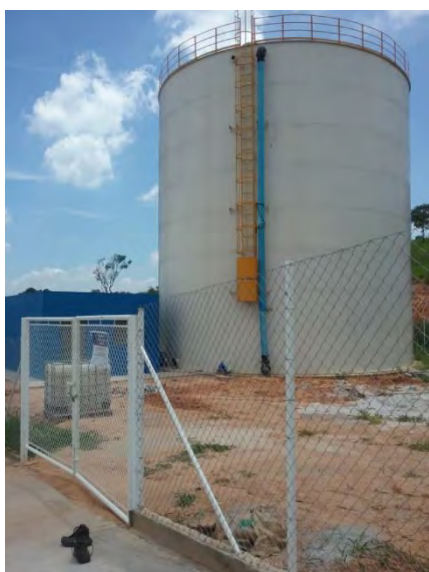
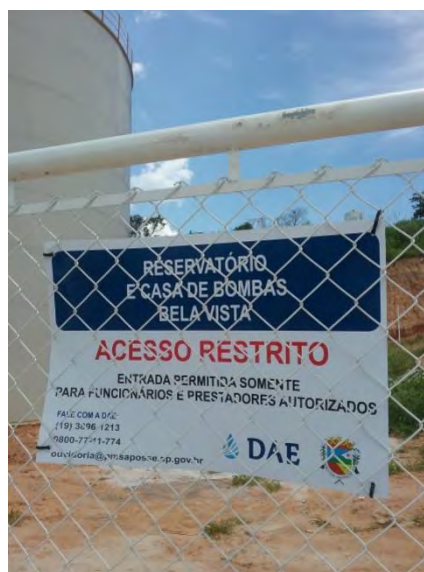
**Município:** Santo Antônio de Posse  
**Nome:** Reservatório Bela Vista Novo

Este reservatório é novo e ainda não foi vistoriado pois não estava em operação durante a última fiscalização. Como podemos observar pelos registros fotográficos da área externa, a unidade já está devidamente identificada e cercada.

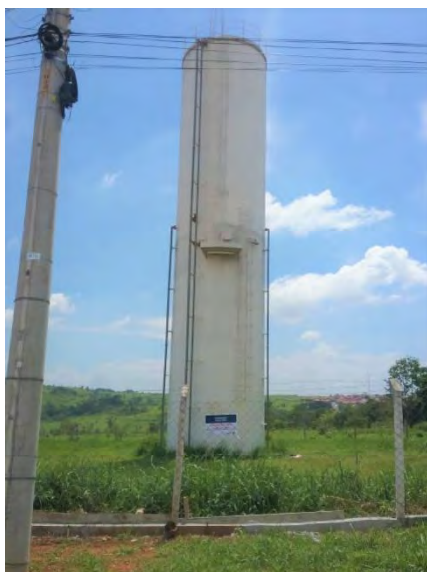
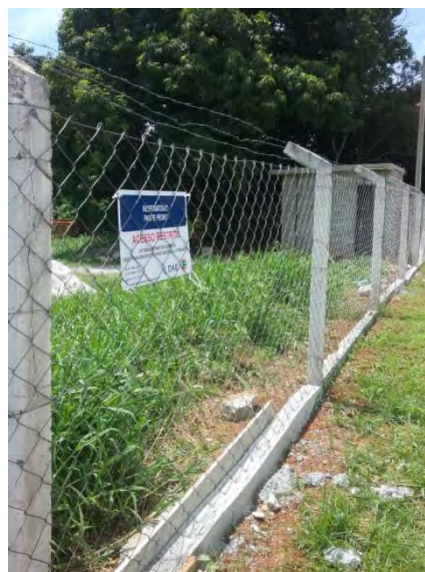
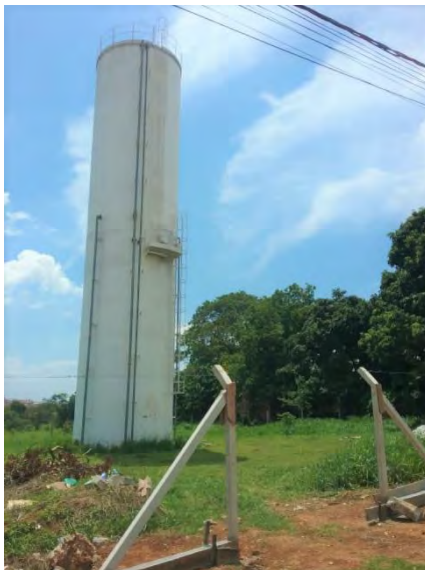
**Nome:** Reservatório Padre Pedro

Durante a visita foi constatado que o fechamento da área do reservatório está em andamento e que foi instalada a placa de identificação do local. Desta maneira, foi considerada sanada a Não Conformidade abaixo:

- 6.2 - Ausência de identificação da área

Continuam pendentes de adequação os itens:

- 6.1 - A área não está devidamente cercada
- 6.7 - Inexistência de para-raios em reservatórios elevados
- 6.11 - Reservatório sem medidor de nível

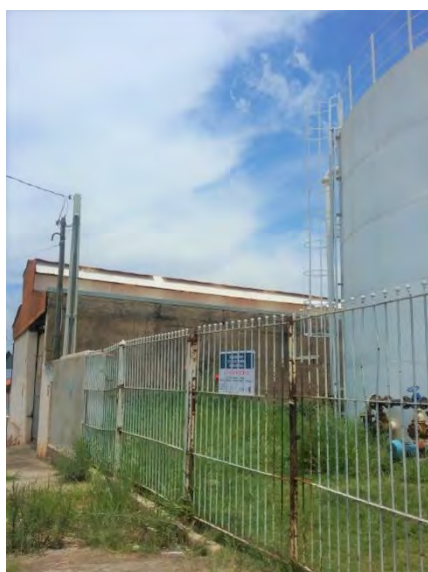
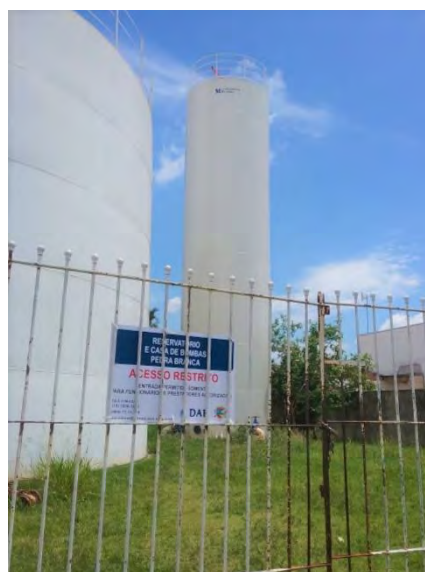
**Nome:** Reservatório Pedra Branca I e II

Conforme mostram as imagens acima, foi realizada a instalação da placa de identificação, sendo assim, o item abaixo foi considerado sanado para ambos os reservatórios (Pedra Branca I e Pedra Branca II):

- 6.2 - Ausência de identificação da área

Na unidade Pedra Branca I continuam pendentes de adequação os itens:

- 6.4 - Existência de locais sem guarda-corpos ou escadas em situação inadequada;
- 6.7 - Inexistência de para-raios em reservatórios elevados;
- 6.11 - Reservatório sem medidor de nível

Na unidade Pedra Branca II continua pendente de adequação o item:

- 6.9 - Inexistência de telas de proteção contra entrada de insetos e pequenos animais nas tubulações de ventilação;

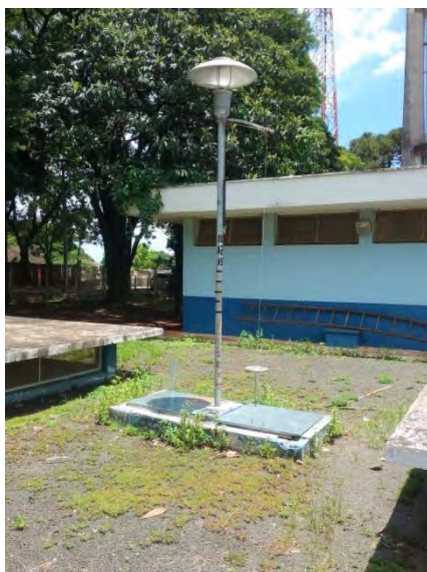
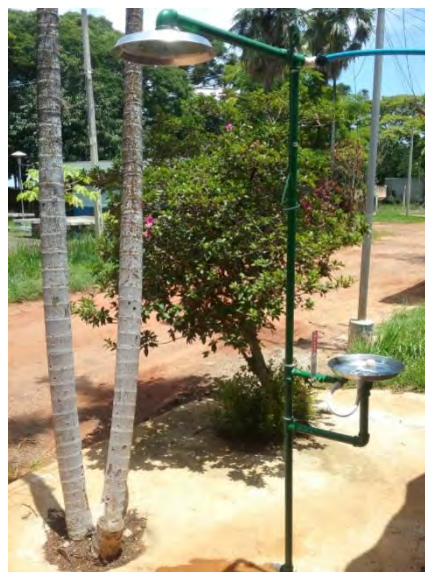
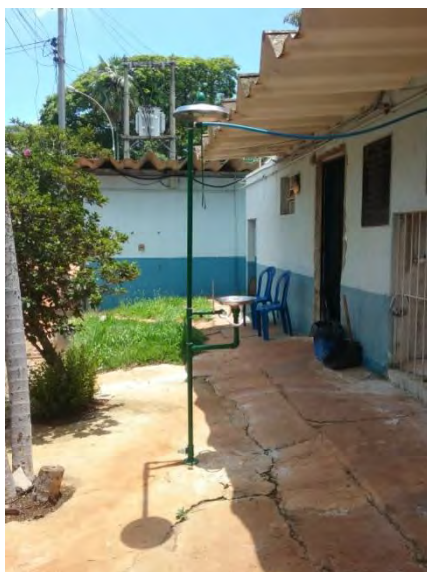
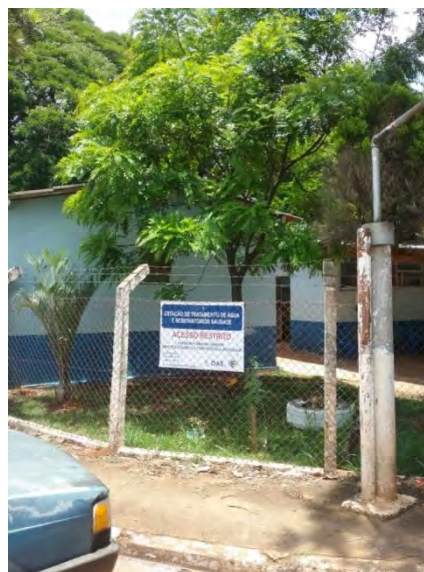
**Nome:** ETA Saudade;

Durante a visita foi constatada a adequação das seguintes não conformidades:

- 5.3 - Ausência de chuveiros de emergência no laboratório;
- 5.6 - Ausência de identificação da área

Seguem pendentes de adequação:

- 5.4 - Ausência de EPIs para os operadores (óculos, luvas, etc);
- 5.5 - Ausência de extintor de incêndio;
- 5.11 - Estocagem inadequada de produtos químicos;
- 5.13 - Existência de vazamentos aparentes;
- 5.19 - Não atender aos padrões de potabilidade estabelecidos na Portaria 2914/2011

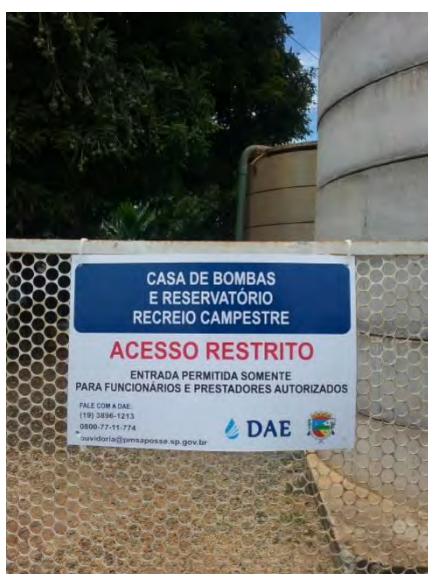
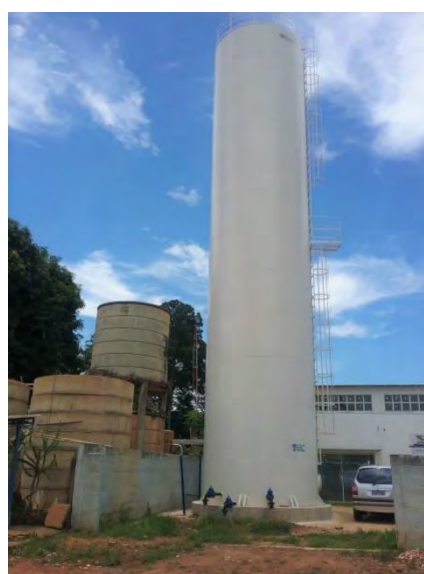
**Município:** Santo Antônio de Posse  
**Nome:** ETA Rincão/ Recreio Campestre;

Durante a visita foi constatada a adequação da seguinte Não Conformidade:

- 5.6 - Ausência de identificação da área

Continuam pendentes as Não Conformidades abaixo:

- 5.2 - Ausência de tratamento e/ou destinação correta do lodo;
- 5.5 - Ausência de extintor de incêndio;
- 5.7 - Ausência de Macromedidor de entrada;
- 5.10 - Escadas e guarda-corpos existentes em condições inadequadas
- 5.11 - Estocagem inadequada de produtos químicos;
- 5.12 - Existência de locais sem guarda-corpos ou escadas adequadas;
- 5.13 - Existência de vazamentos aparentes

No momento da visita foi informado que o reservatório existente na ETA será substituído pelo novo reservatório metálico instalado no terreno adjacente ao terreno da ETA Rincão, conforme mostram as fotos acima.

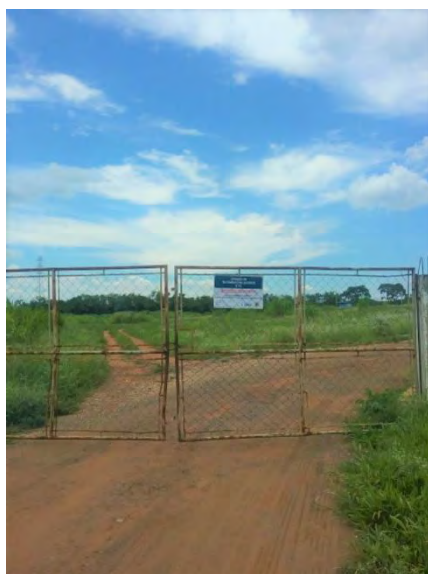
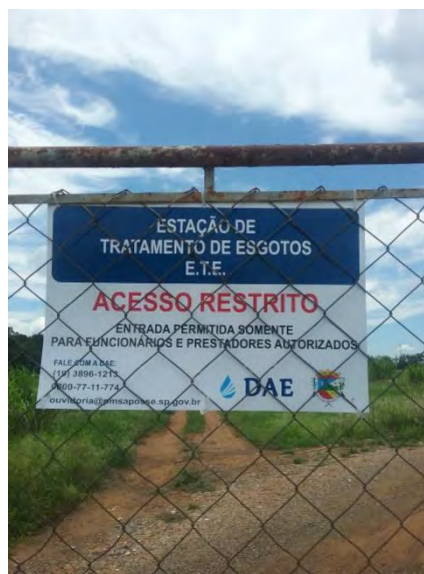
**Nome:** Estação de Tratamento de Esgoto

Na visita atual foi identificada a instalação da placa de identificação, sendo assim, foram consideradas sanadas as seguintes Não Conformidades:

- 8.10 - Ausência de identificação da área

O restante das Não Conformidades permanece pendente. São elas:

- 8.13 - DBO média de lançamento em desacordo com Decreto Estadual nº 8.468/1976 (DBO > 60 mg/L ou redução < 80%) ou não atender ao padrão de emissão estabelecido;
- 8.20 - Não realiza auto monitoramento do padrão de lançamento do efluente final

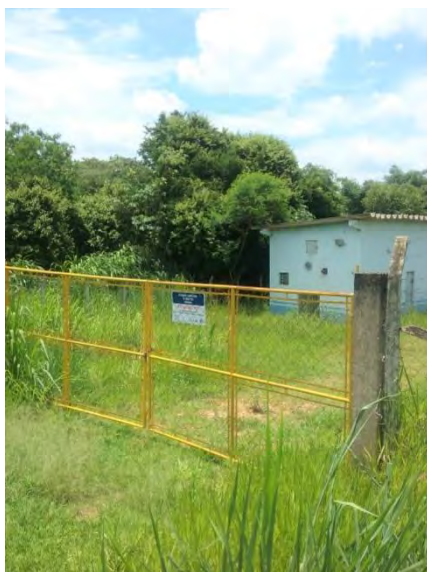
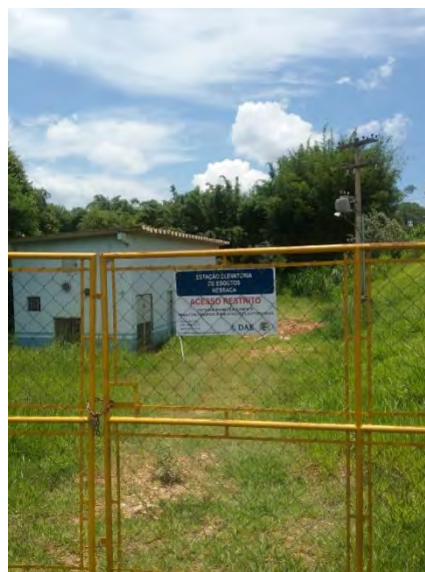
**Nome:** EEE Ressaca

Conforme imagens acima, foi identificada a instalação da placa de identificação, sendo assim, foram consideradas sanadas as seguintes Não Conformidades:

- 7.6 - Ausência de identificação da área

O restante das Não Conformidades permanece pendente. São elas:

- 7.3 - Ausência de conjunto moto-bomba reserva;
- 7.4 - Ausência de extintor de incêndio;
- 7.9 - Existência de vazamentos aparentes
