**RELATÓRIO DE FISCALIZAÇÃO TÉCNICA DOS SISTEMAS DE ÁGUA E
ESGOTO DO MUNICÍPIO DE
SÃO CARLOS**

PRESTADOR: SERVIÇO AUTÔNOMO DE ÁGUA E ESGOTO DE SÃO CARLOS- SAAE

**Relatório R4 – Continuação do Diagnóstico e Verificação de Não-
Conformidades**

Americana, maio de 2019

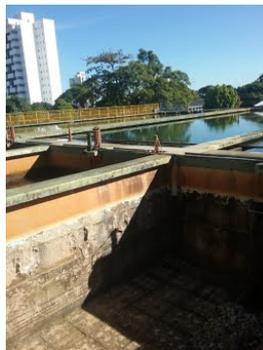
Imagem(1)

Descrição(1): Este filtro será o primeiro a ser reformado. A ideia é reformar 1 por ano, passando a operar com taxa declinante.

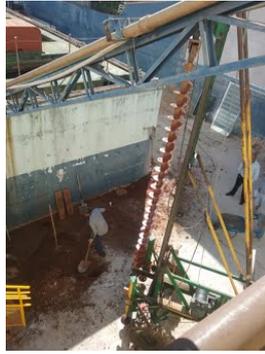
Imagem(3)

Descrição(3): Caixa de retenção para sulfato em construção.

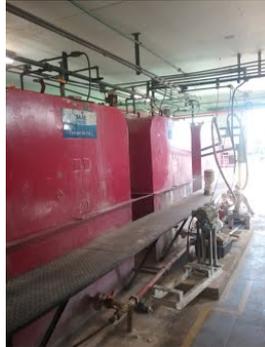
Imagem(4)

Descrição(4): Dosagem de cal e sulfato, que será desativada. No curto prazo, serão trocadas as bombas dosadoras. A médio prazo, será uma sala somente de controle de processos.

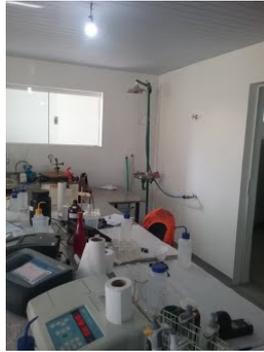
Imagem(7)

Descrição(7): Chuveiro de emergência no laboratório físico-químico.

Item 5.3: Ausência de chuveiros de emergência no laboratório (Art. 5.21.4 da NBR 12216/1992 e Art. 5.18.3 da NBR 13035/1993). Prazo: Imediato

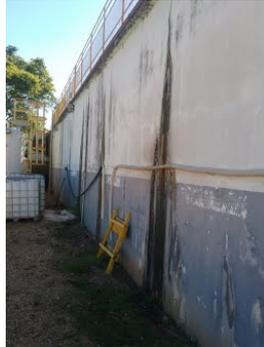
Imagem(8)

Descrição(8): Vazamentos na lateral da estrutura da ETA.

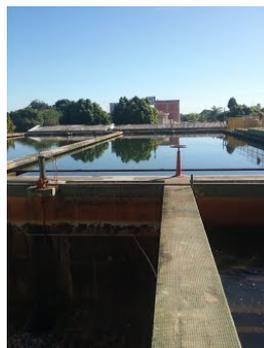
Item 5.12

Item 5.12: Existência de locais sem guarda-corpos ou escadas adequadas (Art. 5.21.1 da NBR 12216/1992). Prazo: Imediato

Informações complementares: Enviar autorização da CETESB para destinação de lodo para a ETE. Colocar chuveiro de emergência próximo ao cloro. Guarda-corpo é entre os decantadores e filtros, considerando altura e risco de queda.

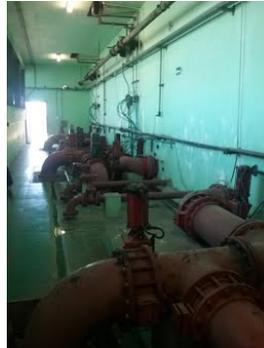
Item 5.13

Item 5.13: Existência de vazamentos aparentes (Art. 2º da Lei Federal 11.445/2007). Prazo: Imediato

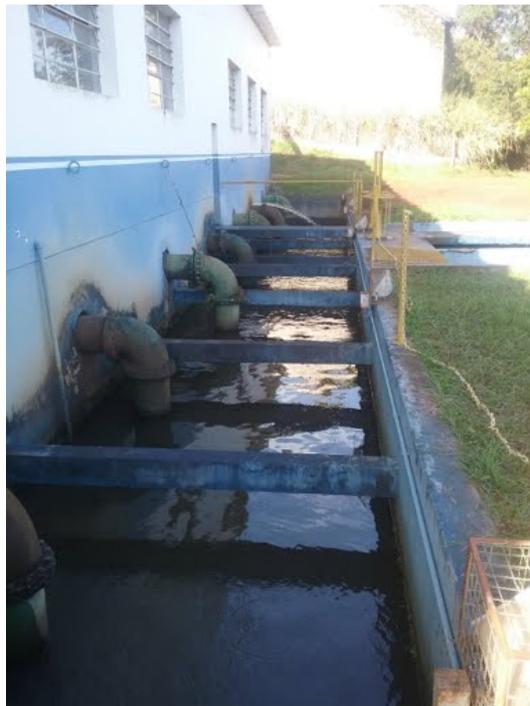
Imagem(3)

Descrição(3): Poços de sucção. Colocar guarda-corpo

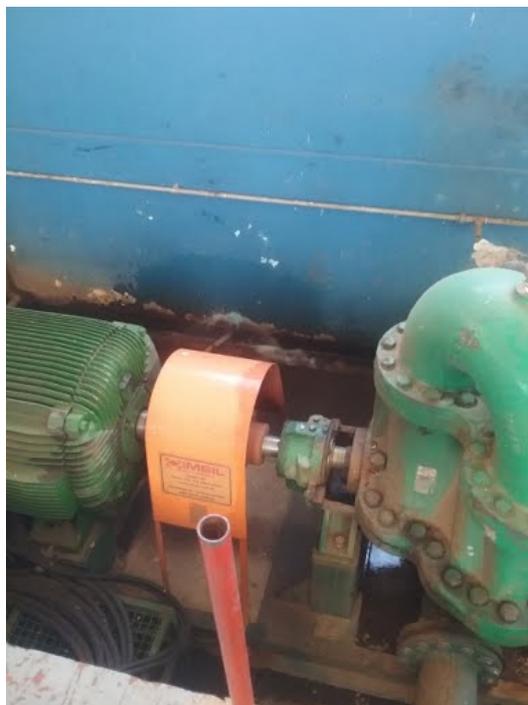
Item 3.10

Item 3.10: Existência de vazamentos aparentes (Art. 2º da Lei Federal 11.445/2007). Prazo: Imediato

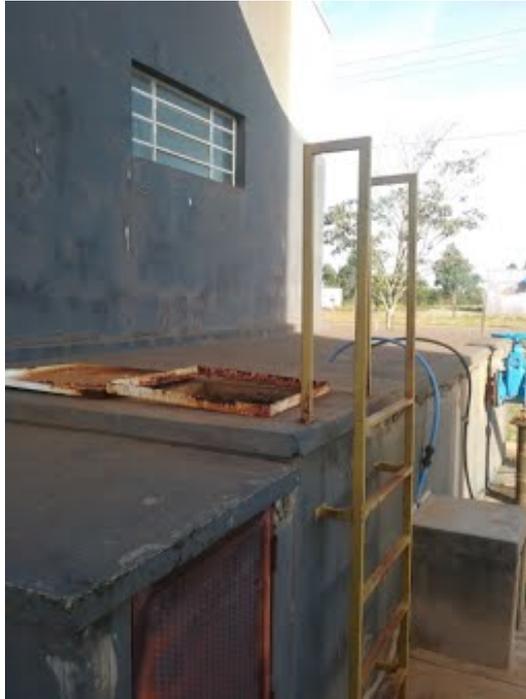
Imagem(3)

Descrição(3): Tanque de contato. Trocar tampa e mantê-la fechada.

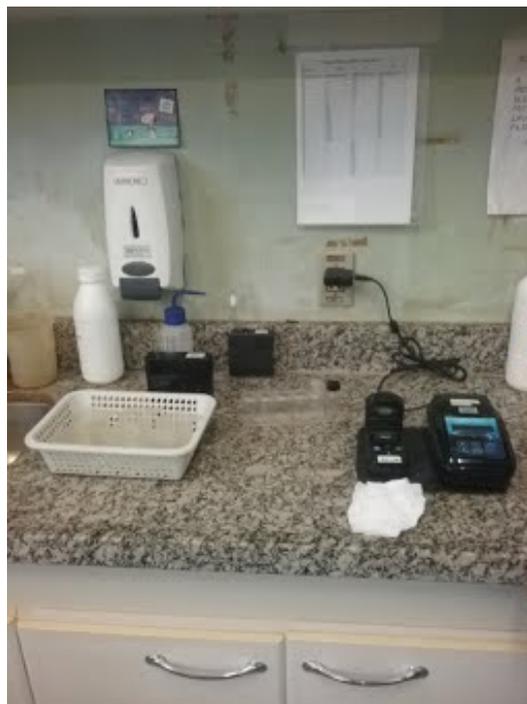
Imagem(6)

Descrição(6): Análise de cor e pH feita em aparelho de metodologia visual. Substituir para equipamentos mais modernos.
