**RELATÓRIO DE FISCALIZAÇÃO TÉCNICA DOS SISTEMAS DE ÁGUA E  
ESGOTO DO MUNICÍPIO DE  
SÃO PEDRO**

**PRESTADOR: SERVIÇO AUTÔNOMO DE ÁGUA E ESGOTO DE SÃO PEDRO - SAAESP**

**Relatório R4 – Não Conformidades**

**Americana, Outubro de 2015.**

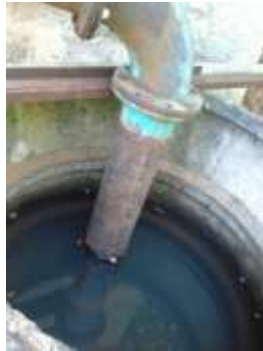
**Descrição:** Poço de sucção de água por aspiração do conjunto moto-bomba.

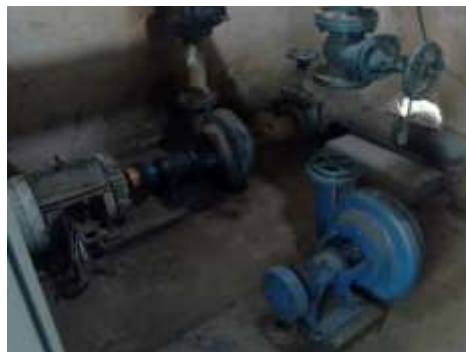
**Descrição:** Somente um conjunto moto-bomba instalado e em funcionamento.

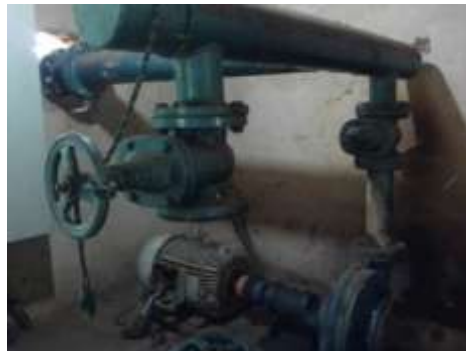
**Descrição:** Somente um conjunto moto-bomba instalado.

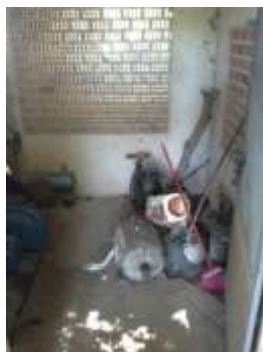
**Descrição:** Motor e válvula não instalados.

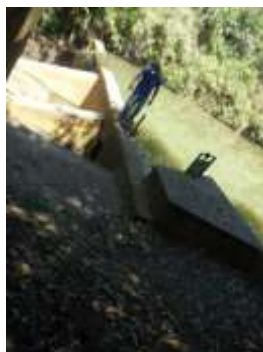
**Descrição:** Barramento soleira e ausência de guarda corpo junto ao ponto de adução para a segurança dos operadores.

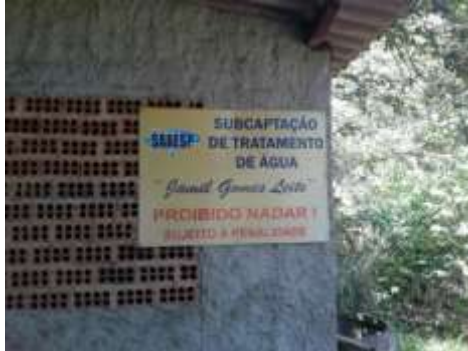
**Descrição:** Placa de Identificação que não condiz com o nome da captação.

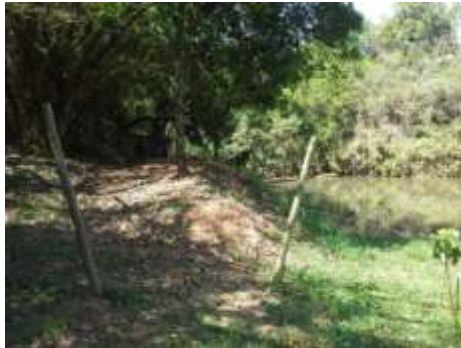
### Item 3.1

**Item 3.1:** A área não está devidamente cercada (Art. 2º da Lei Federal 11.445/2007). Prazo: Em até 180 dias

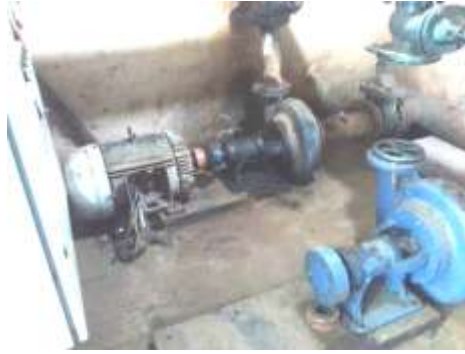
**Item 3.3**

**Item 3.3:** Ausência de conjunto moto-bomba reserva (Art. 5.3.2 da NBR 12214/1992). Prazo: Em até 180 dias

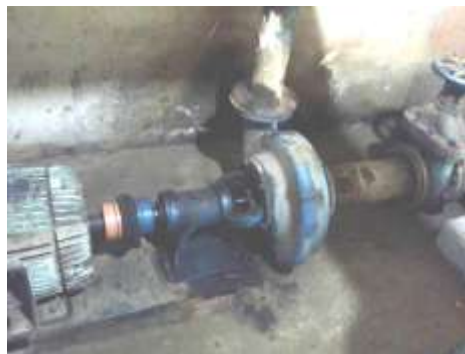
**Item 3.9**

**Item 3.9:** Drenagem inadequada de água de lubrificação de gaxetas (Art. 5.5.2.1 da NBR 12214/1992). Prazo: Em até 180 dias

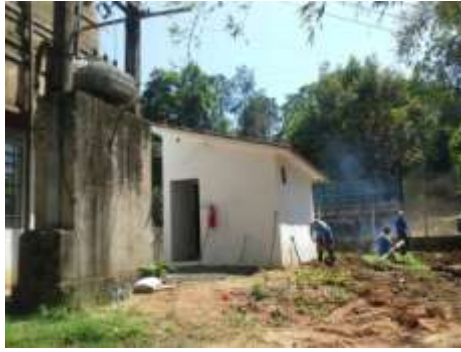
**Descrição:** Vista das obras de conclusão do cercamento para isolamento da área da captação, faltando a substituição do transformador e retirada dos painéis elétricos antigos que já estão programadas.

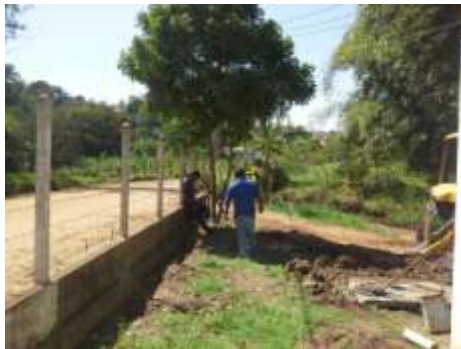
### Item 3.1

**Item 3.1:** A área não está devidamente cercada (Art. 2º da Lei Federal 11.445/2007). Prazo: Em até 180 dias

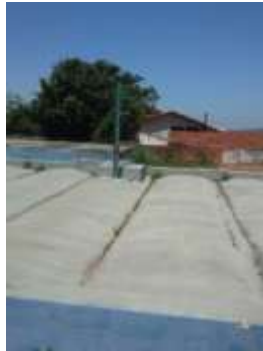
**Descrição:** Reservatório com medidor de nível recém instalado e nova tampa de inspeção.
