**RELATÓRIO DE FISCALIZAÇÃO TÉCNICA DOS SISTEMAS DE ÁGUA E
ESGOTO DO MUNICÍPIO DE
SUMARÉ**

PRESTADOR: ODEBRECHT AMBIENTAL – SUMARÉ

Relatório R4 – Não Conformidades

Americana, agosto de 2015

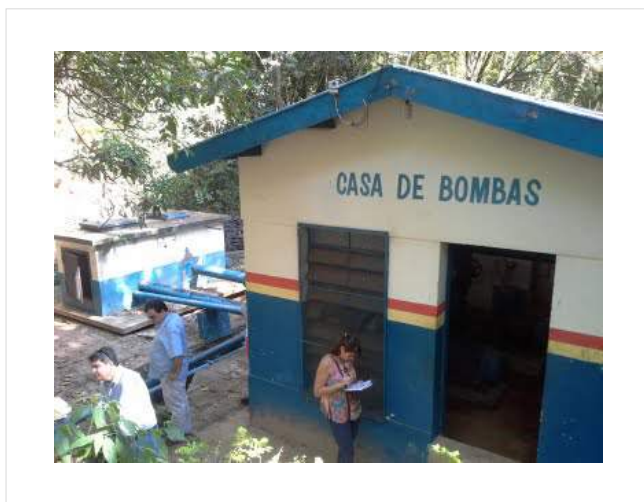
Descrição(1): Aspecto geral da nascente e estação elevatória

- ✓ Captação de água com outorga vencida (Art. 12 da Lei Federal nº 9433/1997). Prazo: Em até 180 dias

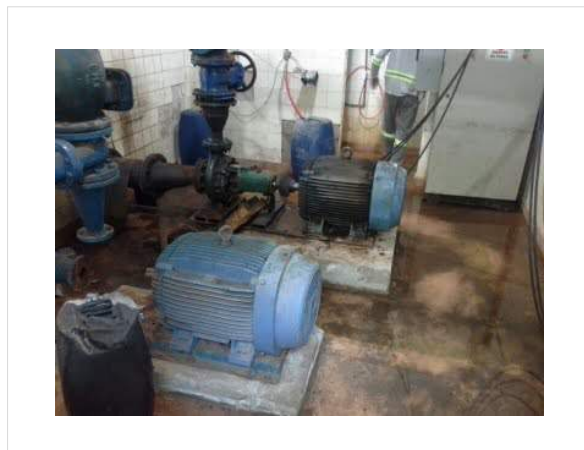
Item 3.10:

- ✓ Existência de vazamentos aparentes (Art. 2º da Lei Federal 11.445/2007). Prazo: Imediato

Informações complementares: Captação deve ser desativada até o final de 2015, com a implantação de nova adutora a partir do sistema da ETA I.

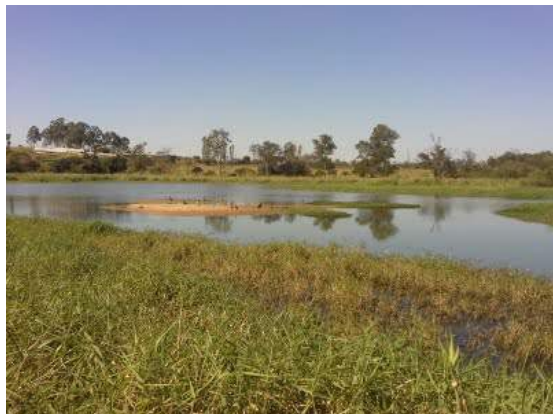
Descrição(1): Aspecto do assoreamento na Represa Velha do Horto

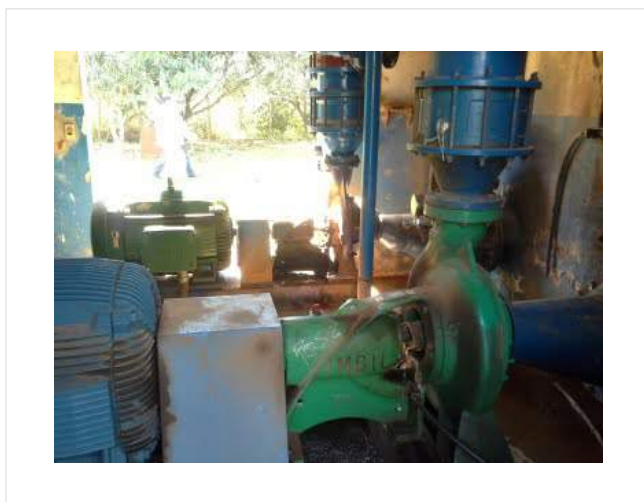
Descrição(1): Bomba reserva instalada, ausente quando do relatório de 2014

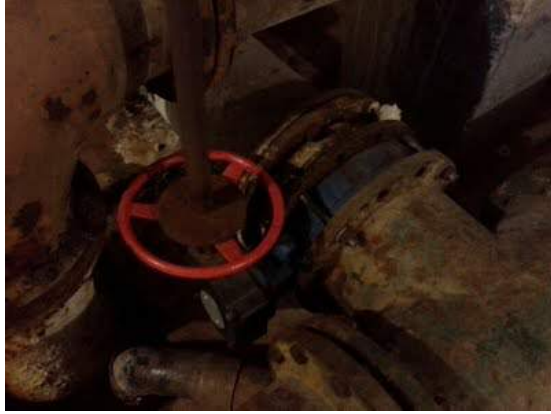
Descrição(2): Válvula de descarga de filtros substituída

Informações complementares: Foram substituídas válvulas na saída dos filtros, eliminando vazamentos identificados em 2014. Foi realizada programação anual de limpeza dos reservatórios. O sistema de cloração por Cloro gás foi substituído por geração de Hipoclorito de Sódio a partir de Cloreto de Sódio. Não foram identificadas novas Não Conformidades.

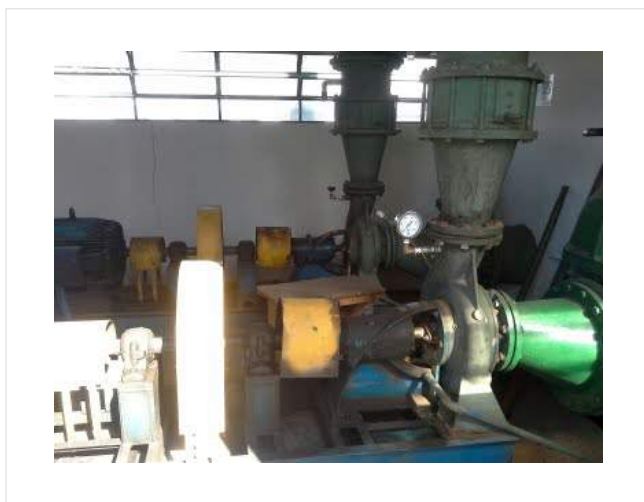
Descrição(1): Aspecto geral da EEAT, com manômetros instalados na saída dos recalques

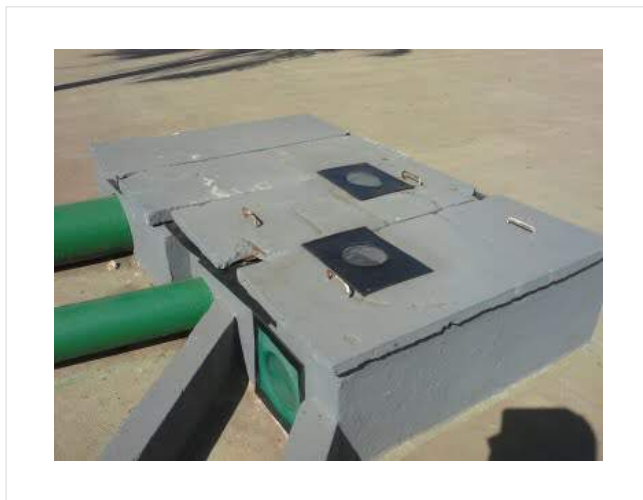
Descrição(1): Proteção nas tampas de inspeção, apontada como necessidade no relatório de 2014, foi providenciada

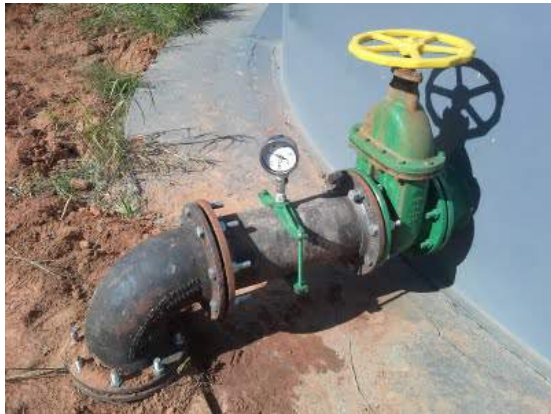
Descrição(1): Medição de nível com manômetro e anotação horária, conforme necessidade apontada em relatório de 2014

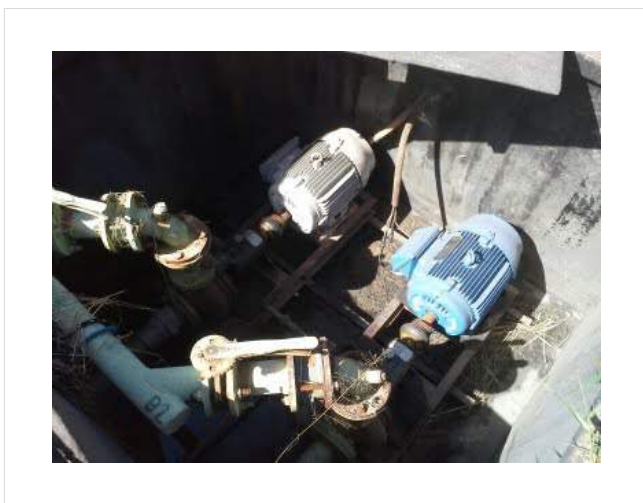
Descrição(1): Conjunto reserva, ausente em 2014, foi devidamente instalado

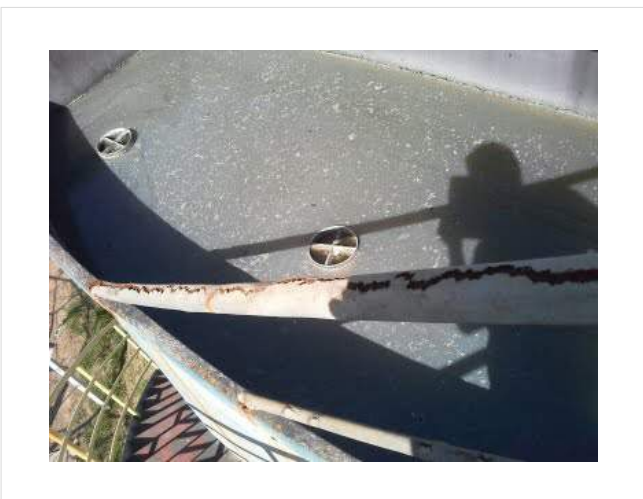
Item 8.14:

- ✓ Escadas e guarda-corpos existentes em condições inadequadas (Art. 5.8 da NBR 12209/1992). Prazo: Imediato

Informações complementares: Conjunto reserva, ausente na ocasião do relatório de 2014, foi devidamente instalado. A reforma dos guarda-corpos foi orçada e será providenciada pela concessionária.

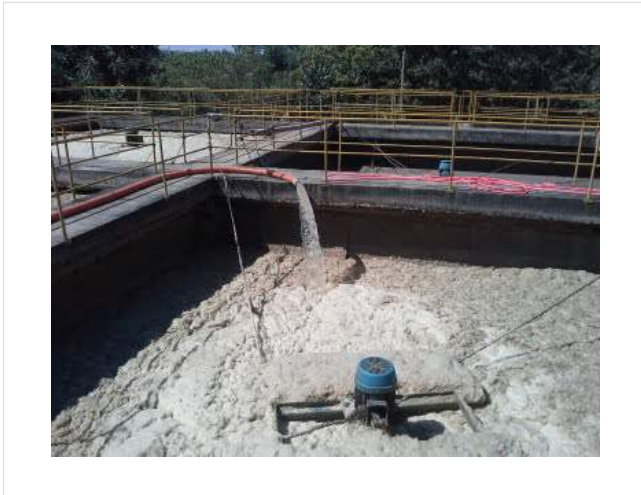
Item 8.14:

- ✓ Escadas e guarda-corpos existentes em condições inadequadas (Art. 5.8 da NBR 12209/1992). Prazo: Imediato

Informações complementares: As soluções para as Não Conformidades não foram realizadas até a data da inspeção, mas já estão projetadas e sendo providenciadas pela concessionária. Não foram identificadas novas Não Conformidades.

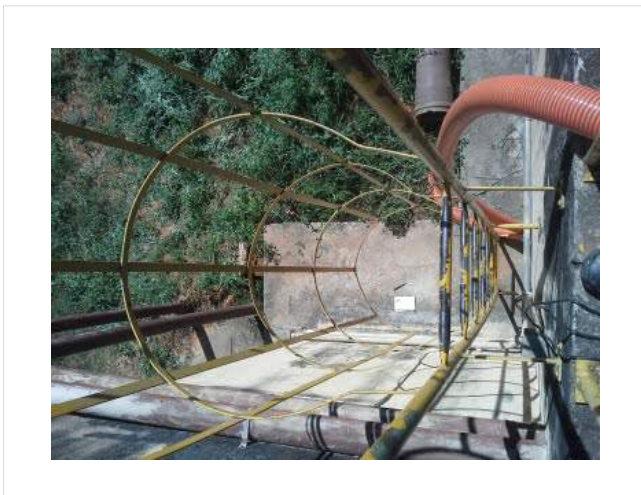
Item 8.15:

- ✓ Existência de locais sem guarda-corpos ou escadas adequadas (Art. 5.21.1 da NBR 12216/1992). Prazo: Imediato
