**RELATÓRIO DE FISCALIZAÇÃO TÉCNICA DOS SISTEMAS DE ÁGUA E  
ESGOTO DO MUNICÍPIO DE  
TIETÊ**

**PRESTADOR: SERVIÇO AUTÔNOMO DE ÁGUA E ESGOTO DE TIETÊ - SAMAE**

**Relatório R4 – Não Conformidades**

**Americana, Novembro de 2015.**

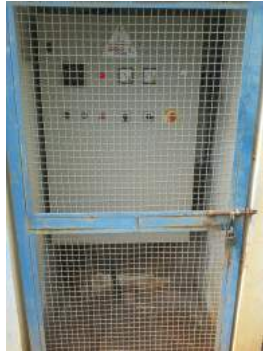
**Imagem(3)**

**Descrição(3):** Paineleletrico de comando do conjunto moto-bomba do poço protegido contra furtos.

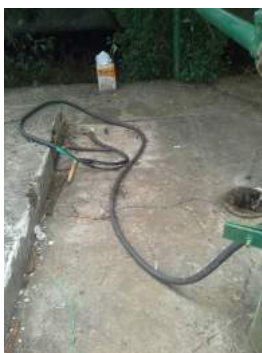
**Imagem(4)**

**Descrição(4):** Detalhe da fiação trocada recentemente.

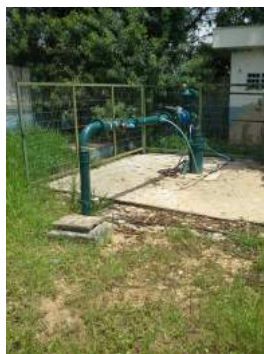
**Imagem(1)**

**Descrição(1):** Poço 07

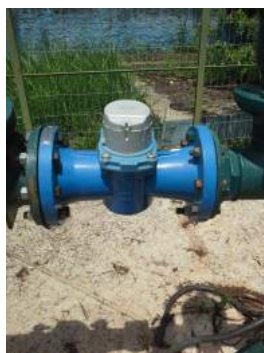
**Imagem(2)**

**Descrição(2):** Macromedidor instalado.

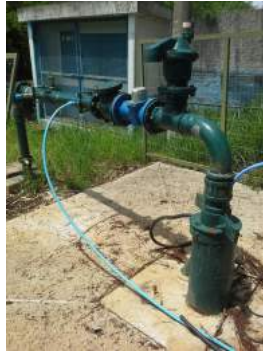
### Imagem(3)

**Descrição(3):** Detalhes da inserção do tubo azul da aplicação da solução de hipoclorito de sódio diretamente na boca do poço pelo tubo de medição de nível constituindo uma não conformidade.

**Informações complementares:** Dosador improvisado no tubo de Verificação de nível.

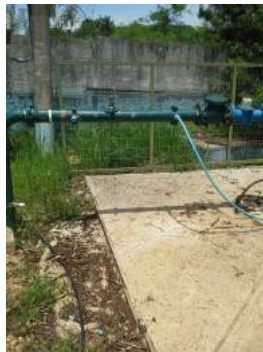
**Item 2.1**

**Item 2.1:** A área não está devidamente cercada (Art. 2º da Lei Federal 11.445/2007). Prazo: Em até 180 dias

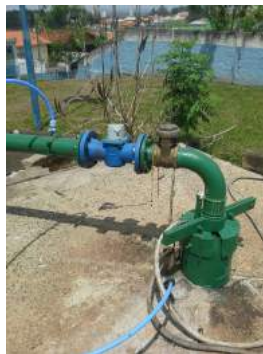
**Imagem(1)**

**Descrição(1):** Poço 11 com medidor de vazão.

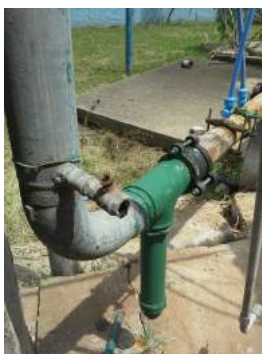
#### Item 2.8

**Item 2.8:** Ausência de tomada de água para coleta (Art. 4.2 da NBR 12212/1992 e Art. 3.4 da IT DPO nº 006 do DAEE). Prazo: Em até 180 dias

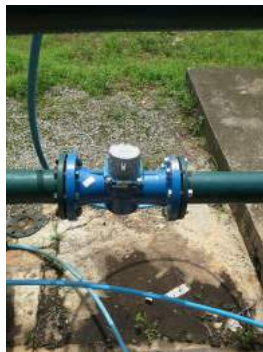
**Imagem(1)**

**Descrição(1):** Macromedidor recentemente instalado.

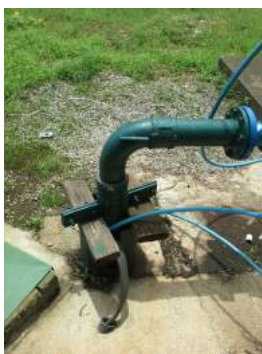
**Item 2.9**

**Item 2.9:** Ausência de tubo de medição de nível (Art. 4.2 da NBR 12212/1992 e Art. 3.4 da IT DPO nº 006 do DAEE). Prazo: Em até 180 dias

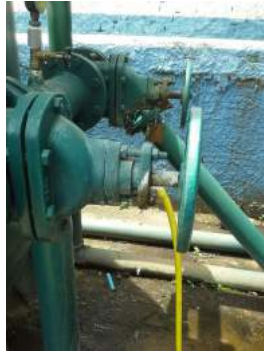
**Item 2.12**

**Item 2.12:** Existência de vazamentos aparentes (Art. 2º da Lei Federal 11.445/2007). Prazo: Imediato

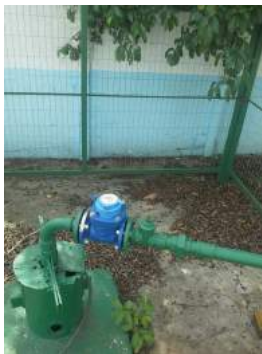
**Imagem(1)**

**Descrição(1):** Detalhe da mangeira com dosador de cloro colocado irregularmente dentro da boca do poço e detalhe do macromedidor recentemente instalado.

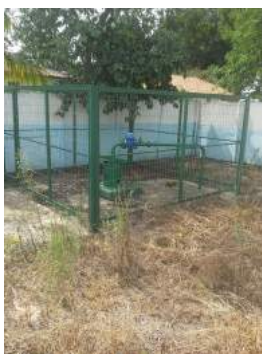
**Imagem(2)**

**Descrição(2):** Vista geral do poço 23 com gradeamento.

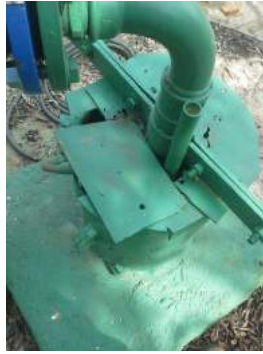
**Imagem(3)**

**Descrição(3):** Detalhe da tampa improvisada do poço e detalhe do tubo de medição de nível sem tampa.

**Informações complementares:** Tampa do poço em desconformidade com a portaria de outorga.

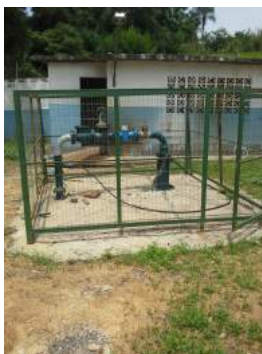
**Imagem(1)**

**Descrição(1):** Vista geral do poço 27

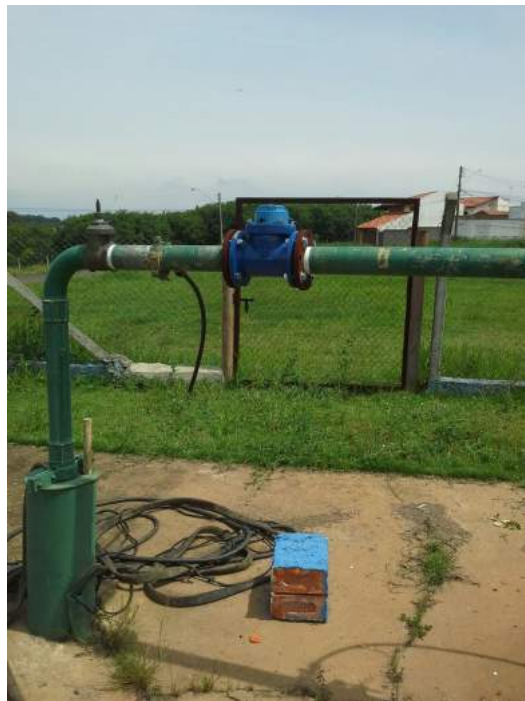
**Imagem(1)**

**Descrição(1):** Poço que alimenta o Reservatório Altos do Tietê.

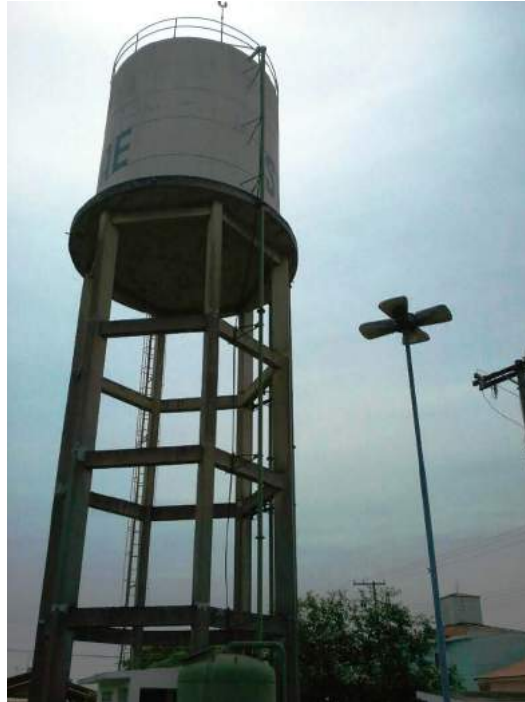
**Imagem(2)**

**Descrição(2):** Reservatório 05 do Sistema Altos do Tietê.

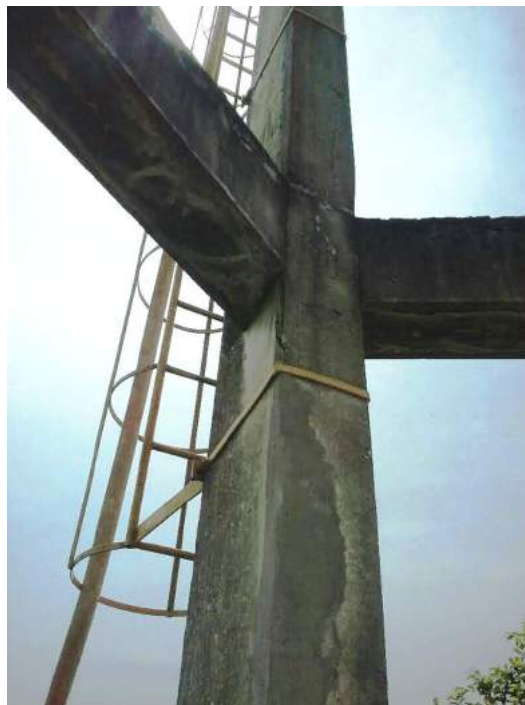
**Imagem(3)**

**Descrição(3):** Estrutura em concreto armado da base do Reservatório 5 com muitas fissuras e trincas cujas patologias do concreto necessitam de reparos para resolver as infiltrações da água de chuva que atingem a armadura de aço oxidando-a e deixando-as comprometida.

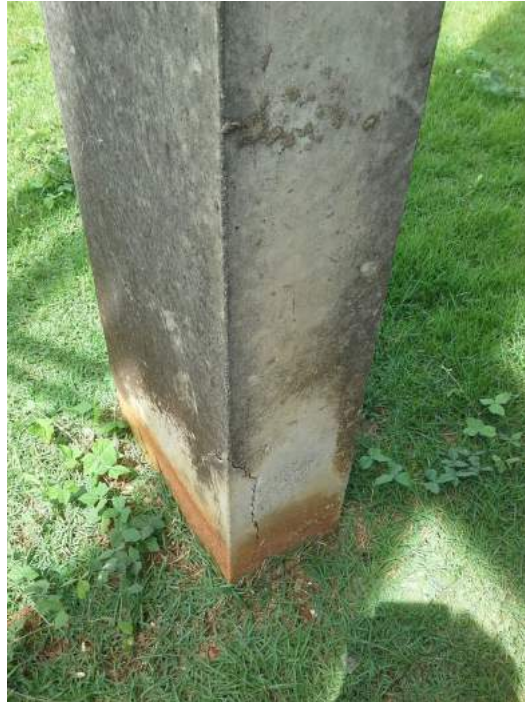
#### Imagem(4)

**Descrição(4):** Detalhe de trincas nos pés de um dos pilares que foi reparada com argamassa de cimento recentemente.

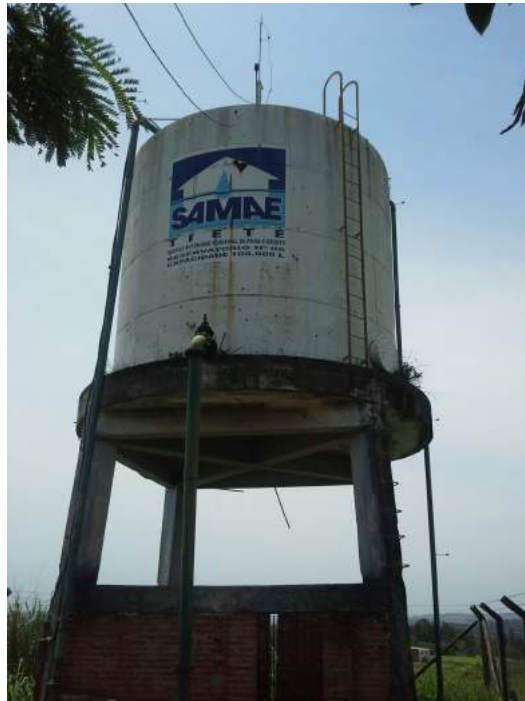
**Imagem(1)**

**Descrição(1):** Reservatório 6

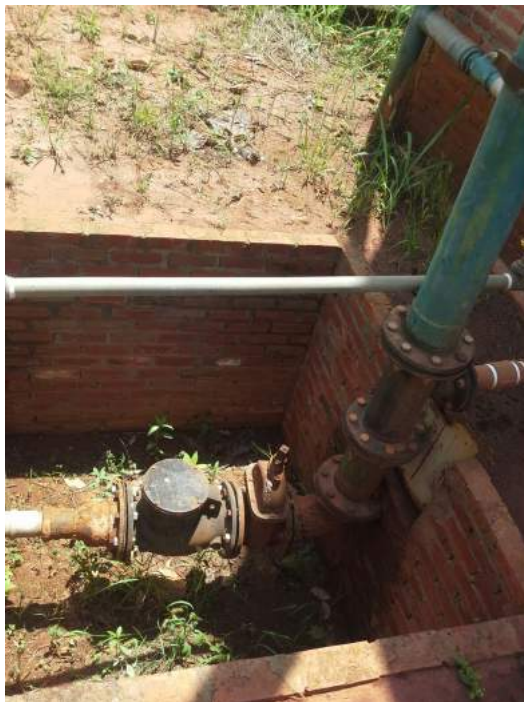
**Imagem(2)**

**Descrição(2):** Barrilete de distribuição com registros válvulas de retenção pois a rede é pressurizada por bomba-booster para manter as pressões mínimas de serviço indicadas pela Norma Técnica.

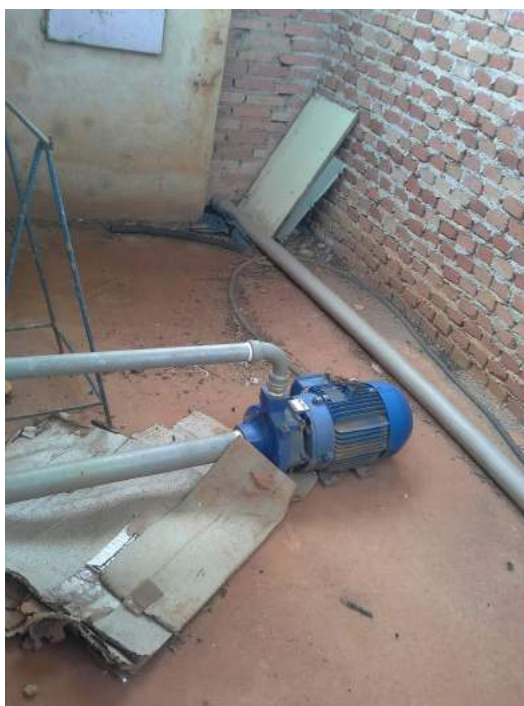
**Imagem(3)**

**Descrição(3):** Bomba - booster instalada no local.

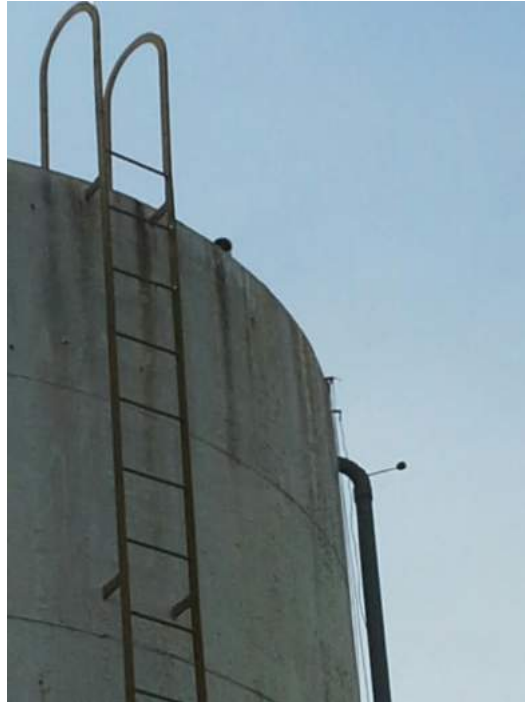
**Item 6.9**

**Item 6.9:** Inexistência de telas de proteção contra entrada de insetos e pequenos animais nas tubulações de ventilação (Art. 5.14 da NBR 12217/1994). Prazo: Imediato

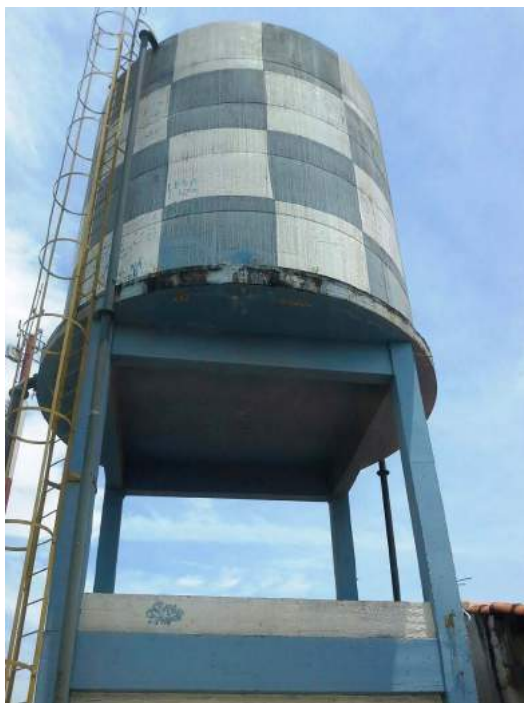
**Imagem(1)**

**Descrição(1):** Reservatório 12

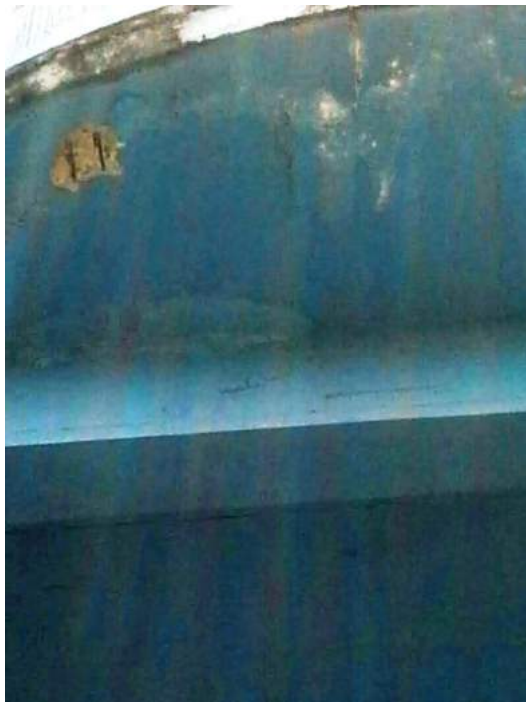
**Imagem(2)**

**Descrição(2):** Aparente vazamento de água no fundo do reservatório e exposição da armadura.

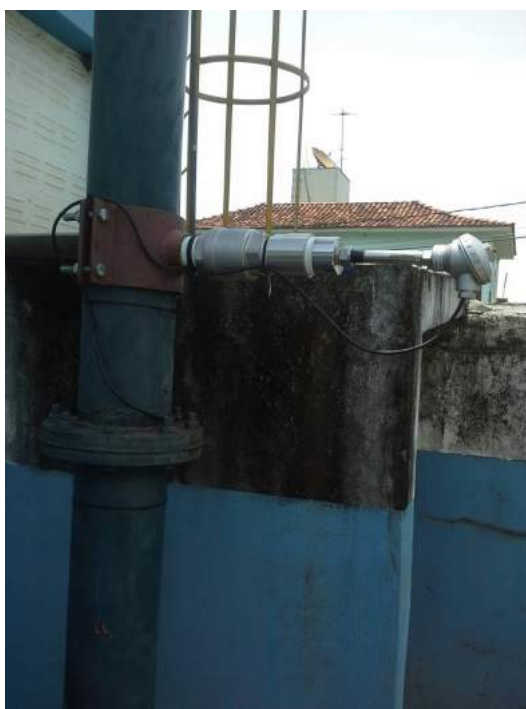
**Imagem(3)**

**Descrição(3):** Medidor de vazão antigo inserido na tubulação de distribuição com transmissão dos resultados por telemetria .

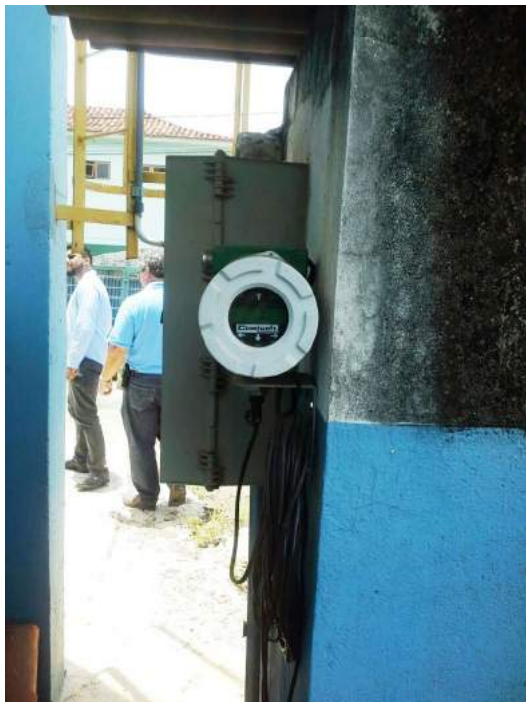
**Imagem(4)**

**Descrição(4):** Mostrador digital das vazões de distribuição do reservatório.

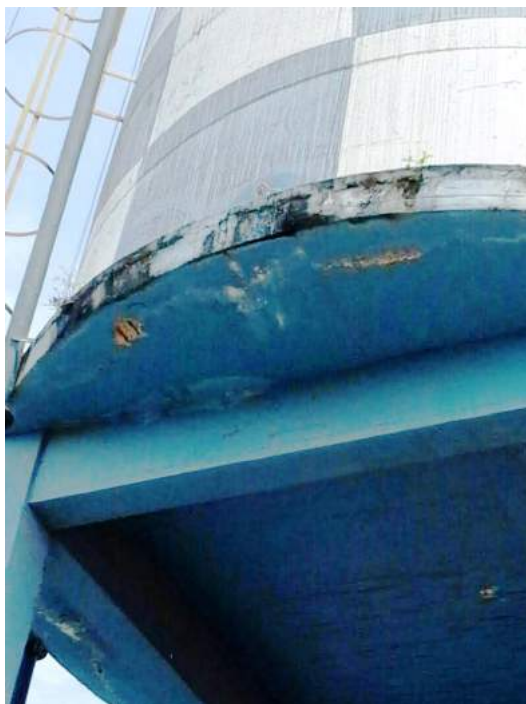
**Item 6.3**

**Item 6.3:** Existência de vazamentos aparentes nas instalações (Art. 2º da Lei Federal 11.445/2007). Prazo: Imediato

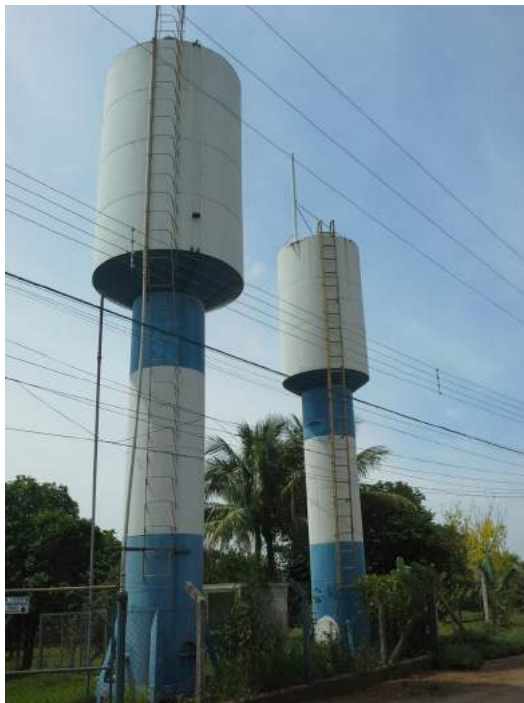
**Imagem(1)**

**Descrição(1):** Dois reservatórios interligados e com diferentes alturas motivo que foi adaptado um tubo destampado sobre o reservatório mais baixo para a equalização de suas alturas e desta forma operarem conjuntamente no abastecimento.

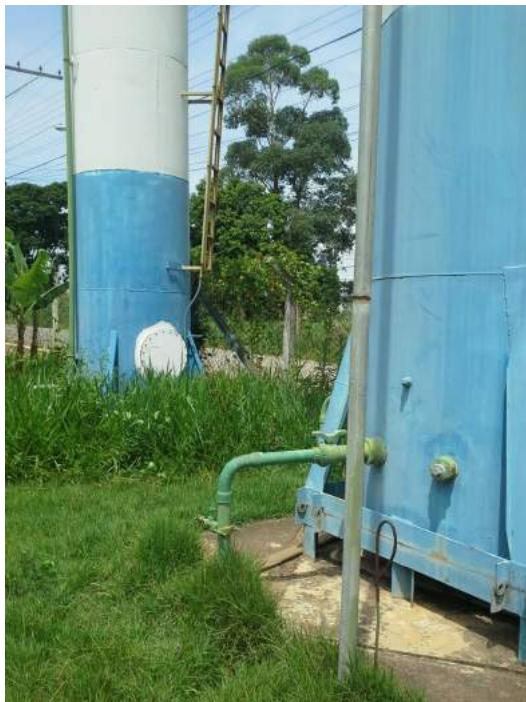
## Imagem(2)

**Descrição(2):** Detalhe das bases dos reservatórios.

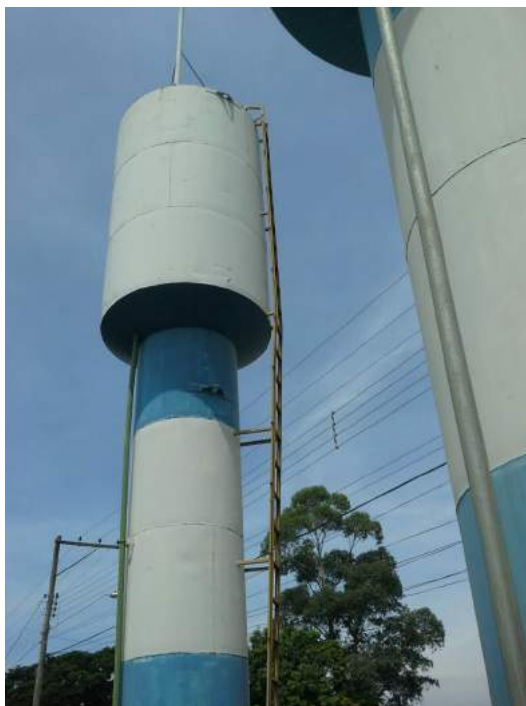
**Item 6.6**

**Item 6.6:** Inexistência de guarda-corpo de proteção na escada externa dos reservatórios elevados (Art. 5.16.6 da NBR 12217/1994). Prazo: Em até 180 dias

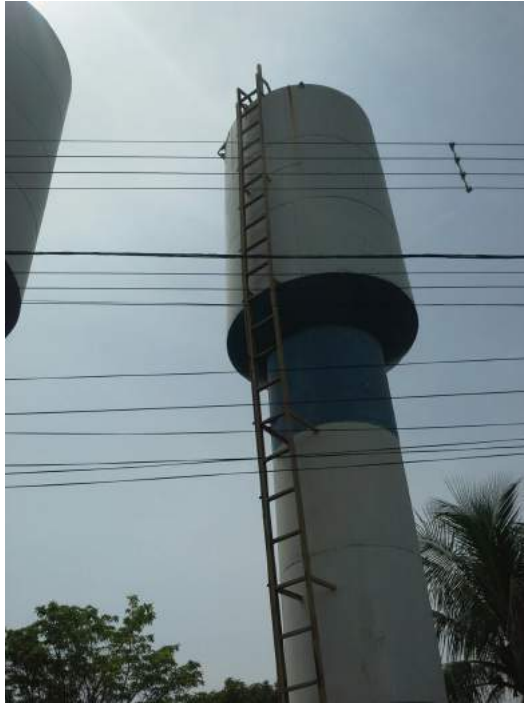
**Item 6.11:** Reservatório sem medidor de nível (Art. 5.15 da NBR 12217/1994). Prazo: Em até 180 dias  
**Item 6.11**
