RELATÓRIO DE FISCALIZAÇÃO TÉCNICA DOS SISTEMAS DE ÁGUA E ESGOTO DO MUNICÍPIO DE VINHEDO

PRESTADOR: SANEAMENTO BÁSICO VINHEDO - SANEBAVI

Relatório R4 – Continuação do Diagnóstico e Não Conformidades

Americana, novembro de 2015

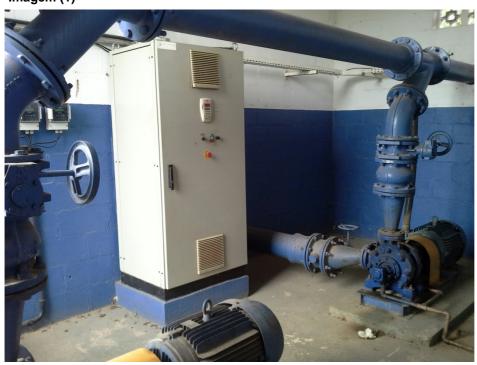
Imagem (1)

Conjunto de Bombas da Elevatória.

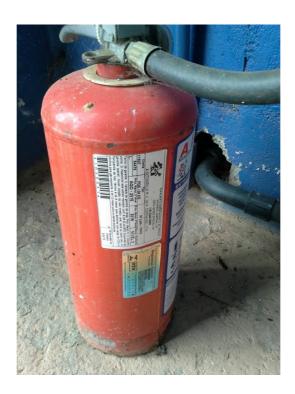
Item 4.9: Extintor de incêndio com validade expirada (Art. 10.9 da NR 10 e Art. 23.1 da NR 23). Prazo: Imediato

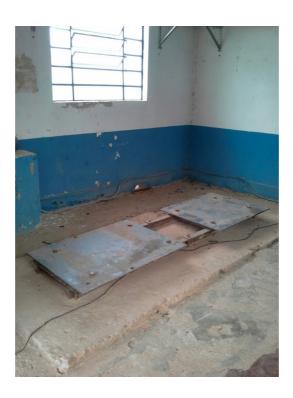
Item 4.3: Ausência de conjunto moto-bomba reserva (Art. 5.3.2 da NBR 12214/1992). Prazo: Em até 180 dias

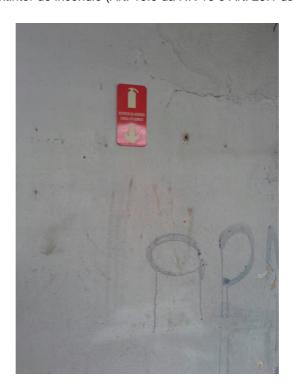
Item 4.4: Ausência de extintor de incêndio (Art. 10.9 da NR 10 e Art. 23.1 da NR 23). Prazo: Imediato

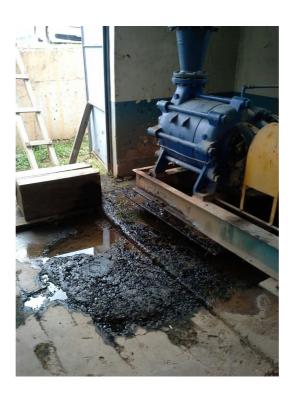
Item 4.7: Drenagem inadequada de água de lubrificação de gaxetas (Art. 5.5.2.1 da NBR 12214/1992).Prazo: Em até 180 dias.

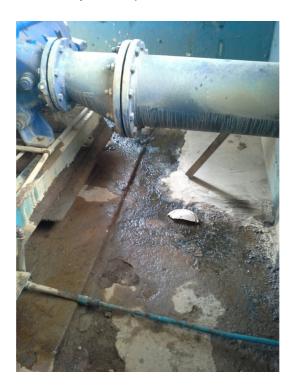
Item 4.8: Existência de vazamentos aparentes (Art. 2º da Lei Federal 11.445/2007). Prazo: Imediato

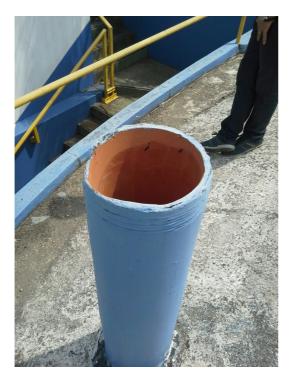
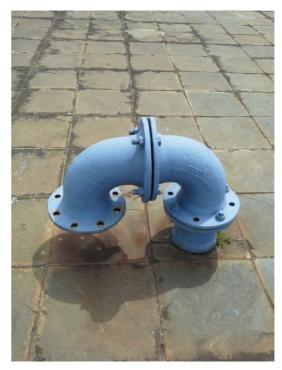
Item 6.9: Inexistência de telas de proteção contra entrada de insetos e pequenos animais nas tubulações de ventilação (Art. 5.14 da NBR 12217/1994). Prazo: Imediato

Informações Complementares: Na data da inspeção a tampa do resevatório encontrava-se aberta.

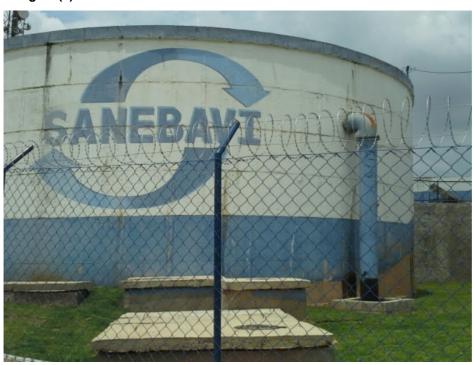
Imagem (1)

Vista Geral do Reservatório estrada da Boiada.

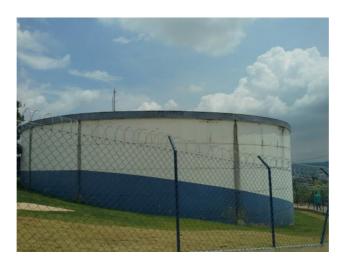
Item 6.5: Inexistência de guarda corpo na laje de cobertura (Art. 5.16.6 da NBR 12217/1994). Prazo: Em até 180 dias

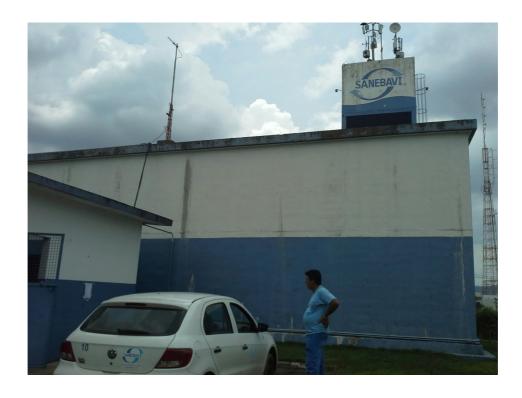
Item 6.5: Inexistência de guarda corpo na laje de cobertura (Art. 5.16.6 da NBR 12217/1994). Prazo: Em até 180 dias
