**RELATÓRIO DE FISCALIZAÇÃO TÉCNICA DOS SISTEMAS DE ÁGUA E
ESGOTO DO MUNICÍPIO DE
AMERICANA**

PRESTADOR: DEPARTAMENTO DE ÁGUA E ESGOTO - DAE

Relatório R5 – Continuação do Diagnóstico e Não-Conformidades

Americana, junho de 2016

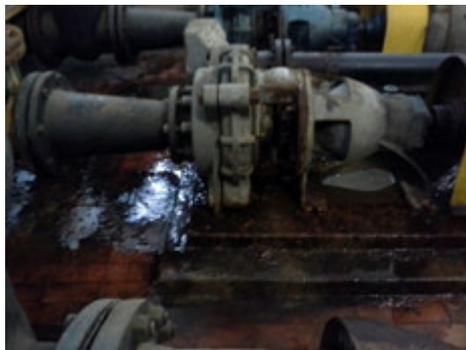
Item 4.7

Descrição(5): Drenagem da água das gaxetas.

Item 4.7: Drenagem inadequada de água de lubrificação de gaxetas (Art. 5.5.2.1 da NBR 12214/1992). Prazo: Em até 180 dias

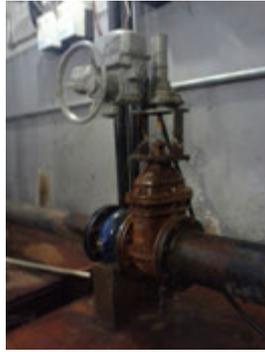
Item 4.8

Item 4.8: Existência de vazamentos aparentes (Art. 2º da Lei Federal 11.445/2007). Prazo: Imediato

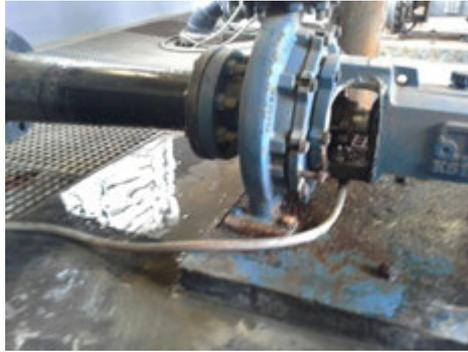
Item 4.7

Item 4.7: Drenagem inadequada de água de lubrificação de gaxetas (Art. 5.5.2.1 da NBR 12214/1992). Prazo: Em até 180 dias

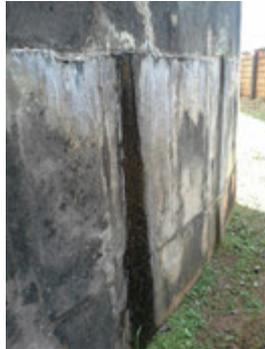
Descrição(1): Vazamentos aparentes (1)

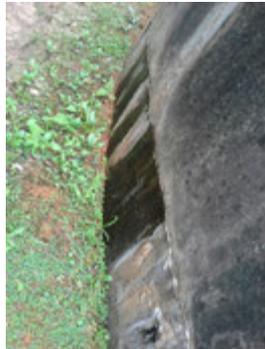
Descrição(2): Vazamentos aparentes (2)

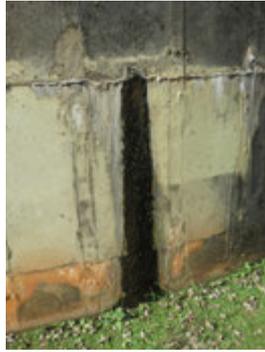
Item 6.3

Item 6.3: Existência de vazamentos aparentes nas instalações (Art. 2º da Lei Federal 11.445/2007).
Prazo: Imediato

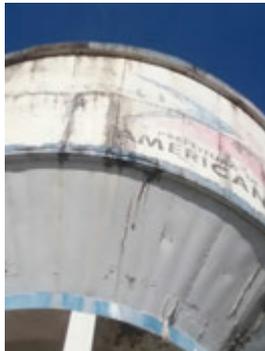
Item 6.3

Item 6.3: Existência de vazamentos aparentes nas instalações (Art. 2º da Lei Federal 11.445/2007).
Prazo: Imediato

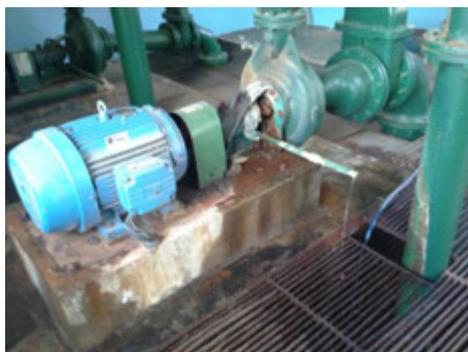
Item 4.7

Item 4.7: Drenagem inadequada de água de lubrificação de gaxetas (Art. 5.5.2.1 da NBR 12214/1992). Prazo: Em até 180 dias

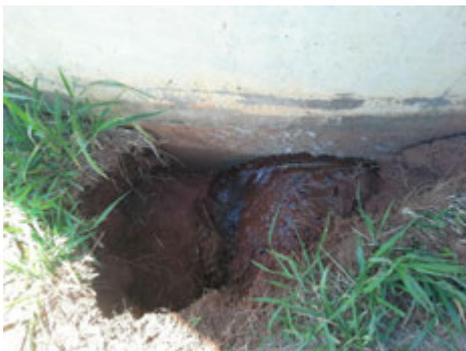
Item 6.3

Item 6.3: Existência de vazamentos aparentes nas instalações (Art. 2º da Lei Federal 11.445/2007).
Prazo: Imediato

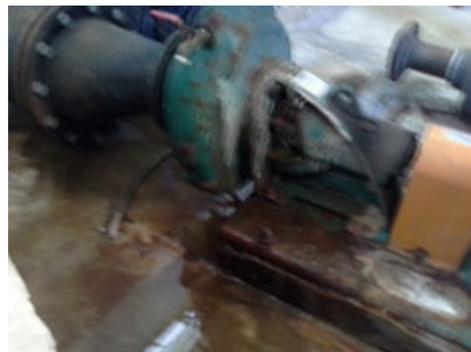
Item 4.7

Item 4.7: Drenagem inadequada de água de lubrificação de gaxetas (Art. 5.5.2.1 da NBR 12214/1992). Prazo: Em até 180 dias

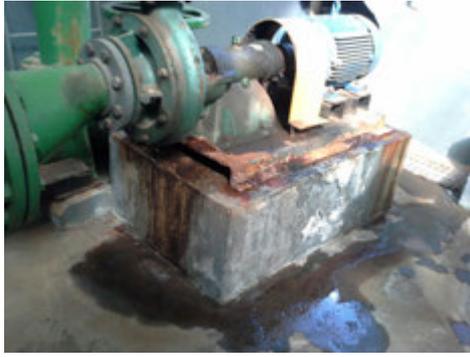
Item 4.7

Item 4.7: Drenagem inadequada de água de lubrificação de gaxetas (Art. 5.5.2.1 da NBR 12214/1992). Prazo: Em até 180 dias

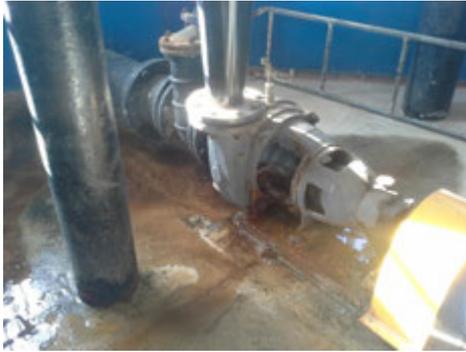
Item 4.7

Item 4.7: Drenagem inadequada de água de lubrificação de gaxetas (Art. 5.5.2.1 da NBR 12214/1992). Prazo: Em até 180 dias

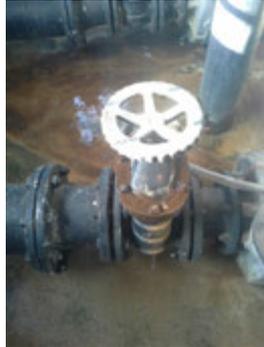
Item 4.8

Item 4.8: Existência de vazamentos aparentes (Art. 2º da Lei Federal 11.445/2007). Prazo: Imediato

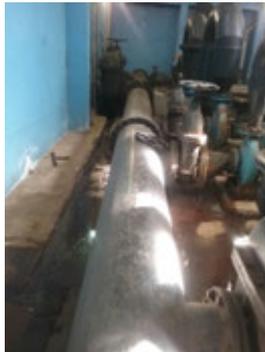
Item 4.7

Item 4.7: Drenagem inadequada de água de lubrificação de gaxetas (Art. 5.5.2.1 da NBR 12214/1992). Prazo: Em até 180 dias

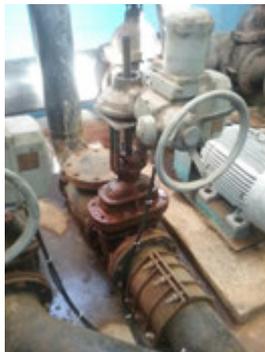
Item 4.8

Item 4.8: Existência de vazamentos aparentes (Art. 2º da Lei Federal 11.445/2007). Prazo: Imediato
