**RELATÓRIO DE FISCALIZAÇÃO TÉCNICA DOS SISTEMAS DE ÁGUA DO
MUNICÍPIO DE
AMPARO**

PRESTADOR: SAAE – SANEAMENTO AMBIENTAL AMPARO

Relatório R5 – Continuação do Diagnóstico e Não Conformidades

Americana, julho de 2016

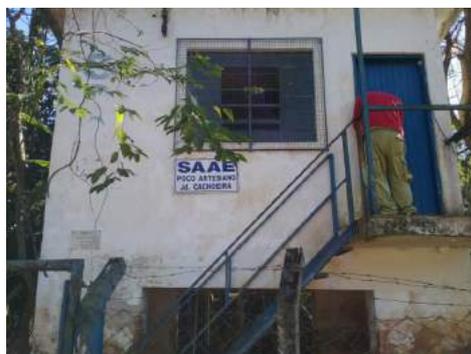
Imagem(1)

Descrição(1): Aspecto geral do antigo abrigo do poço

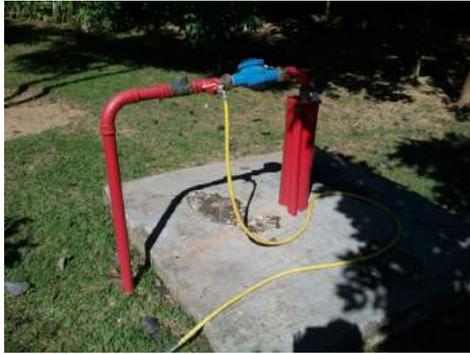
Imagem(1)

Descrição(1): Aspecto geral do poço

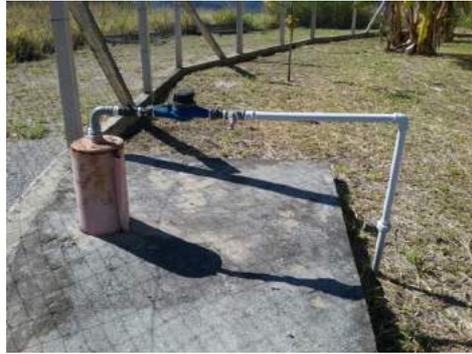
Imagem(1)

Descrição(1): Aspecto geral do poço

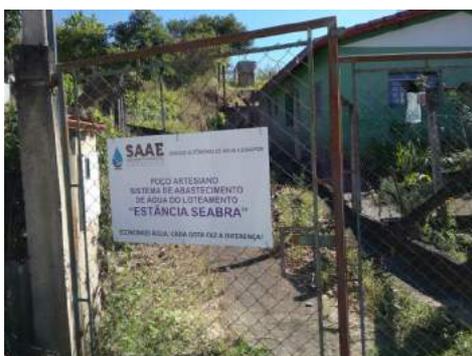
Imagem(1)

Descrição(1): Placa de identificação do poço

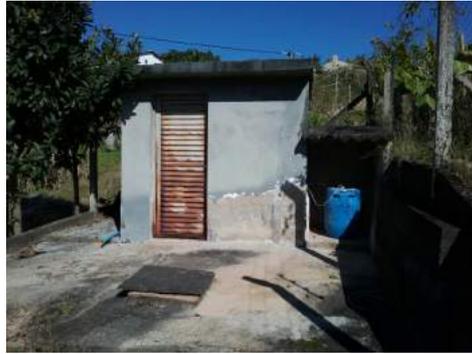
Imagem(2)

Descrição(2): Abrigo do poço

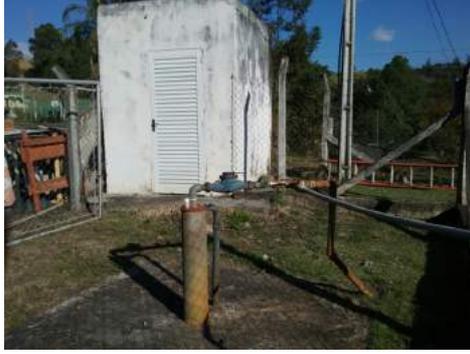
Imagem(1)

Descrição(1): Aspecto geral do poço

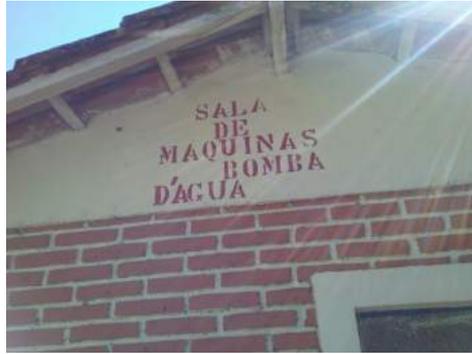
Imagem(1)

Descrição(1): Identificação da elevatória

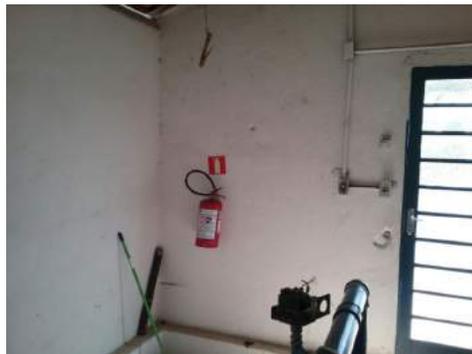
Imagem(3)

Descrição(3): Extintor de incêndio

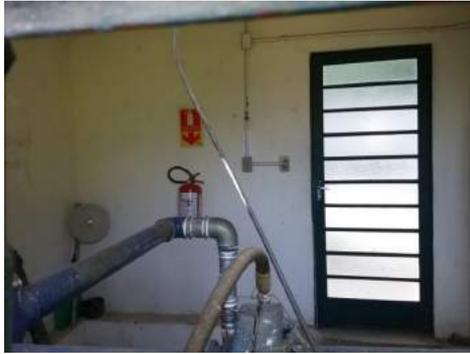
Imagem(1)

Descrição(1): Extintor de incêndio da elevatória

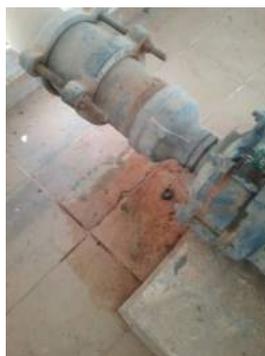
Item 4.8

Item 4.8: Existência de vazamentos aparentes (Art. 2º da Lei Federal 11.445/2007). Prazo: Imediato

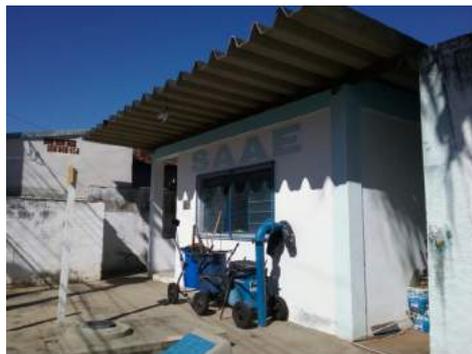
Imagem(2)

Descrição(2): Aspecto geral da elevatória

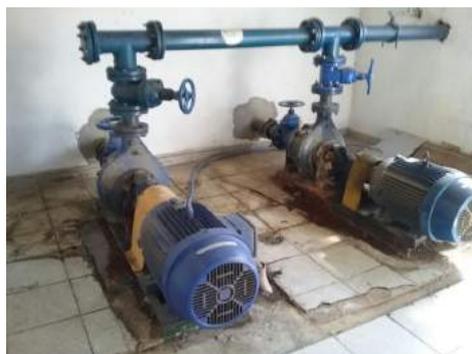
Imagem(3)

Descrição(3): Conjunto de recalque

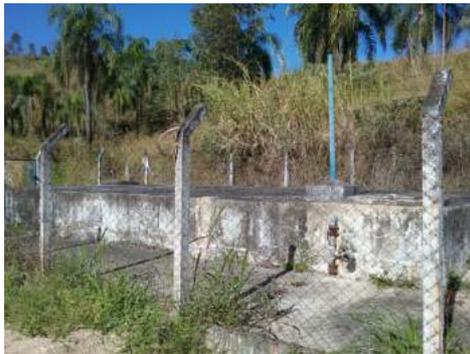
Imagem(1)

Descrição(1): Aspecto geral do reservatório

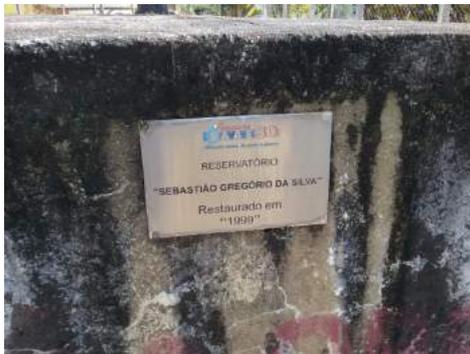
Imagem(2)

Descrição(2): Placa de identificação do reservatório

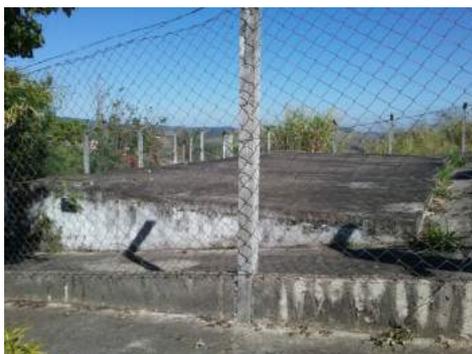
Imagem(2)

Descrição(2): Aspecto geral do reservatório

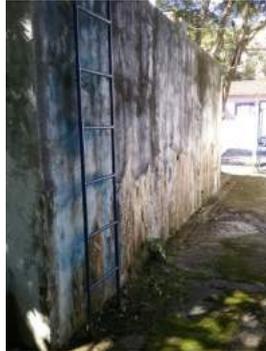
Item 6.3

Item 6.3: Existência de vazamentos aparentes nas instalações (Art. 2º da Lei Federal 11.445/2007). Prazo: Imediato

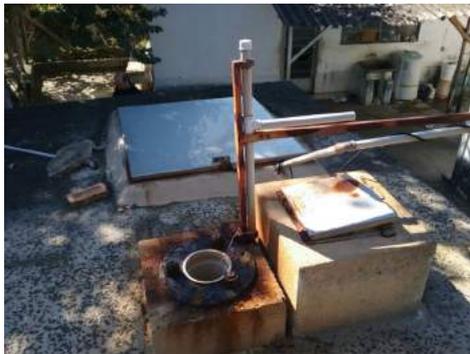
Imagem(1)

Descrição(1): Tampa de inspeção

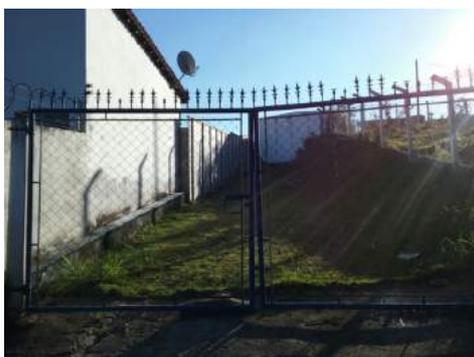
Imagem(1)

Descrição(1): Portão de acesso ao reservatório

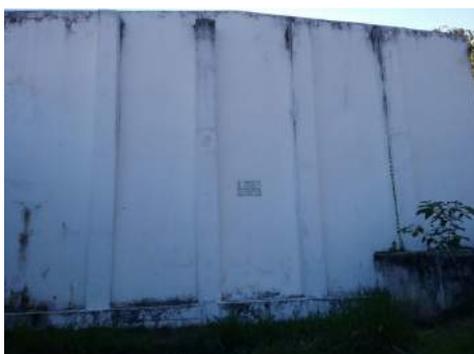
Imagem(3)

Descrição(3): Aspecto geral do reservatório

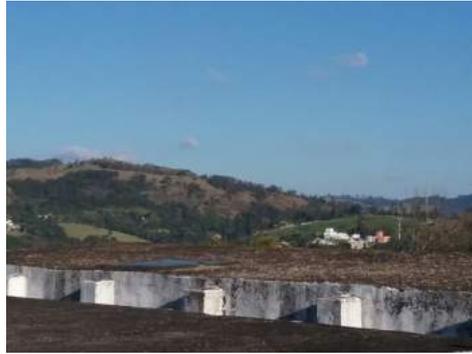
Imagem(4)

Descrição(4): Detalhe da cobertura do reservatório

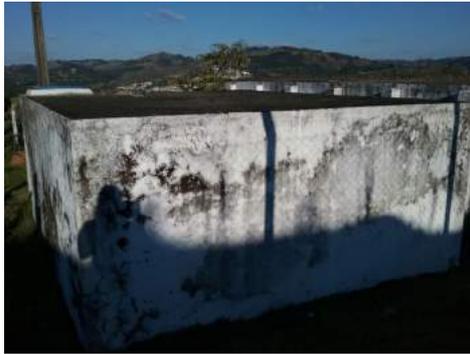
Imagem(1)

Descrição(1): Aspecto geral do reservatório

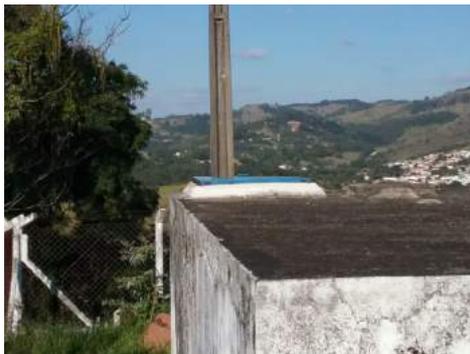
Imagem(2)

Descrição(2): Detalhe da tampa de inspeção

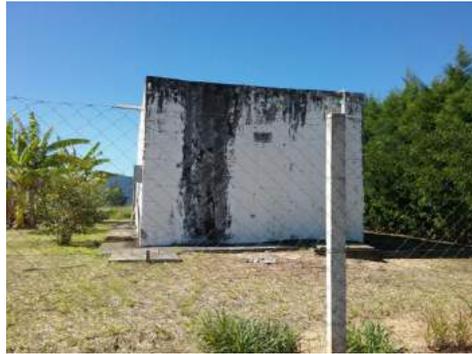
Imagem(1)

Descrição(1): Aspecto geral do reservatório

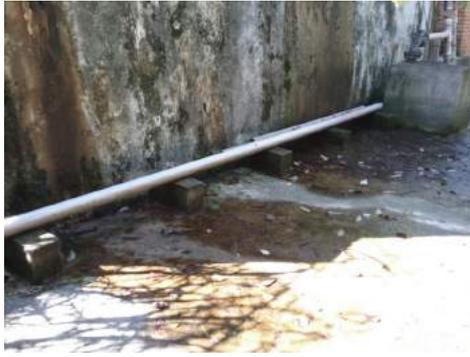
Item 6.3

Item 6.3: Existência de vazamentos aparentes nas instalações (Art. 2º da Lei Federal 11.445/2007).
Prazo: Imediato

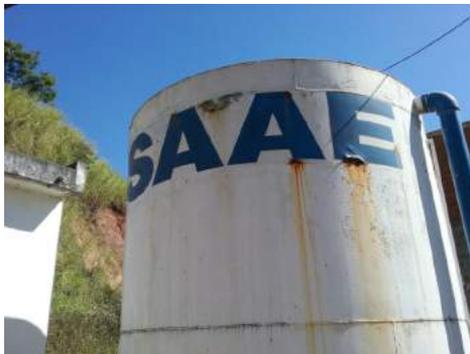
Imagem(2)

Descrição(2): Identificação do reservatório

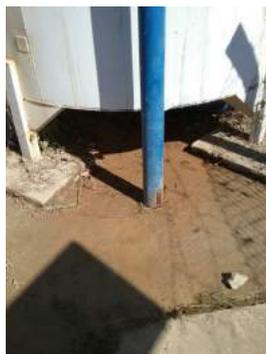
Item 6.3

Item 6.3: Existência de vazamentos aparentes nas instalações (Art. 2º da Lei Federal 11.445/2007).
Prazo: Imediato

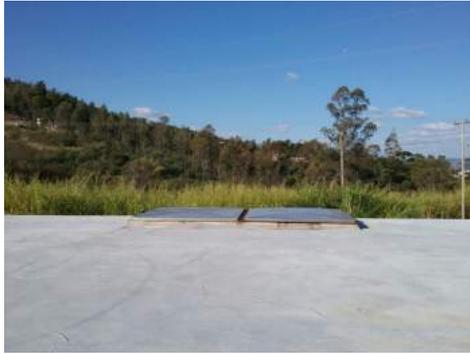
Imagem(4)

Descrição(4): Tampa de inspeção
