**RELATÓRIO DE FISCALIZAÇÃO TÉCNICA DOS SISTEMAS DE ÁGUA E  
ESGOTO DO MUNICÍPIO DE  
ARARAS**

**PRESTADOR: SERVIÇO DE ÁGUA, ESGOTO E MEIO AMBIENTE DO MUNICÍPIO DE  
ARARAS – SAEMA**

**Relatório R5 – Continuação do Diagnóstico e Não-Conformidades**

**Americana, junho de 2016**

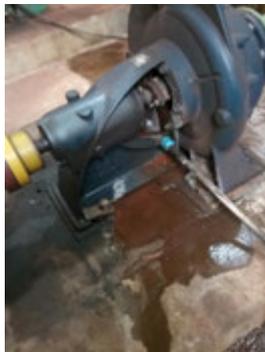
**Item 4.8**

**Item 4.8:** Existência de vazamentos aparentes (Art. 2º da Lei Federal 11.445/2007). Prazo: Imediato

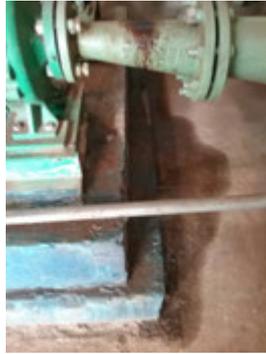
**Imagem(4)**

**Descrição(4):** Mancha devido ao vazamento no registro acima dessa redução FoFo.

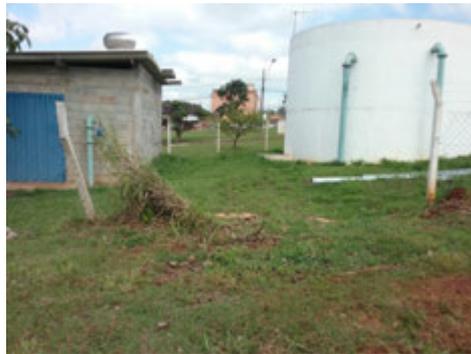
**Item 4.1**

**Item 4.1:** A área não está devidamente cercada (Art. 2º da Lei Federal 11.445/2007). Prazo: Em até 180 dias

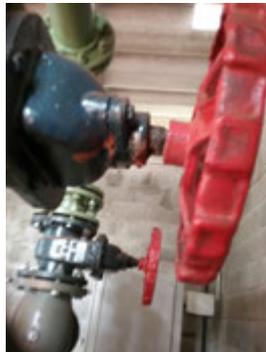
**Item 4.8**

**Item 4.8:** Existência de vazamentos aparentes (Art. 2º da Lei Federal 11.445/2007). Prazo: Imediato

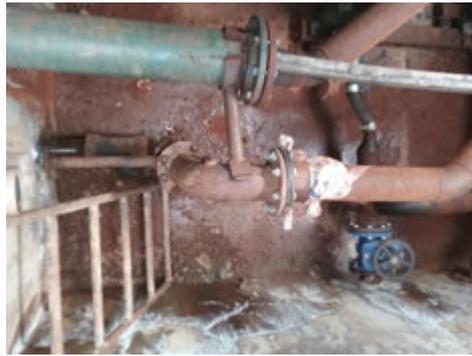
**Item 4.8**

**Item 4.8:** Existência de vazamentos aparentes (Art. 2º da Lei Federal 11.445/2007). Prazo: Imediato

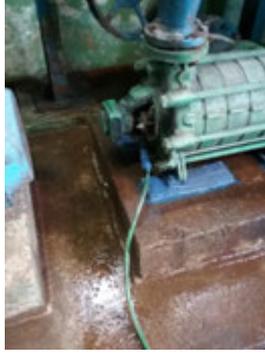
**Item 4.8**

**Item 4.8:** Existência de vazamentos aparentes (Art. 2º da Lei Federal 11.445/2007). Prazo: Imediato

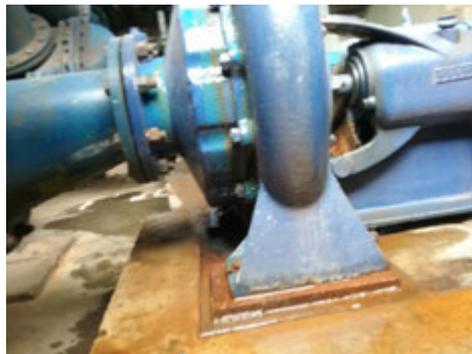
**Imagem(3)**

**Descrição(3):** Vazamento na carcaça da bomba

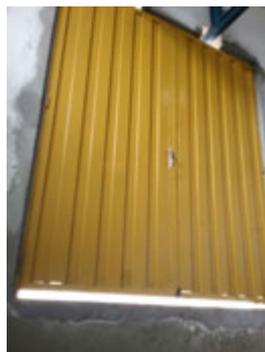
**Imagem(4)**

**Descrição(4):** Portão de acesso à casa de bombas (sem trinco)

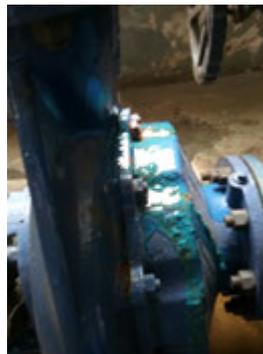
**Item 4.8**

**Item 4.8:** Existência de vazamentos aparentes (Art. 2º da Lei Federal 11.445/2007). Prazo: Imediato

Recomenda-se as seguintes providências: substituição/ reparo do sensor e do timer do painel elétrico; adequar luminárias externas e de emergências; adequar tubulação de drenagem da sala de bombas; verificar e sanar entrada de água da chuva pelo exaustor na sala de bombas.

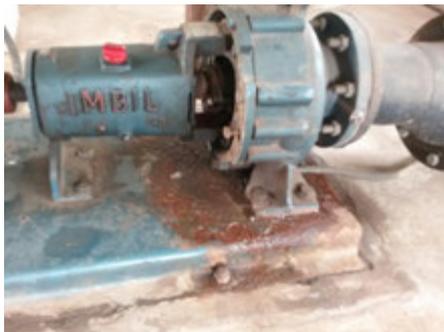
**Item 4.4:** Ausência de extintor de incêndio (Art. 10.9 da NR 10 e Art. 23.1 da NR 23). Prazo: Imediato

**Item 4.8:** Existência de vazamentos aparentes (Art. 2º da Lei Federal 11.445/2007). Prazo: Imediato

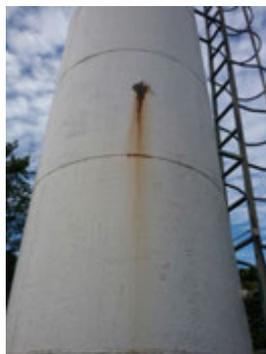
**Item 6.3**

**Item 6.3:** Existência de vazamentos aparentes nas instalações (Art. 2º da Lei Federal 11.445/2007).

Prazo: Imediato

**Informações complementares:** Foi verificado que o reservatório apresenta um vazamento devido a um furo na parede proveniente da oxidação da chapa. Solicita-se fazer avaliação da viabilidade de efetuar o devido reparo.

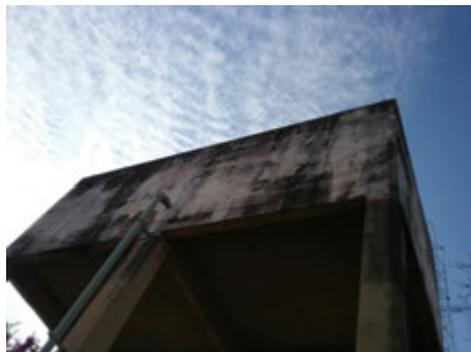
**Item 6.4**

**Item 6.4:** Existência de locais sem guarda-corpos ou escadas em situação inadequada (Art. 5.16 da NBR 12217/1994). Prazo: Em até 180 dias

**Informações complementares:** Foram observados vários pontos com umidade ao longo da parede do reservatório. Isso ocorre provavelmente devido a fissuras e trincas internas. A umidade por infiltrações pode levar à deterioração da camada externa e interna do concreto e conseqüente corrosão da armadura, podendo comprometer a estrutura. Recomenda-se avaliação técnica especializada da estrutura e tomar medidas para impedir o avanço dessa patologia com intuito de garantir a estanqueidade e vida útil da estrutura e qualidade da água reservada.

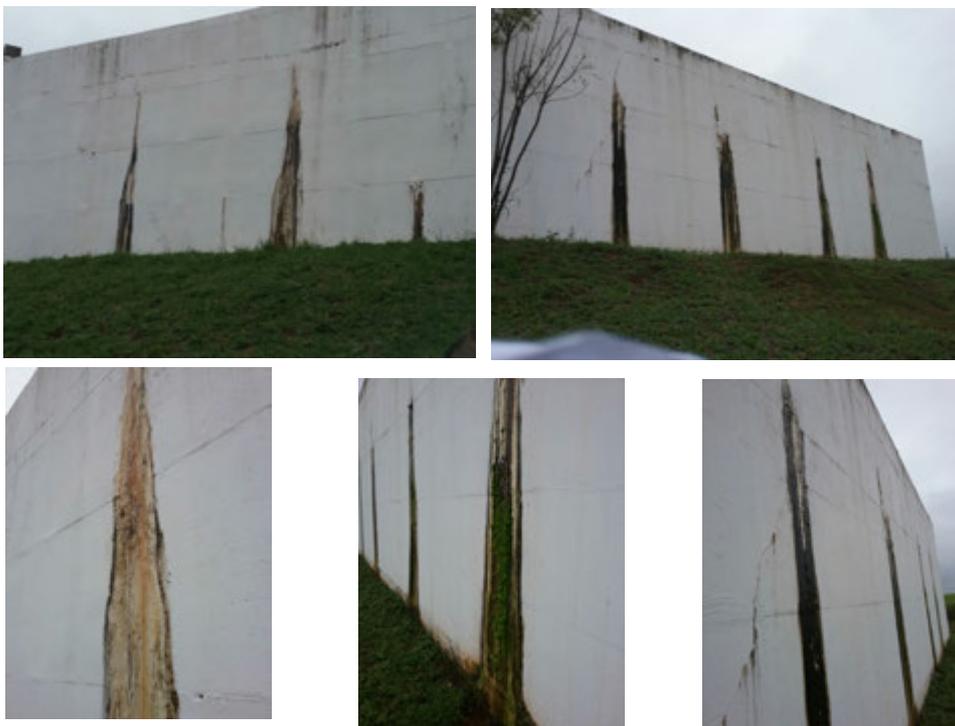
**Imagem(2)**

**Descrição(2):** Diversos pontos com vazamentos , manchas de umidade e proliferação de musgos.

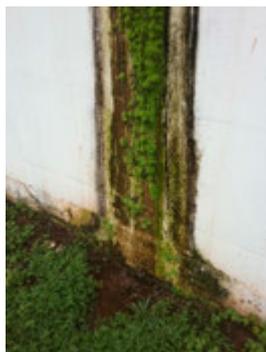
**Item 6.3**

**Item 6.3:** Existência de vazamentos aparentes nas instalações (Art. 2º da Lei Federal 11.445/2007).  
Prazo: Imediato

**Informações complementares:** Foram observados vários pontos com umidade, infiltração e vazamento aparente ao longo da parede do reservatório, alguns inclusive com proliferação de musgos. Isso ocorre provavelmente devido a trincas, fissuras, rachaduras. A umidade por infiltrações e presença de musgos são sinais de deterioração da camada externa e interna do concreto e podem levar à corrosão da armadura, com risco de comprometer a estrutura. Solicita-se intervenção técnica especializada para eliminar as infiltrações, fungos, bolores, recuperação da impermeabilização e repintura para impedir o avanço e reincidência da patologia com intuito de garantir a estanqueidade e vida útil da estrutura e qualidade da água reservada.

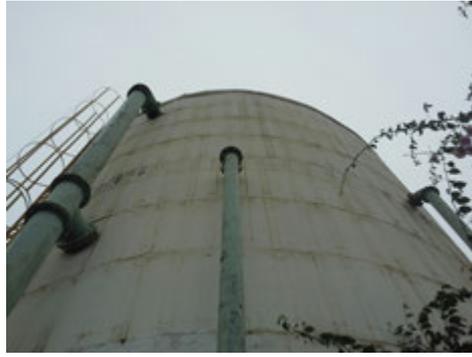
### Item 6.3

**Item 6.3:** Existência de vazamentos aparentes nas instalações (Art. 2º da Lei Federal 11.445/2007).  
Prazo: Imediato

**Informações complementares:** Foram observados vários pontos com umidade e infiltração ao longo da parede do reservatório. Isso ocorre provavelmente devido a fissuras, trincas e carbonatação do concreto. A umidade por infiltrações pode levar à deterioração da camada externa do concreto e consequente corrosão da armadura, podendo comprometer a estrutura. Solicita-se intervenção técnica especializada para eliminar as infiltrações e impedir o avanço dessa patologia com intuito de garantir a estanqueidade e vida útil da estrutura e qualidade da água reservada. Não possui Macromedidor de vazão.

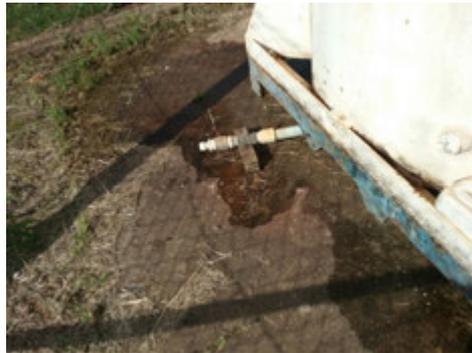
**Imagem(2)**

**Descrição(2):** Umidade na laje decorrente do vazamento na parede do reservatório

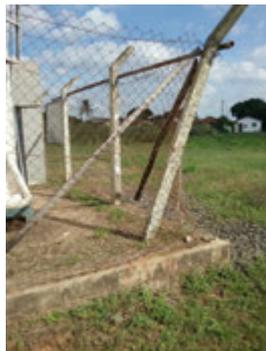
**Imagem(3)**

**Descrição(3):** Detalhe para cerca em condições inadequadas

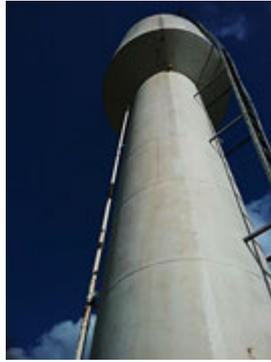
**Item 6.3**

**Item 6.3:** Existência de vazamentos aparentes nas instalações (Art. 2º da Lei Federal 11.445/2007).  
Prazo: Imediato

**Informações complementares:** Foi verificado que o reservatório apresenta um vazamento, que faz escorrer água ao longo da parede do reservatório, acumulando na laje de assentamento. Solicita-se fazer avaliação da origem do vazamento e efetuar reparo para eliminá-lo.

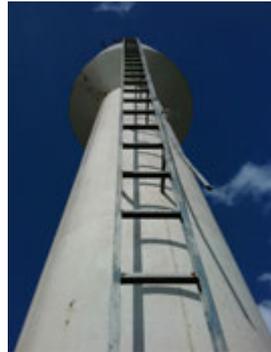
**Item 6.4**

**Item 6.4:** Existência de locais sem guarda-corpos ou escadas em situação inadequada (Art. 5.16 da NBR 12217/1994). Prazo: Em até 180 dias

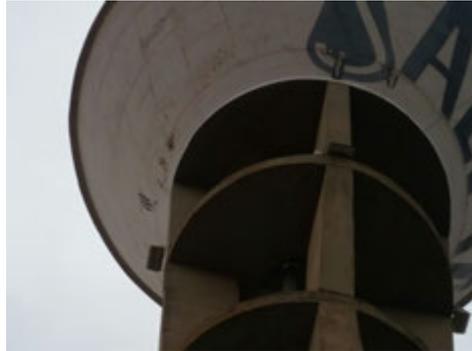
Imagem(2)

Descrição(2): Trincas e fissuras na parede do reservatório

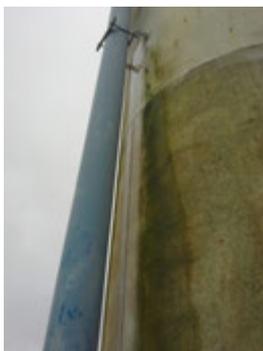
**Item 6.3**

**Item 6.3:** Existência de vazamentos aparentes nas instalações (Art. 2º da Lei Federal 11.445/2007).

**Informações complementares:** Foi verificado que o reservatório apresenta um vazamento na parede, mas não possível verificar a origem desse vazamento. Solicita-se fazer avaliação e investigação da origem desse vazamento, bem como verificar viabilidade de efetuar o devido reparo.

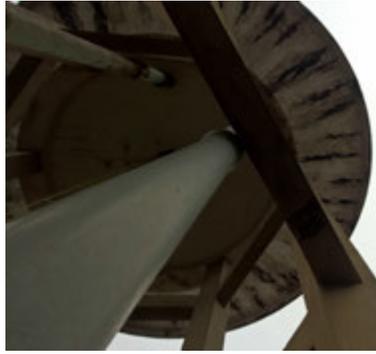
### Item 6.3

**Item 6.3:** Existência de vazamentos aparentes nas instalações (Art. 2º da Lei Federal 11.445/2007).

**Informações complementares:** Abastece bairros Jardim Marabá, Belvedere e Narciso Gomes. Foram observados vários pontos com manchas de umidade e infiltração ao longo da parede do reservatório. Isso ocorre provavelmente devido a fissuras, trincas e carbonatação do concreto. A umidade por infiltrações pode levar à deterioração da camada externa do concreto e conseqüente corrosão da armadura, podendo comprometer a estrutura. Solicita-se intervenção técnica especializada para eliminar as infiltrações, com a devida impermeabilização e repintura para impedir o avanço dessa patologia com intuito de garantir a estanqueidade e vida útil da estrutura e qualidade da água reservada.

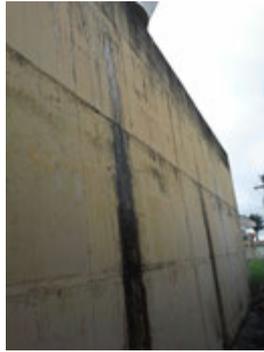
**Item 6.3**

**Item 6.3:** Existência de vazamentos aparentes nas instalações (Art. 2º da Lei Federal 11.445/2007).  
Prazo: Imediato

Foram observados vários pontos com manchas de umidade e infiltração e vazamento ao longo da parede do reservatório. Isso ocorre provavelmente devido a fissuras, trincas e no concreto. A umidade por infiltrações pode levar à deterioração da camada externa do concreto e conseqüente corrosão da armadura, podendo comprometer a estrutura. Solicita-se intervenção técnica especializada para eliminar as infiltrações, com a devida impermeabilização e repintura para impedir o avanço dessa patologia com intuito de garantir a estanqueidade e vida útil da estrutura e qualidade da água reservada.

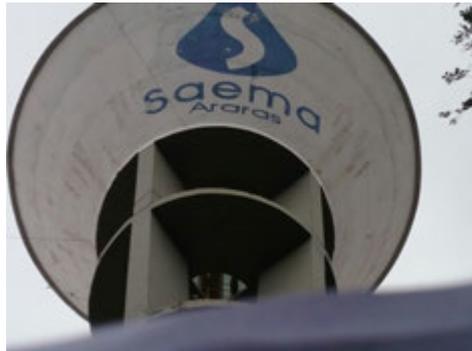
**Imagem(2)**

**Descrição(2):** Sinais de trincas e fissuras

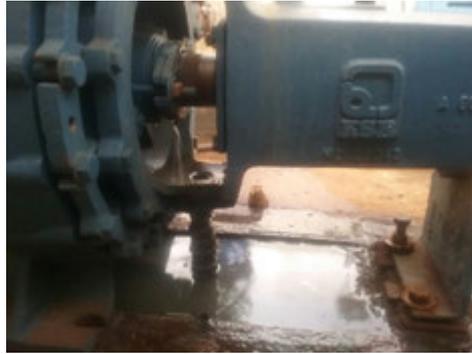
**Imagem (3)**

**Descrição (3):** Vazamento na gaxeta

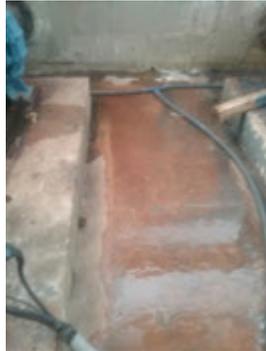
**Imagem(4)**

**Descrição (4):** Vazamento na tubulação de drenagem da água da gaxeta
