**RELATÓRIO DE FISCALIZAÇÃO TÉCNICA DOS SISTEMAS DE ÁGUA E
ESGOTO DO MUNICÍPIO DE
ATIBAIA**

PRESTADOR: SERVIÇO AUTÔNOMO DE ÁGUA E ESGOTO DE ATIBAIA

Relatório R5 – Não Conformidades

Americana, junho de 2016

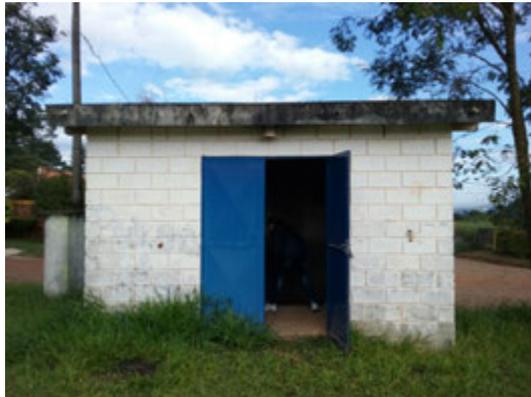
Item 4.1

Item 4.1: A área não está devidamente cercada (Art. 2º da Lei Federal 11.445/2007). Prazo: Em até 180 dias

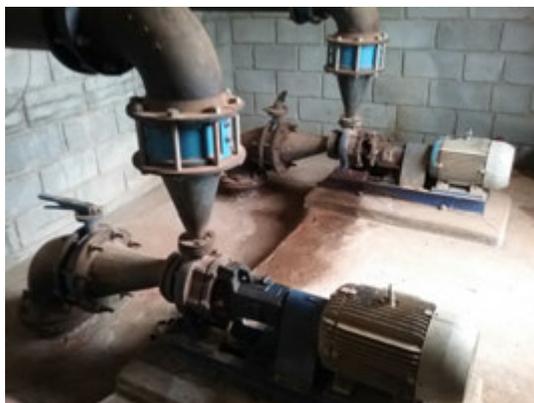
Item 4.4

Item 4.4: Ausência de extintor de incêndio (Art. 10.9 da NR 10 e Art. 23.1 da NR 23). Prazo: Imediato

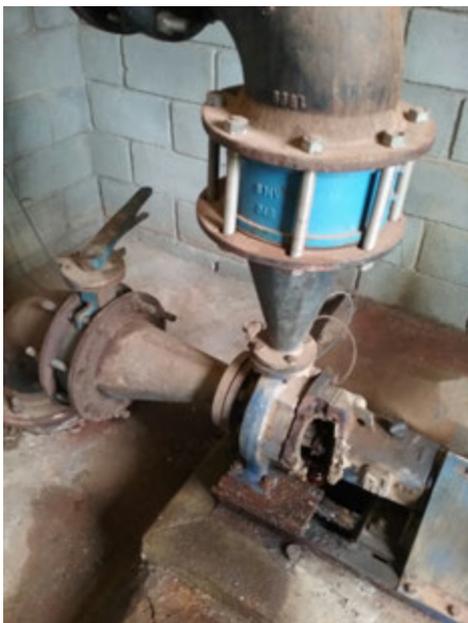
Item 4.8

Item 4.8: Existência de vazamentos aparentes (Art. 2º da Lei Federal 11.445/2007). Prazo: Imediato

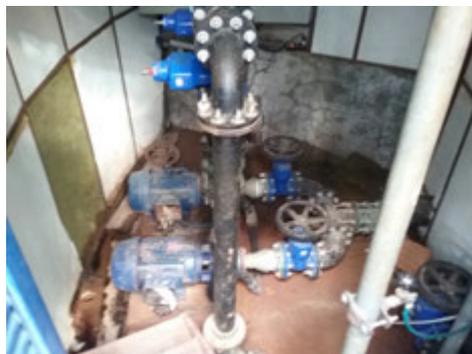
Item 4.4

Item 4.4: Ausência de extintor de incêndio (Art. 10.9 da NR 10 e Art. 23.1 da NR 23). Prazo: Imediato

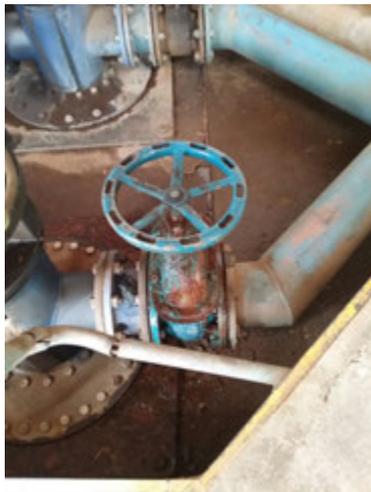
Item 4.8

Item 4.8: Existência de vazamentos aparentes (Art. 2º da Lei Federal 11.445/2007). Prazo: Imediato

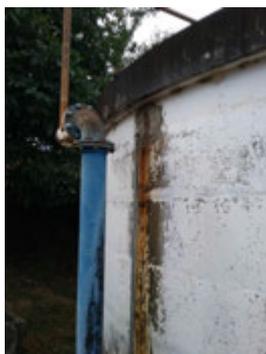
Item 6.3

Item 6.3: Existência de vazamentos aparentes nas instalações (Art. 2º da Lei Federal 11.445/2007). Prazo: Imediato

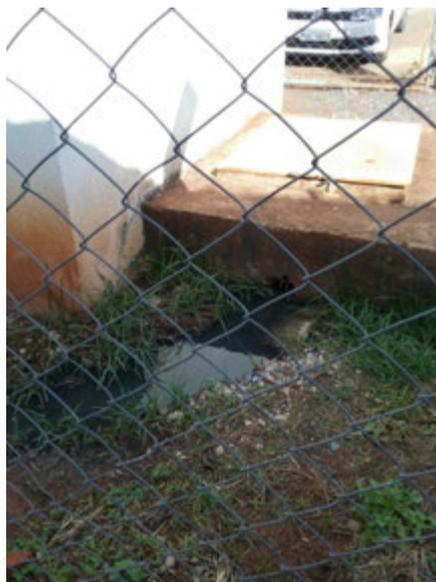
Descrição: Detalhe de vazamento de esgoto da elevatória

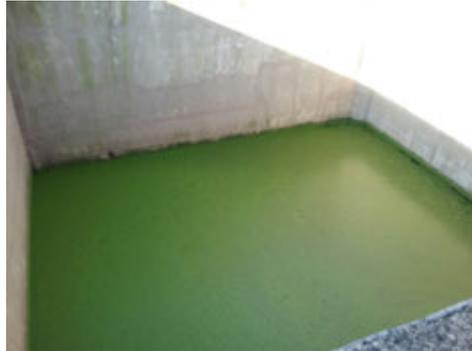
Descrição(2): Presença de algas em um dos tanques do processo de tratamento
