**RELATÓRIO DE FISCALIZAÇÃO TÉCNICA DOS SISTEMAS DE ÁGUA E
ESGOTO DO MUNICÍPIO DE
BROTAS**

PRESTADOR: SERVIÇO AUTÔNOMO DE ÁGUA E ESGOTO DE BROTAS – SAAEB

Relatório R5 – Continuação do Diagnóstico e Não Conformidades

Americana, maio de 2018

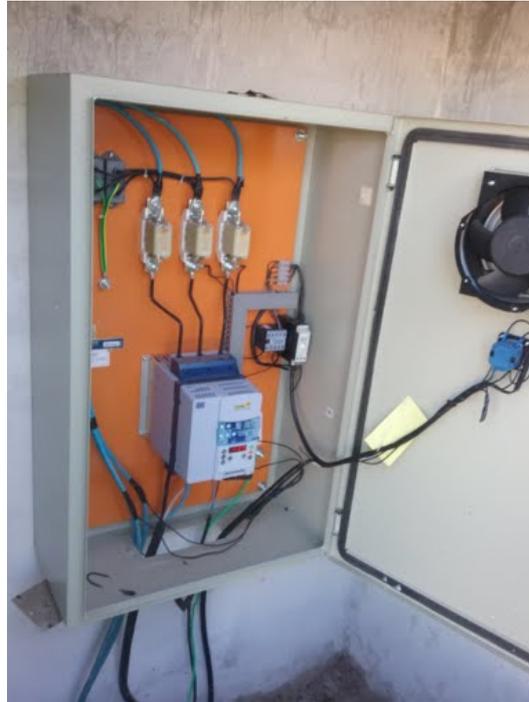
Imagem(1)

Descrição(1): Painel elétrico

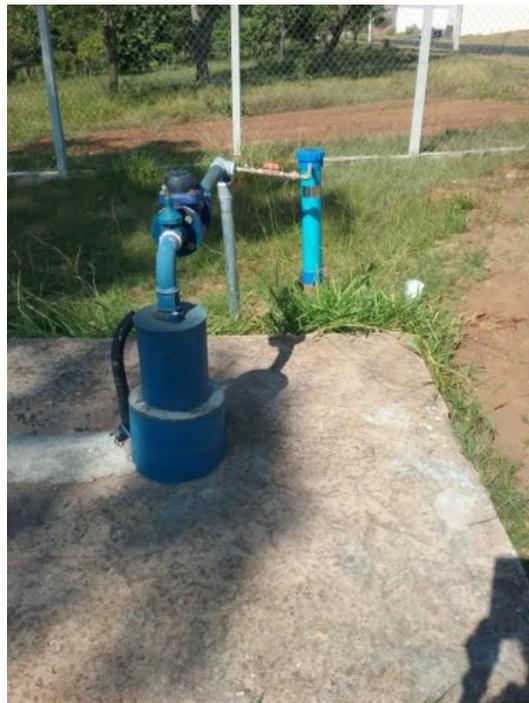
Imagem(2)

Descrição(2): Poço

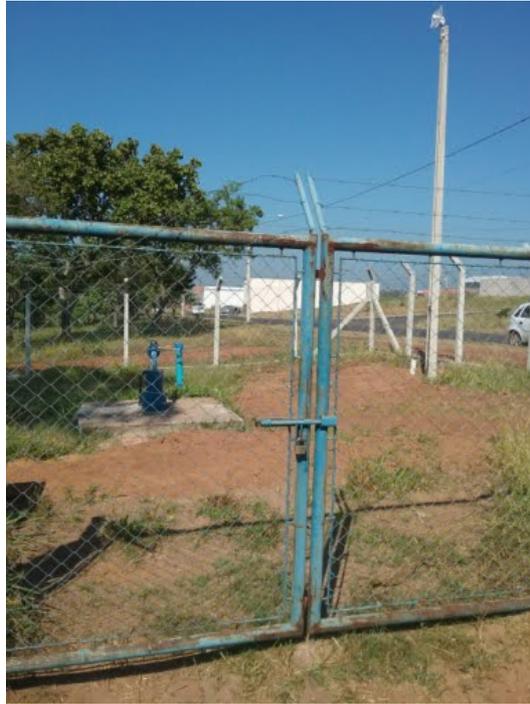
Imagem(3)

Descrição(3): Local poço

Item 2.4: Ausência de identificação da área (Art. 2º da Lei Federal 11.445/2007). Prazo: Em até 180 dias

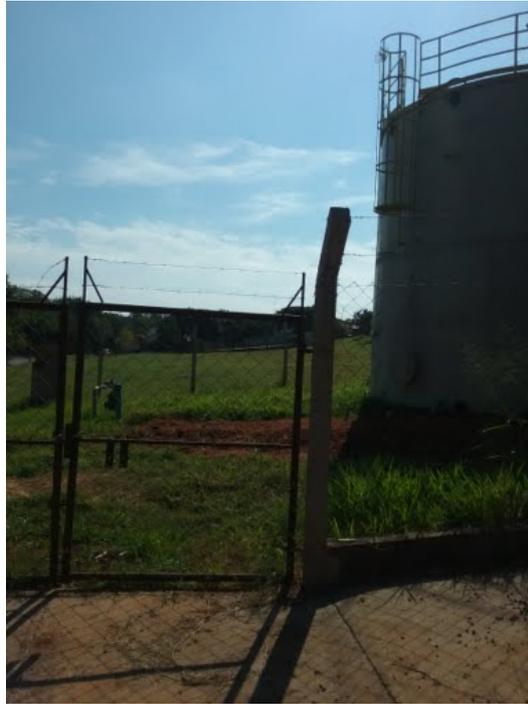
Imagem(1)

Descrição(1): Local do poço

Item 2.3: Ausência de extintor de incêndio (Art. 10.9 da NR 10 e Art. 23.1 da NR 23). Prazo: Imediato

Informações complementares: Ainda inoperante. Colocar extintor na casa de bombas.

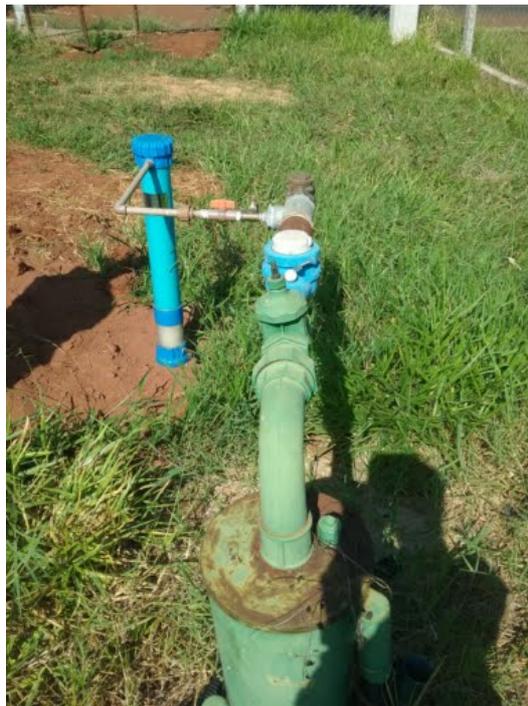
Imagem(2)

Descrição(2): Poço

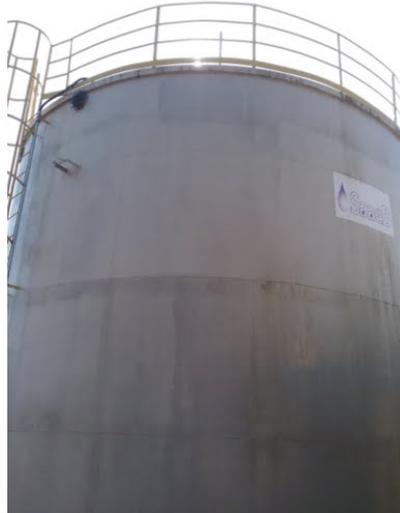
Imagem(1)

Descrição(1): Reservatório

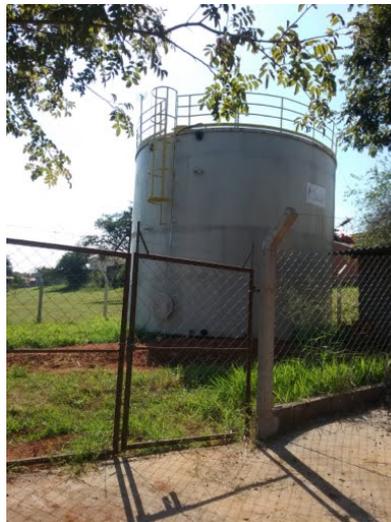
Imagem(2)

Descrição(2): Local reservatório
