**RELATÓRIO DE FISCALIZAÇÃO TÉCNICA DOS SISTEMAS DE ÁGUA E  
ESGOTO DO MUNICÍPIO DE  
CAPIVARI**

**PRESTADOR: SAAE – SERVIÇO AUTÔNOMO DE ÁGUA E ESGOTO**

**Relatório R5 – Não Conformidades**

**Americana, março de 2016**

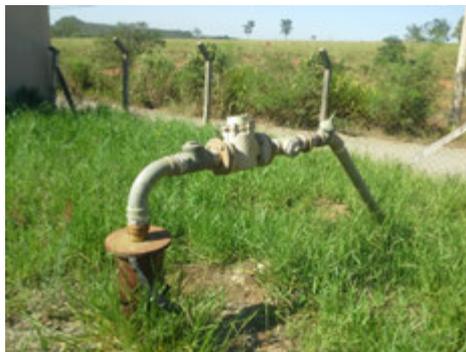
**Imagem(2)**

**Descrição(2):** Cavalete com hidrômetro, válvula de retenção, registros na saída da boca do poço tubular profundo, exceto a existência da laje de concreto de proteção no perímetro do poço, do tubo de medição de nível e da torneira para a coleta de água para a análise, conforme exigências da Portaria de Outorgas do DAEE

**Item 2.5:** Ausência de laje de proteção (Art. 4.2 da NBR 12212/1992 e Art. 3.4 da IT DPO nº 006 do DAEE). Prazo: Em até 180 dias

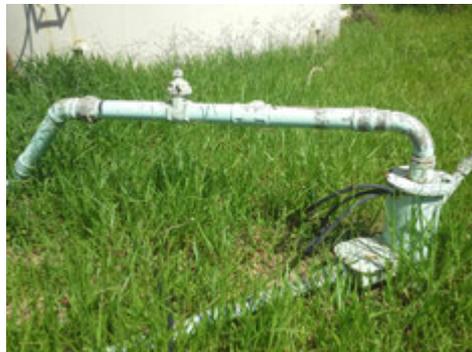
**Imagem(3)**

**Descrição(3):** Poço tubular profundo e tubulação de recalque no cavalete apenas um registro e uma válvula de retenção

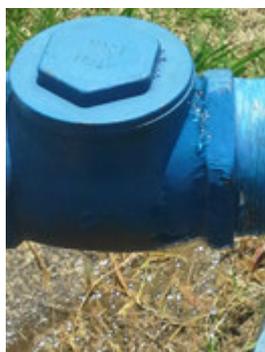
**Imagem(2)**

**Descrição(2):** Vazamento na válvula de retenção da linha de recalque que trincou

**Item 2.12:** Existência de vazamentos aparentes (Art. 2º da Lei Federal 11.445/2007). Prazo: Imediato

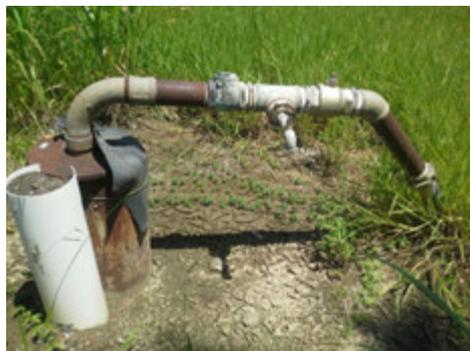
**Imagem(4)**

**Descrição(4):** Poço e cavalete somente com uma válvula de retenção, um registro e torneira de coleta de água para análise

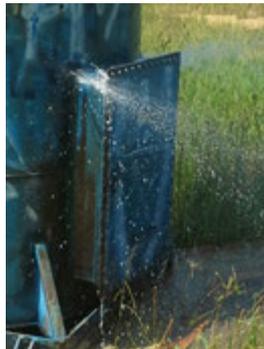
**Imagem(2)**

**Descrição(2):** Detalhe da tampa de inspeção de fundo com grandes vazamentos

**Item 6.3:** Existência de vazamentos aparentes nas instalações (Art. 2º da Lei Federal 11.445/2007).  
Prazo: Imediato

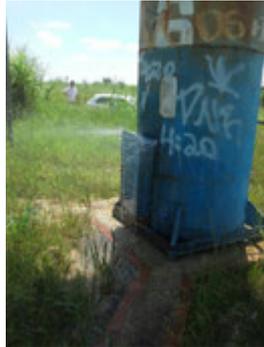
#### Imagem(5)

**Descrição(5):** Outra vista da base do Reservatório com grande vazamento

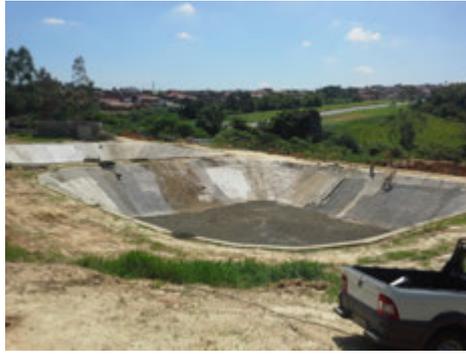
**Imagem(2)**

**Descrição(2):** Duas lagoas com revestimento em concreto em execução
