**RELATÓRIO DE FISCALIZAÇÃO TÉCNICA DOS SISTEMAS DE ÁGUA E
ESGOTO DO MUNICÍPIO DE
CERQUILHO**

PRESTADOR: SERVIÇO AUTÔNOMO DE ÁGUA E ESGOTO DE CERQUILHO - SAAEC

Relatório R5 – Não Conformidades

Americana, março de 2016

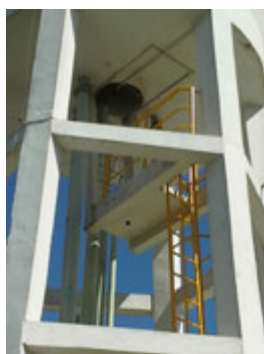
Imagem(2)

Descrição(2): Atendimento à Não Conformidade apontada anteriormente, pela fiscalização da ARES - PCJ, quanto a necessidade da instalação dos guarda-corpos de proteção na escada metálica de acesso à cobertura do reservatório

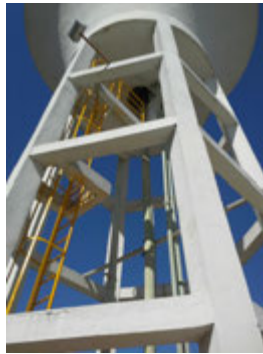
Imagem(3)

Descrição(3): Vista em detalhes do equipamento de segurança, guarda-corpos, instalado na escada metálica e na plataforma de acesso ao interior do reservatório.

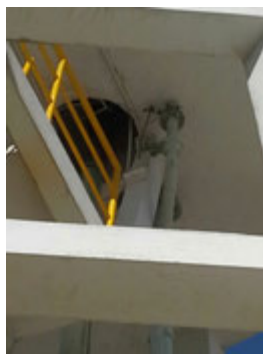
Imagem(4)

Descrição(4): Guarda corpos de proteção na plataforma e dispositivo eletrônico ultrassônico para espantar pompos do local visando a melhoria da salubridade no local

Informações complementares: Instalação de guarda corpos na escada marinho em atendimento às normas de segurança e instalação de repelente eletrônico de pompos por iniciativa dos técnicos do SAAEC visando a melhoria da salubridade no local.

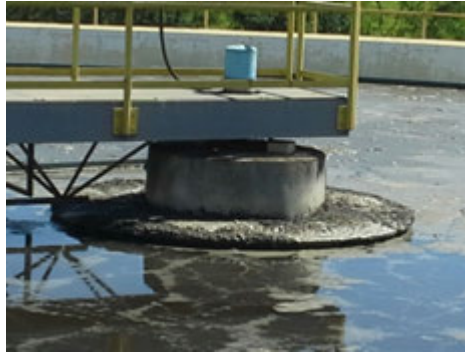
Imagens(12)

Descrição(11): Flotação de escumas sobre a superfície do decantador

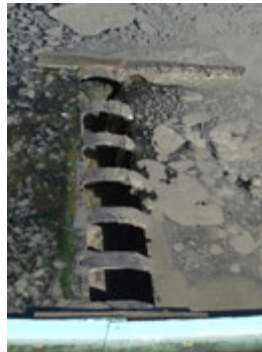
Imagem(13)

Descrição(12): Sólidos em suspensão no efluente tratado passando pelo vertedor do decantador

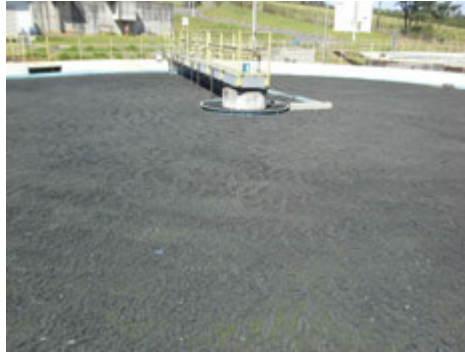
Imagem(16)

Descrição(15): Outro decantador parado, sendo utilizado para acumular os resíduos sólidos e desidratá-los naturalmente em um processo anaeróbio improvisado na sequência do primeiro decantador em funcionamento e, após esta passagem libera o efluente tratado para o lançamento em corpo hídrico. O lodo acumulado neste decantador, em um futuro próximo, será desidratado e centrifugado para envio ao aterro sanitário, após testes finais e a obtenção da licença de funcionamento e autorização para transporte (CADRI) junto a CETESB, pois esta ETE, está em processo de adequações quanto a melhor opção de centrífuga e também quanto a implantação do novo emissário de lançamento do efluente tratado diretamente no rio Tietê, uma vez que o atual emissário está rompido próximo à ETE e é de uso comum com o esgotamento sanitário de uma bacia do município de Tietê e foi determinado pelo Ministério Público e pela CETESB a sua reconstrução e torná-los independentes.

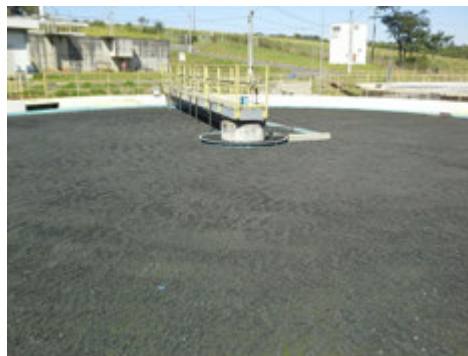
Imagem(17)

Descrição(16): Outra vista do segundo decantador com os resíduos sólidos sendo acumulados

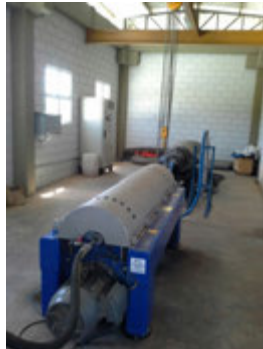
Imagem(19)

Descrição(19): Centrífuga nova em teste e a antiga atrás. Ambas paralisadas até a obtenção do CADRI junto à CETESB para o transporte do lodo desidratado para um aterro sanitário mais próximo

Item 8.3: Ausência de CADRI para transporte do lodo (Decreto Estadual nº 8.468/1976). Prazo: Em até 180 dias
