**RELATÓRIO DE FISCALIZAÇÃO TÉCNICA DOS SISTEMAS DE ÁGUA E  
ESGOTO DO MUNICÍPIO DE  
CORDEIRÓPOLIS**

**PRESTADOR: SAAE – SERVIÇO AUTONOMO DE ÁGUA E ESGOTO DE  
CORDEIRÓPOLIS**

**Relatório R5 – Continuação Diagnóstico e Não Conformidades**

**Americana, junho de 2016**

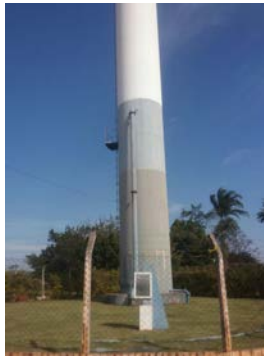
**Imagem(1)**

**Descrição(1):** Vista geral do reservatório

**Item 6.4:** Existência de locais sem guarda-corpos ou escadas em situação inadequada (Art. 5.16 da NBR 12217/1994). Prazo: Em até 180 dias

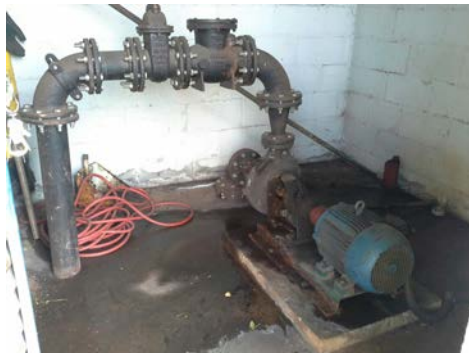
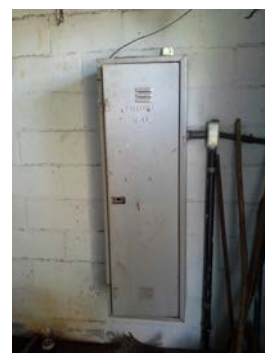
**Imagem(2)**

**A drenagem de gaxetas é adequada?:** Não

**Descrição(2):** Conjunto de recalque e painel elétrico

**Item 4.7:** Drenagem inadequada de água de lubrificação de gaxetas (Art. 5.5.2.1 da NBR 12214/1992). Prazo: Em até 180 dias

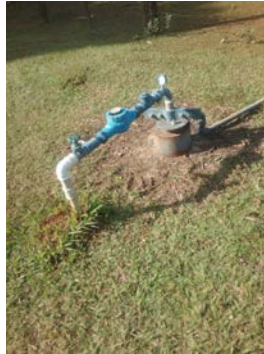
**Imagem(1)**

**Descrição(1):** Vista geral do poço

**Item 2.4:** Ausência de identificação da área (Art. 2º da Lei Federal 11.445/2007). Prazo: Em até 180 dias

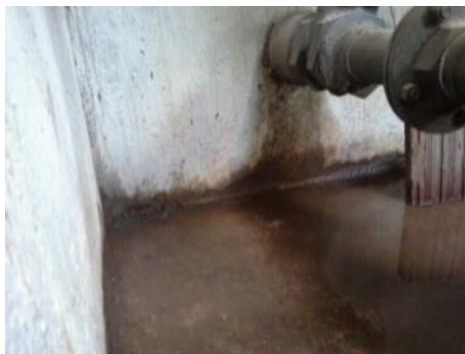
**Item 4.8**

| LOCAL | ITEM | DESCRIÇÃO | PRAZO |
|---|---|---|---|
| | 4.8 | Existência de vazamentos aparentes | Imediato |

**Item 4.8:** Existência de vazamentos aparentes (Art. 2º da Lei Federal 11.445/2007). Prazo: Imediato

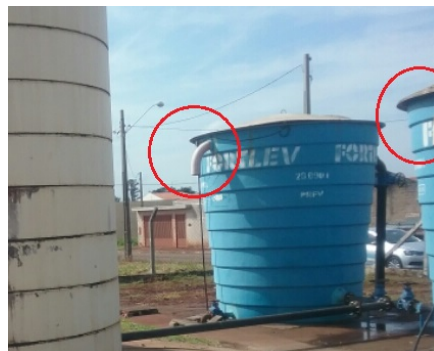
**Item 6.9**

| LOCAL | ITEM | DESCRIÇÃO | PRAZO |
|---|---|---|---|
| <b>Reservatório 2 apoiados Paraty</b> | 6.9 | Inexistência de telas de proteção contra entrada de insetos e pequenos animais nas tubulações de ventilação | Imediato |

**Item 6.9:** Inexistência de telas de proteção contra entrada de insetos e pequenos animais nas tubulações de ventilação (Art. 5.14 da NBR 12217/1994). Prazo: Imediato

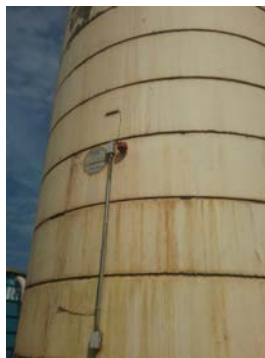
**Imagem(3)**

**Existem vazamentos aparentes nas instalações? :** Sim  
Art. 2º da Lei Federal 11.445/2007

**Descrição(3):** Manchas de vazamentos

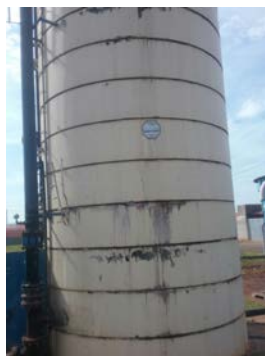
**Imagem(4)**

**Descrição(4):** Sinais de vazamento e eflorescência

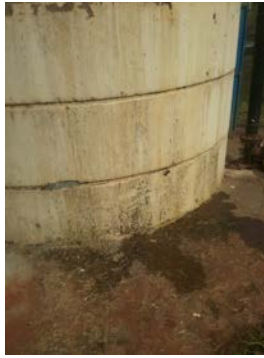
**Item 6.3**

| LOCAL | ITEM | DESCRIÇÃO | PRAZO |
|---|---|---|---|
| <b>Reservatório Paraty (pré-moldado elevado)</b> | 6.3 | Existência de vazamentos aparentes | Imediato |

**Item 6.3:** Existência de vazamentos aparentes nas instalações (Art. 2º da Lei Federal 11.445/2007).  
Prazo: Imediato
