**RELATÓRIO DE FISCALIZAÇÃO TÉCNICA DOS SISTEMAS DE ÁGUA E  
ESGOTO DO MUNICÍPIO DE  
COSMÓPOLIS**

**PRESTADOR: SECRETARIA MUNICIPAL DE SANEAMENTO BÁSICO DE COSMÓPOLIS**

**Relatório R5 – Continuação do Diagnóstico e Não Conformidades**

**Americana, abril de 2016**

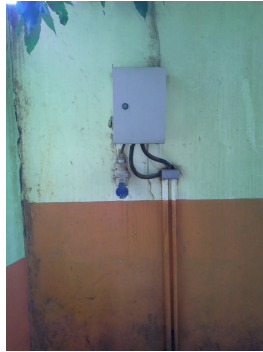
**Descrição(1): Painelelétrico**  
**Imagem(2)**

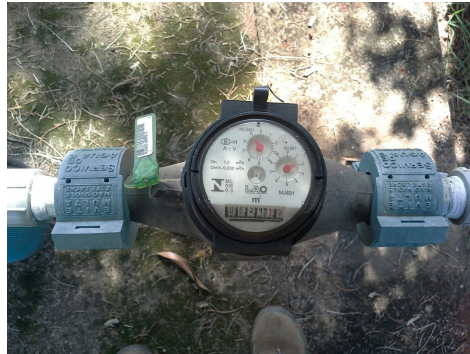
**Descrição(2): Macromedidor**  
**Imagem(3)**

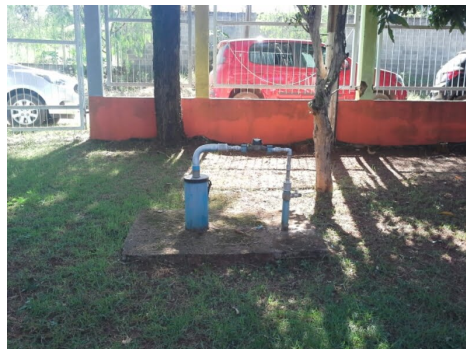
**Descrição(3): Poço**

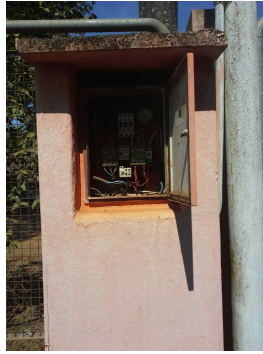
**Descrição(1):** Painele elétrico

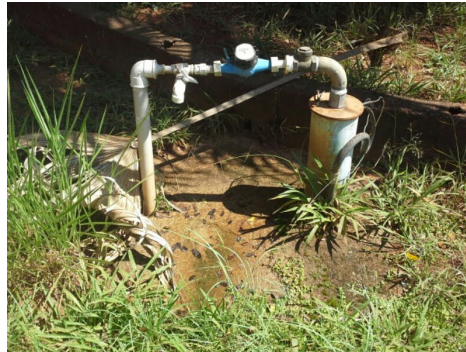
**Descrição(2):** Poço

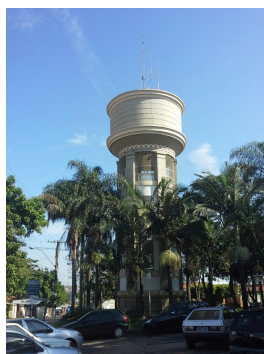
**Descrição(1):** Reservatório Castelo Garagem

**Informações complementares:** Desativado

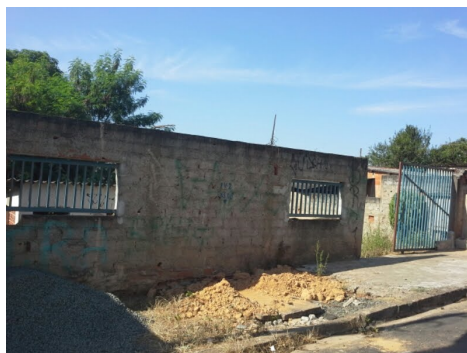
**Descrição (1):** Aspecto geral

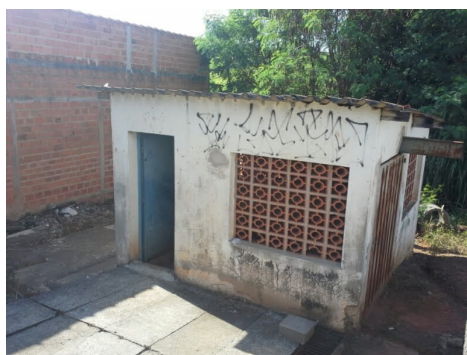
**Descrição (2):** Casa de bombas

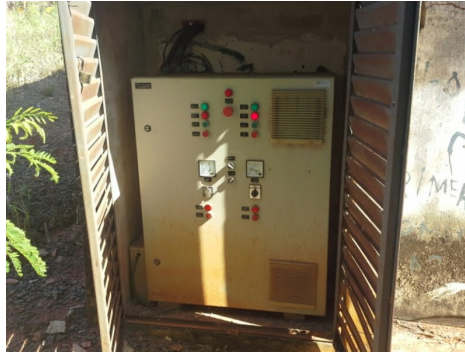
**Quais condições aparentes dos quadros e cabos elétricos?:** Regular

**Descrição (3):** Painel elétrico

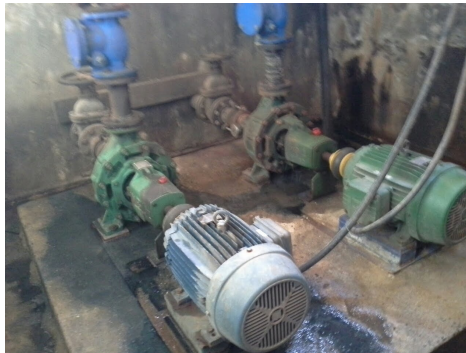
**Descrição (4):** Conjuntos de recalque

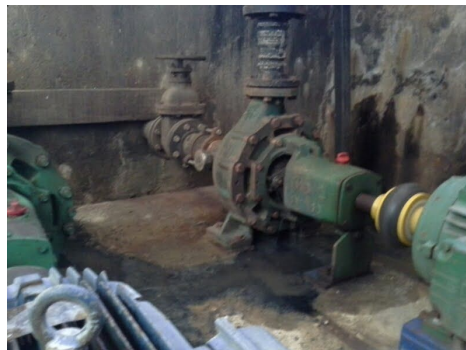
**Descrição (5):** Detalhe ausência de drenagem gaxeta

**Informações complementares:** Providenciar drenagem gaxeta.

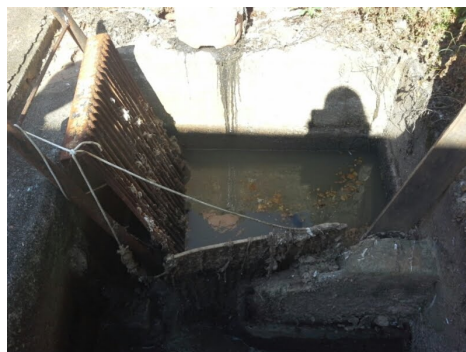
**Descrição (6):** Gradeamento

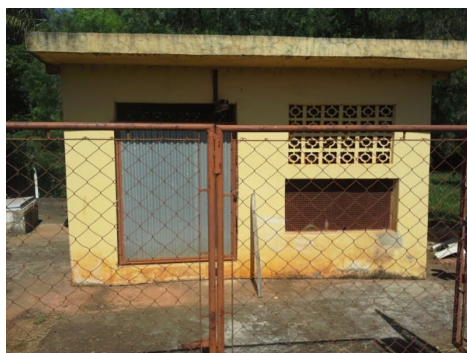
**Descrição (1):** Aspecto geral

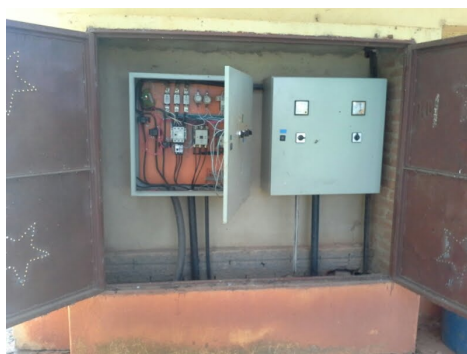
**Descrição (2):** Painelelétrico

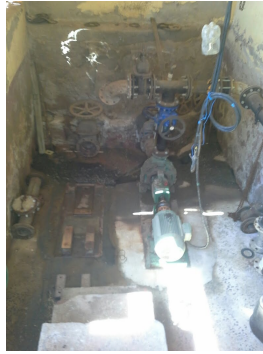
**Descrição (3):** Conjunto de recalque

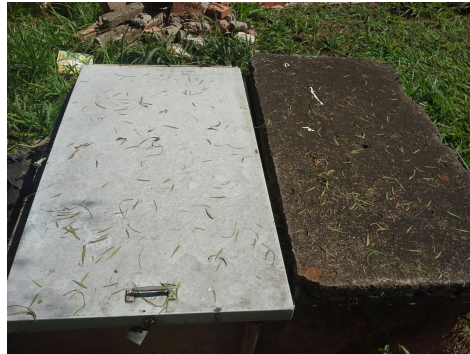
**Descrição (4):** Gradeamento

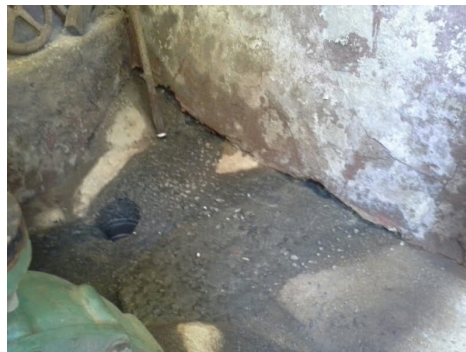
**Item 7.9**

**Item 7.9:** Existência de vazamentos aparentes (Art. 2º da Lei Federal 11.445/2007). Prazo: Imediato

**Informações complementares:** Providenciar drenagem gaxeta e limpeza.

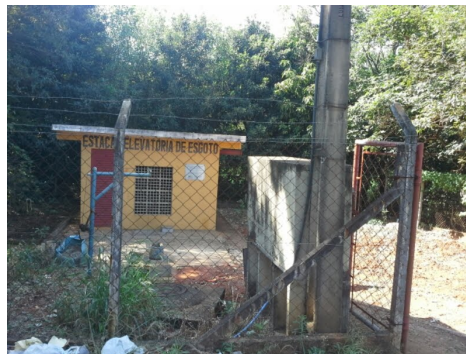
**Descrição (1):** Aspecto geral

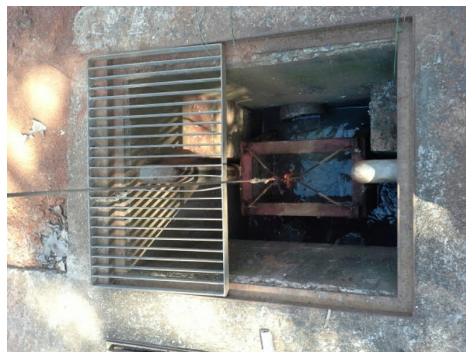
**Descrição (2):** Gradeamento

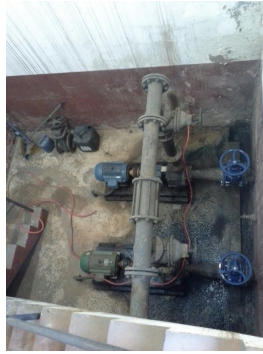
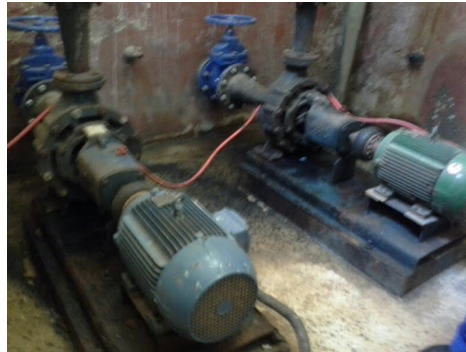
**Descrição (3):** Conjuntos de recalque

**Descrição (4):** Conjuntos de recalque

**Informações complementares:** Melhorar drenar gaxeta e limpeza.

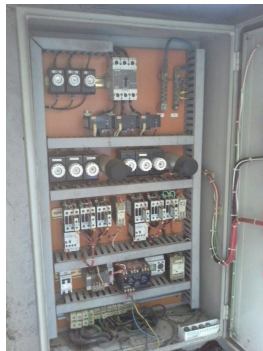
**Quais condições aparentes dos quadros e cabos elétricos?:** Regular

**Descrição (5):** Painele elétrico

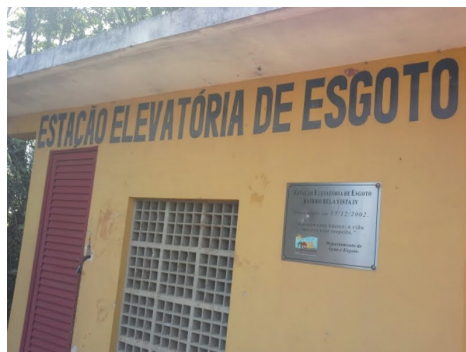
**Descrição (6):** Identificação
