**RELATÓRIO DE FISCALIZAÇÃO TÉCNICA DOS SISTEMAS DE ÁGUA E  
ESGOTO DO MUNICÍPIO DE  
DOIS CÓRREGOS**

**PRESTADOR: SERVIÇO AUTÔNOMO DE ÁGUA E ESGOTO DE DOIS CÓRREGOS –  
SAAEDOCO**

**Relatório R4 – Não Conformidades**

**Americana, junho de 2018**

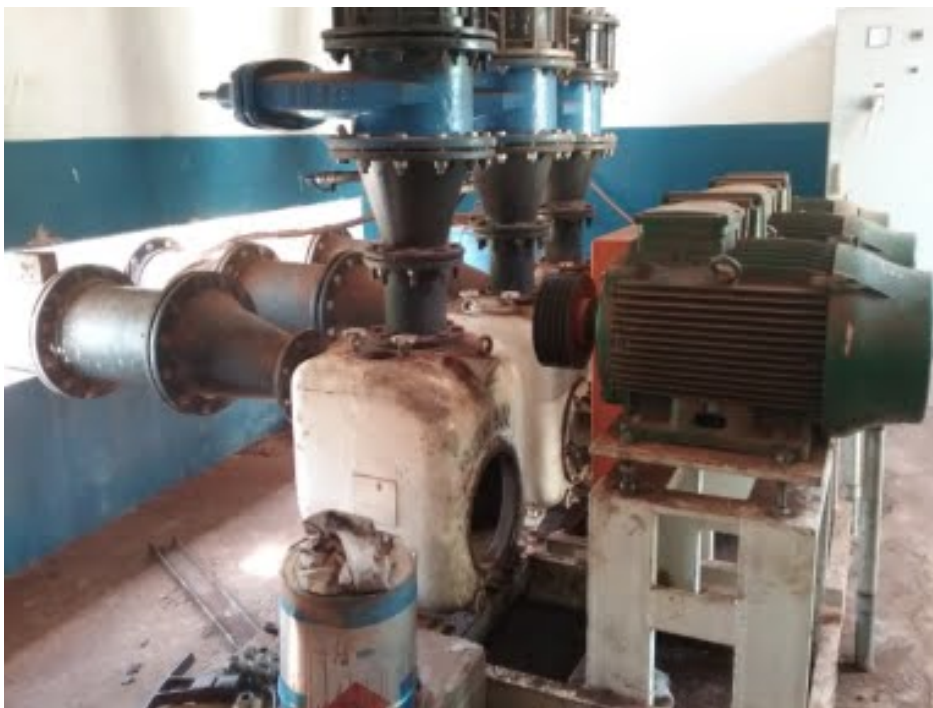
**Imagem(5)**

**Descrição(5):** Detalhes das tubulações de sucção e de recalque e um dos conjuntos motobombas em manutenção

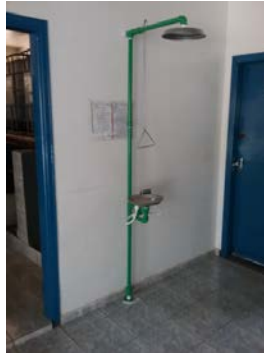
**Imagem(4)**

**Descrição(4):** Chuveiro de emergência e lava-olhos recentemente instalado

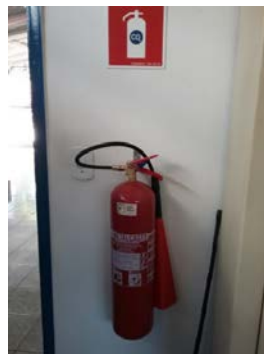
**Imagem(9)**

**Descrição(9):** Extintor de incêndio recentemente instalado

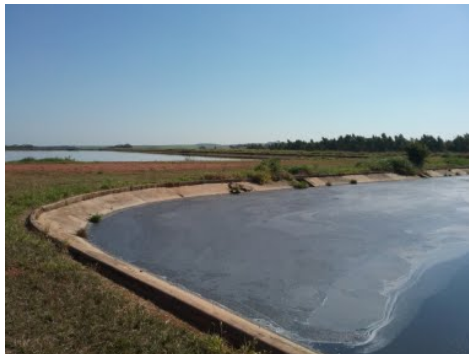
**Imagem(5)**

**Descrição(5):** Detalhe do acúmulo de espuma na superfície da Lagoa Anaeróbia e ao fundo a Lagoa Facultativa na sequência

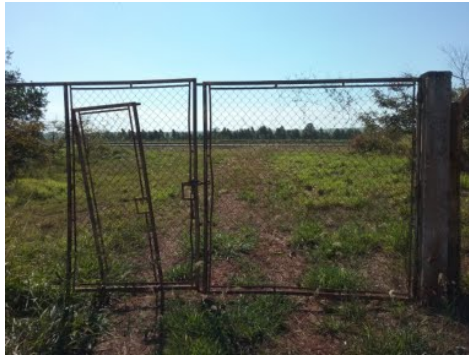
**Item 8.10:** Ausência de identificação da área (Art. 2º da Lei Federal 11.445/2007). Prazo: Em até 180 dias  
**Item 8.10**

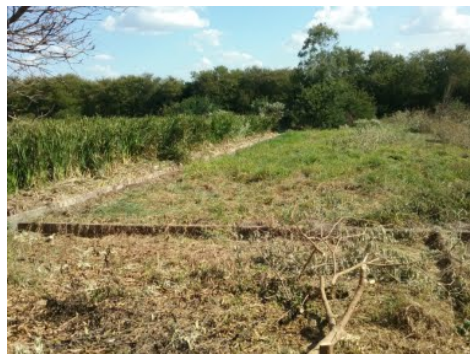
**Descrição(9):** Vista de um dos módulos que não contém o mesmo tipo de vegetação (taboa) como nos demais módulos de tratamento  
**Imagem(10)**

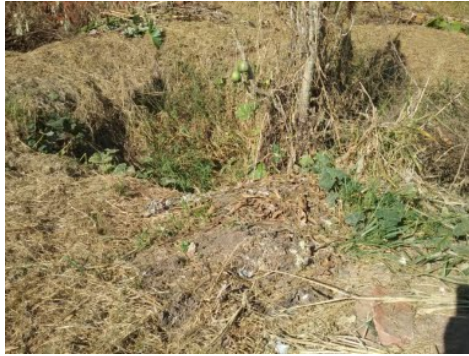
**Imagem(11)**

**Descrição(11):** Vala de resíduos de esgoto retirados da limpeza do gradeamento do tratamento preliminar que é tratado com cal
