**RELATÓRIO DE FISCALIZAÇÃO TÉCNICA DOS SISTEMAS DE ÁGUA E  
ESGOTO DO MUNICÍPIO DE  
INDAIATUBA**

**PRESTADOR: SERVIÇO AUTÔNOMO DE ÁGUA E ESGOTOS DE INDAIATUBA - SAAE**

**Relatório R5 – Continuação do Diagnóstico e Não Conformidades**

**Americana, abril de 2017**

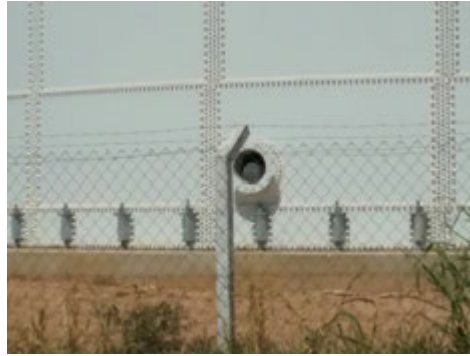
**Imagem(4)**

**Descrição(4):** Orifício de inspeção na base do Reservatório ainda sem a tampa de vedação flangeada  
**Imagem(5)**

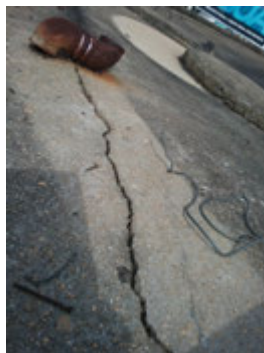
**Imagem(7)**

| RECOMENDAÇÕES GERAIS | | |
|---|---|---|
| | Grandes fissuras na laje de cobertura do reservatório | Anexo – p. 24 |

**Descrição(7):** Grandes fissuras na laje de cobertura do Reservatório

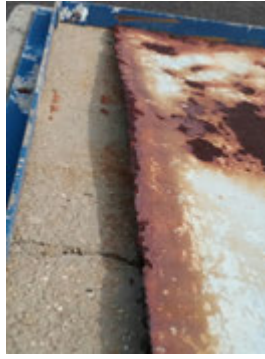
**Imagem(8)**

**Descrição(8):** Frestas na tampa da inspeção do reservatório

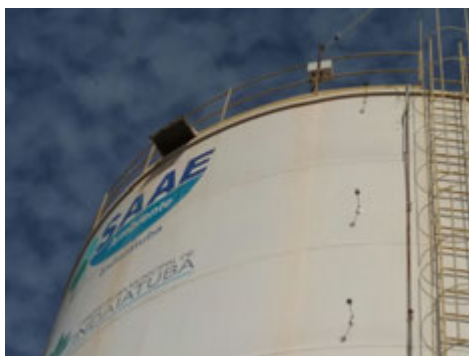
**Imagem(2)**

**Descrição(2):** Tubulação de ventilação sem tela de proteção contra a entrada de insetos e pequenos animais e antena da transmissão de dados de níveis por telemetria à CCO situada na ETA 1 e guarda-corpos na cobertura

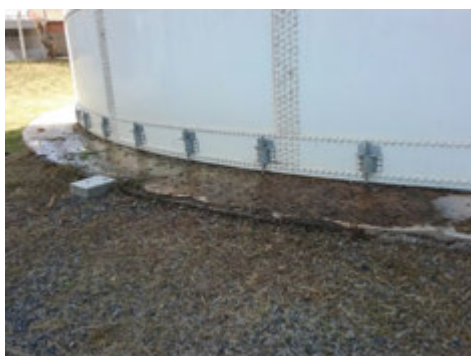
**Imagem(11)**

**Descrição(11):** Detalhe de um vazamento de água, o qual já estava sendo tomada às providências e exigido o reparo pelo fornecedor do Reservatório responsável pela instalação, ainda dentro do período da garantia da obra recém implantada

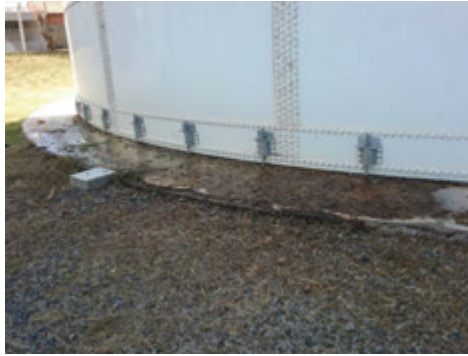
**Item 6.3**

**Item 6.3:** Existência de vazamentos aparentes nas instalações (Art. 2º da Lei Federal 11.445/2007).  
Prazo: Imediato

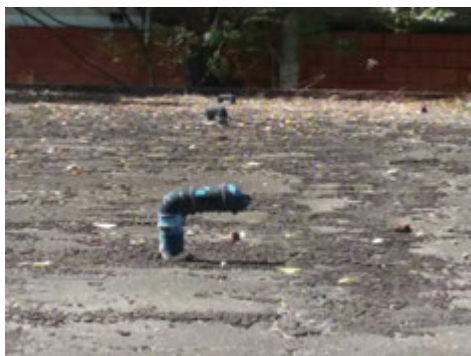
**Imagem(3)**

**Descrição(3):** Cobertura do Reservatório com diversos tubos de ventilação sem tela de proteção contra a entrada de insetos e pequenos animais

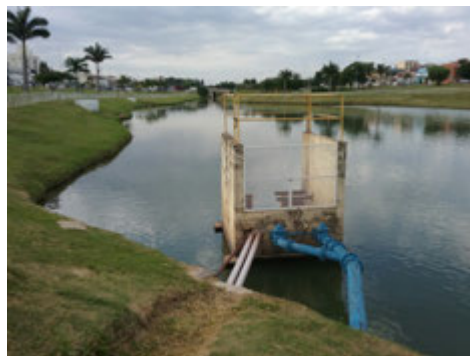
**Imagem(2)**

**Descrição(2):** Vista geral da captação superficial e do barramento do Parque Linear totalmente aberto ao acesso das pessoas

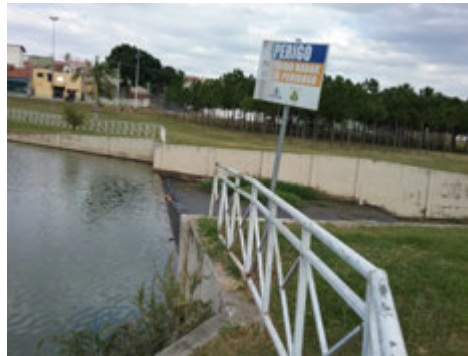
**Imagem(4)**

**Descrição(4):** Soleira do vertedor da Barragem com gradil de proteção somente nas proximidades da estrutura de captação superficial do SAAE com uma placa indicando que se trata de um local perigoso e que proíbe o acesso de pessoas ao local

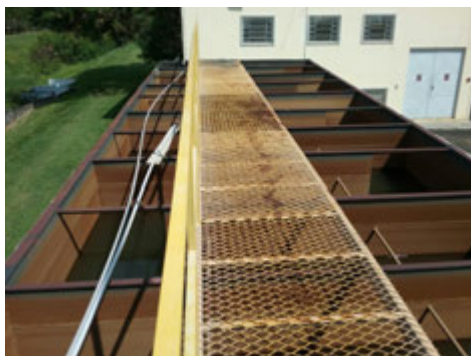
**Imagem(1)**

**Descrição(1):** ETA modular - Detalhe dos decantadores e tubulações do 1º Módulo, mostrando alguns ponto de dosagem de produtos químicos e a passarela metálica para a manutenção, com corrimão apenas em um dos lados.
