**RELATÓRIO DE FISCALIZAÇÃO TÉCNICA DOS SISTEMAS DE ÁGUA E
ESGOTO DO MUNICÍPIO DE
IPEÚNA**

**PRESTADOR: SECRETARIA MUNICIPAL DE PROJETOS E OBRAS, SERVIÇOS
PÚBLICOS E SANEAMENTO BÁSICO.**

Relatório R5 – Continuação do Diagnóstico e Não-Conformidades

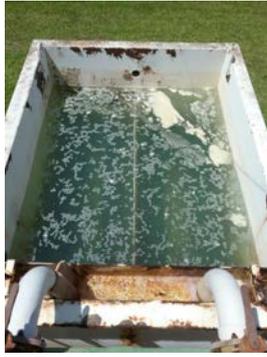
Imagem(7)

Descrição: Filtro. O químico da prefeitura afirmou que o leito filtrante desse filtro em específico foi trocado há 4 meses

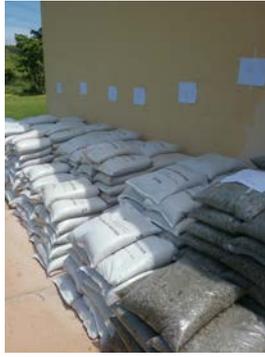
Imagem(11)

Descrição: Material do leito filtrante a ser trocado no segundo filtro

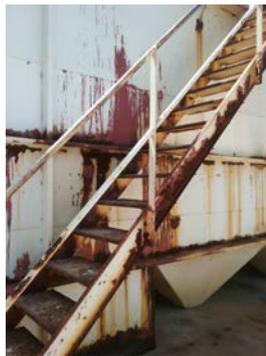
Item 5.10

Item 5.10: Escadas e guarda-corpos existentes em condições inadequadas (Art. 5.21.1 da NBR 12216/1992). Prazo: Imediato

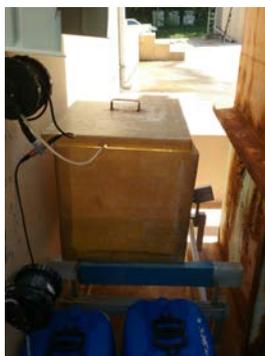
Item 5.11

Item 5.11: Estocagem inadequada de produtos químicos (Art. 5.15 da NBR 12216/1992). Prazo: Em até 180 dias

Informações complementares: A água de lavagem dos filtros, e descargas dos decantadores devem ser analisadas de acordo com o Decreto Estadual 8468/76, artigos 18 e 19, para destinação correta, autorizada pela CETESB. Os produtos químicos, estoques e nos locais de aplicação, devem estar em bacias de contenção. O laboratório deve ser equipado para realização das análises obrigatórias e previstas na Portaria 2914/2011 do Ministério da Saúde.

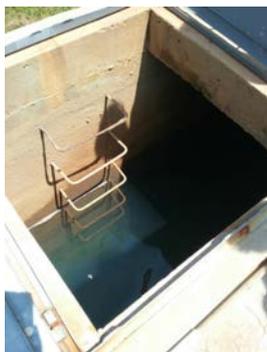
Imagem(2)

Descrição: Vista do interior do reservatório, onde se pôde notar que a água tratada não estava límpida.

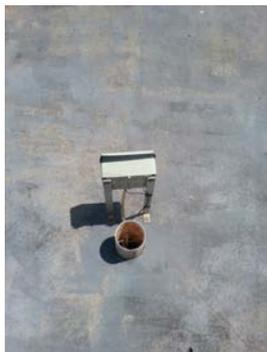
Item 6.9

Item 6.9: Inexistência de telas de proteção contra entrada de insetos e pequenos animais nas tubulações de ventilação (Art. 5.14 da NBR 12217/1994). Prazo: Imediato

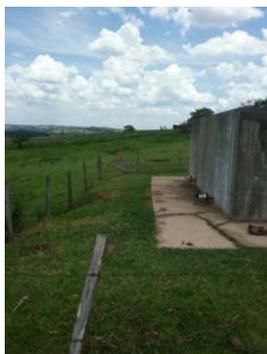
Item 7.1

Item 7.1: A área não está devidamente cercada (Art. 2º da Lei Federal 11.445/2007). Prazo: Em até 180 dias

Informações complementares: Reparar a cerca existente no local. **Data da inspeção:** 07/12/2016

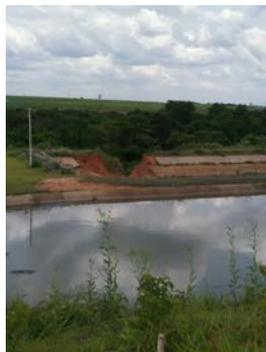
Imagem(6)

Descrição(6): Lagoa facultativa - detalhe para parte do talude desmoronado
