**RELATÓRIO DE FISCALIZAÇÃO TÉCNICA DOS SISTEMAS DE ÁGUA E
ESGOTO DO MUNICÍPIO DE
IRACEMÁPOLIS**

PRESTADOR: SAE – SERVIÇO DE ÁGUA E ESGOTO DE IRACEMÁPOLIS

Relatório R5 – Continuação do Diagnóstico e Não Conformidades

Americana, março de 2016

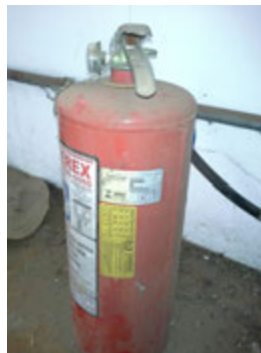
Item 4.9

Item 4.9: Extintor de incêndio com validade expirada (Art. 10.9 da NR 10 e Art. 23.1 da NR 23). Prazo: Imediato

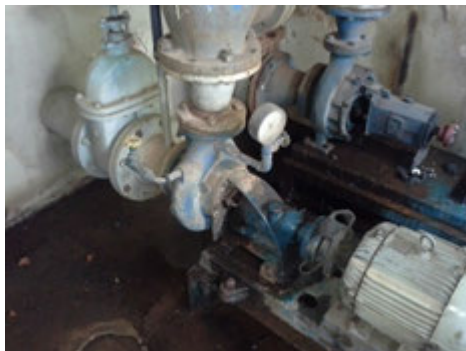
Item 4.7

Item 4.7: Drenagem inadequada de água de lubrificação de gaxetas (Art. 5.5.2.1 da NBR 12214/1992). Prazo: Em até 180 dias

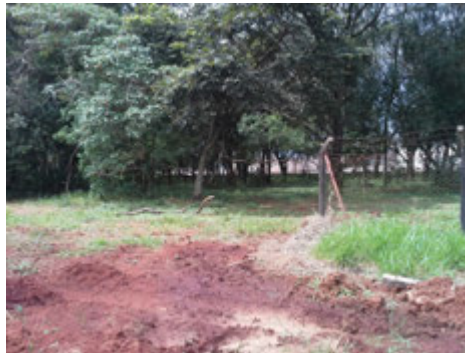
Item 7.1

Item 7.1: A área não está devidamente cercada (Art. 2º da Lei Federal 11.445/2007). Prazo: Em até 180 dias

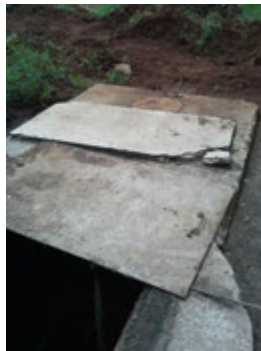
Item 7.2

Item 7.2: Ausência de acesso para manutenção na Estação Elevatória (Art. 5.6 e 5.7 da NBR 12208/1992). Prazo: Em até 180 dias

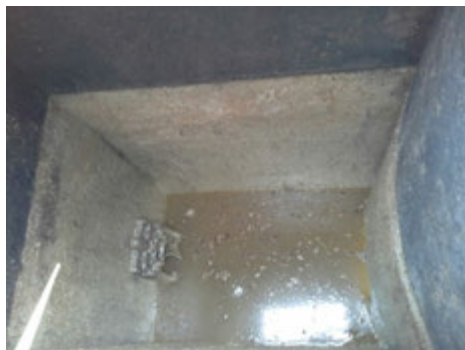
Item 7.5

Item 7.5: Ausência de gradeamento grosseiro (Art. 5.3 da NBR 12208/1992). Prazo: Em até 180 dias

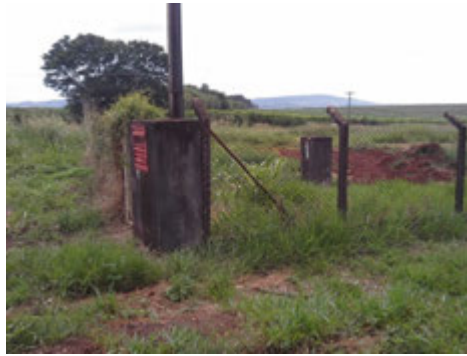
Item 7.6: Ausência de identificação da área (Art. 2º da Lei Federal 11.445/2007). Prazo: Em até 180 dias
Item 7.6

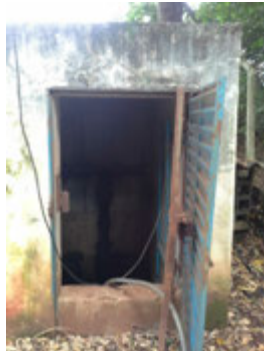
Item 7.2

Item 7.2: Ausência de acesso para manutenção na Estação Elevatória (Art. 5.6 e 5.7 da NBR 12208/1992). Prazo: Em até 180 dias

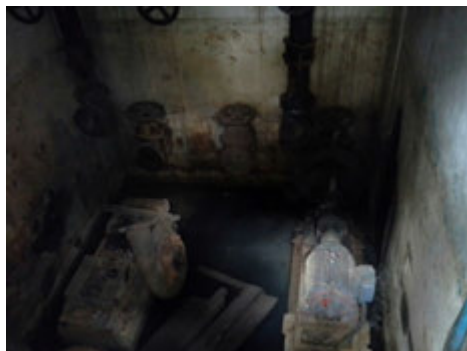
Item 7.3

Item 7.3: Ausência de conjunto moto-bomba reserva (Art. 4.2.3.4 da NBR 12208/1992). Prazo: Em até 180 dias

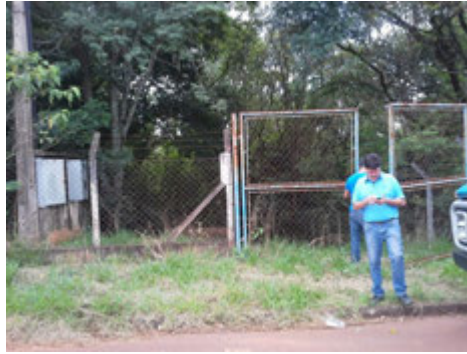
Item 7.6

Item 7.6: Ausência de identificação da área (Art. 2º da Lei Federal 11.445/2007). Prazo: Em até 180 dias

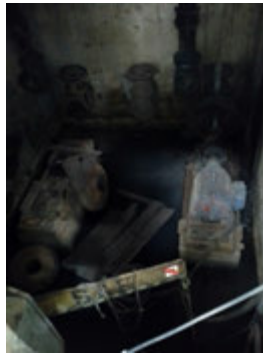
Item 7.9

Item 7.9: Existência de vazamentos aparentes (Art. 2º da Lei Federal 11.445/2007). Prazo: Imediato

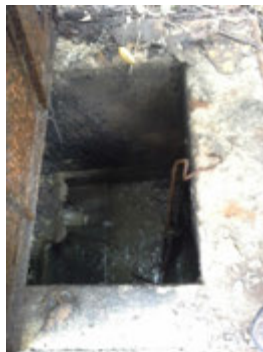
Item 7.11

Item 7.11: Gradeamento grosseiro em condições inadequadas de operação (Art. 5.3 da NBR 12208/1992). Prazo: Em até 180 dias

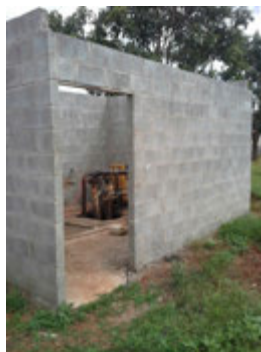
Descrição: Casa de bombas, sem cobertura nem portas

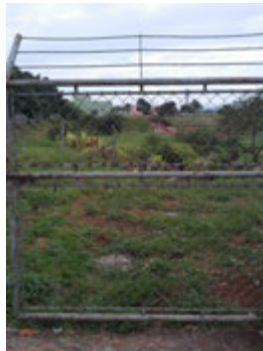
Item 7.1

Item 7.1: A área não está devidamente cercada (Art. 2º da Lei Federal 11.445/2007). Prazo: Em até 180 dias

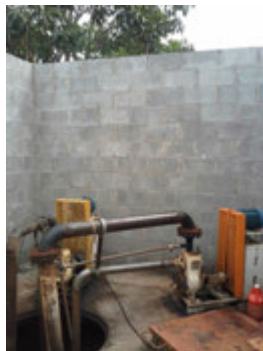
Item 7.2

Item 7.2: Ausência de acesso para manutenção na Estação Elevatória (Art. 5.6 e 5.7 da NBR 12208/1992). Prazo: Em até 180 dias

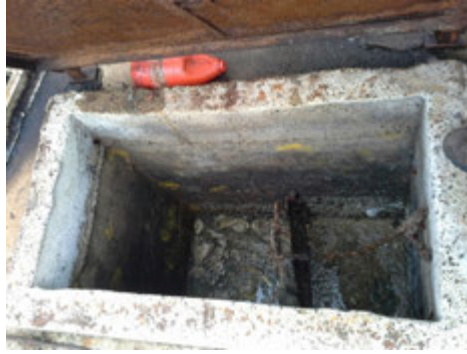
Item 7.11

Item 7.11: Gradeamento grosseiro em condições inadequadas de operação (Art. 5.3 da NBR 12208/1992).
Prazo: Em até 180 dias

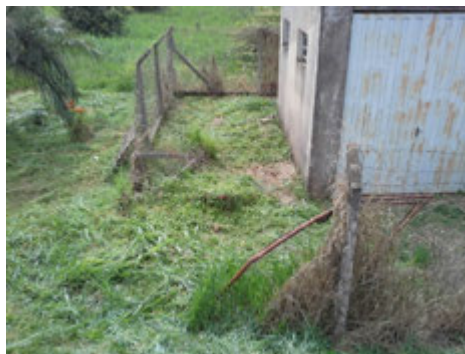
Item 7.1

Item 7.1: A área não está devidamente cercada (Art. 2º da Lei Federal 11.445/2007). Prazo: Em até 180 dias
