**RELATÓRIO DE FISCALIZAÇÃO TÉCNICA DOS SISTEMAS DE ÁGUA E  
ESGOTO DO MUNICÍPIO DE  
JAGUARIÚNA**

**PRESTADOR: DEPARTAMENTO DE ÁGUA E ESGOTO DE JAGUARIÚNA- DAE  
JAGUARIÚNA**

**Relatório R5 – Continuação do Diagnóstico e Não-Conformidades**

**Americana, julho de 2016**

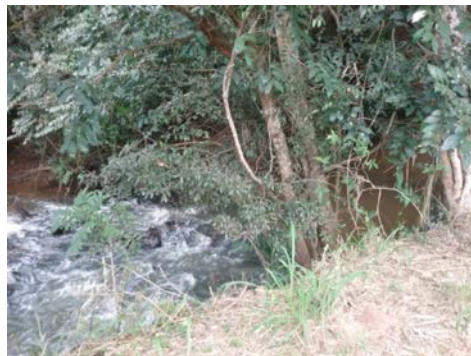
**Imagem(3)**

**Descrição(3):** Córrego Mirim

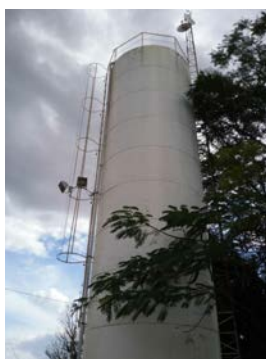
**Imagem(1)**

**Descrição(1):** Aspecto geral do reservatório

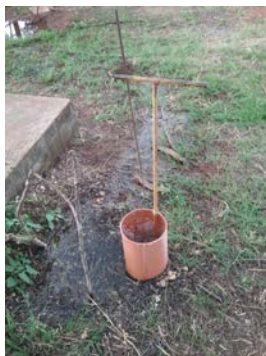
**Item 6.3**

**Item 6.3:** Existência de vazamentos aparentes nas instalações (Art. 2º da Lei Federal 11.445/2007).  
Prazo: Imediato

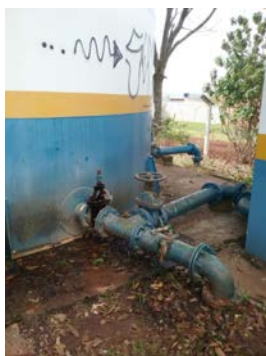
**Imagem(2)**

**Descrição(2):** Detalhe para vazamento

**Item 6.3:** Existência de vazamentos aparentes nas instalações (Art. 2º da Lei Federal 11.445/2007).

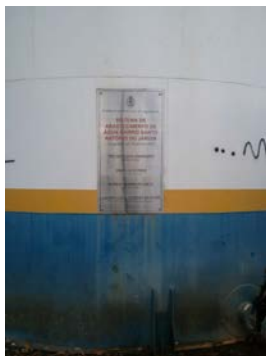
**Imagem(3)**

**Descrição(3):** Placa indicativa do local

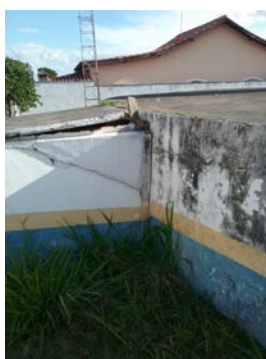
**Imagem(2)**

**Descrição(2):** Vista da estrutura lateral danificada

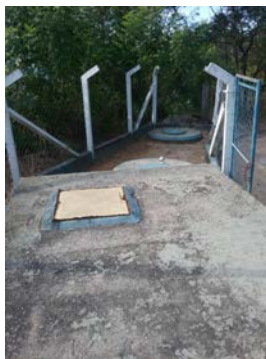
**Imagens(1)**

**Descrição:** Vista da EEEB

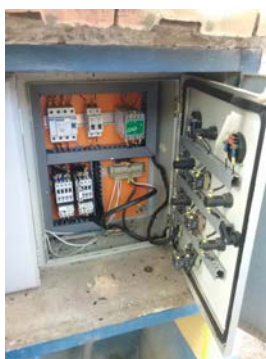
**Imagens(2)**

**Descrição:** Painel elétrico

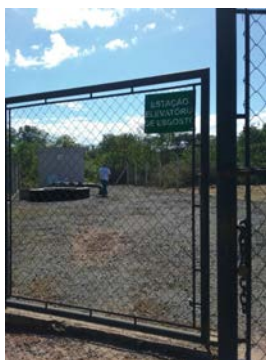
**Imagens(1)**

**Descrição:** Vista da entrada da EEBB

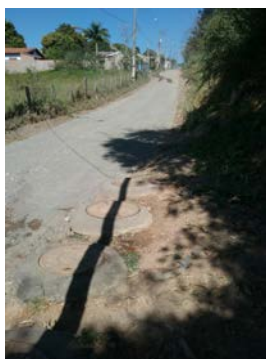
**Imagens(1)**

**Descrição:** Vista da localização da EEEB

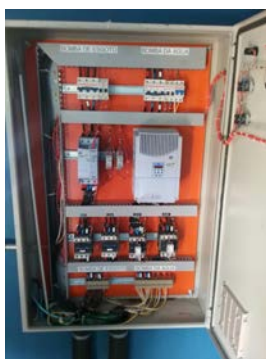
**Imagens(2)**

**Descrição:** Painel elétrico

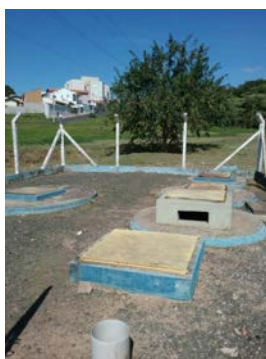
**Imagens(2)**

**Descrição:** Vista da EEEB

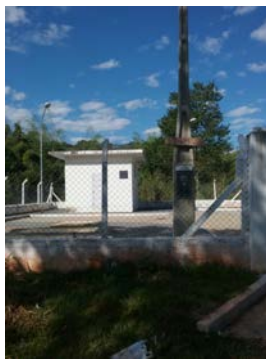
**Imagens(1)**

**Descrição:** Vista externa da EEEB
