**RELATÓRIO DE FISCALIZAÇÃO TÉCNICA DO SISTEMA DE ÁGUA DO  
MUNICÍPIO DE  
LEME**

**PRESTADOR: SUPERINTENDÊNCIA DE ÁGUA E ESGOTOS DA CIDADE DE LEME -  
SAECIL**

**Relatório R5 – Continuação do Diagnóstico e Não Conformidades**

**Americana, abril de 2016**

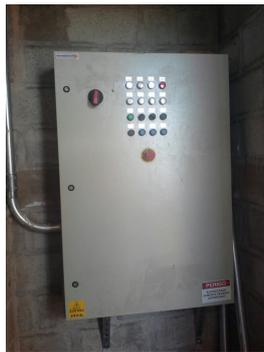
**Imagem(1)**

**Descrição(1):** Painel elétrico

**Item 4.4:** Ausência de extintor de incêndio (Art. 10.9 da NR 10 e Art. 23.1 da NR 23). Prazo: Imediato

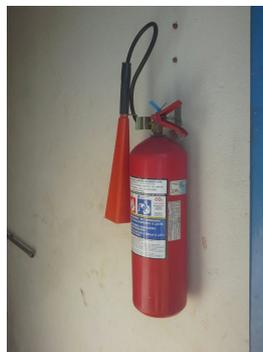
**Imagem(2)**

**Descrição(2):** Extintor de incêndio

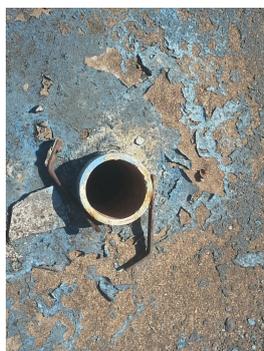
**Item 6.9**

**Item 6.9:** Inexistência de telas de proteção contra entrada de insetos e pequenos animais nas tubulações de ventilação (Art. 5.14 da NBR 12217/1994). Prazo: Imediato

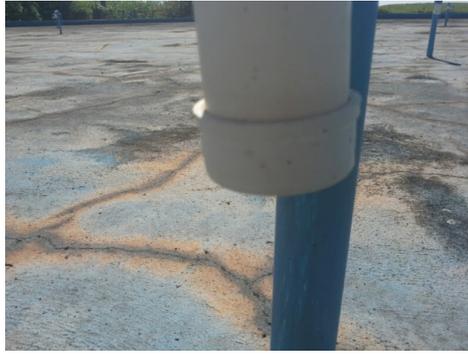
**Imagem(4)**

**Descrição(4):** Tela do tubo de ventilação
