**RELATÓRIO DE FISCALIZAÇÃO TÉCNICA DOS SISTEMAS DE ÁGUA E  
ESGOTO DO MUNICÍPIO DE  
MOGI GUAÇU**

**PRESTADOR: Serviço Autônomo Municipal de Água e Esgoto – SAMAE**

**Relatório R5 –Verificação de Não Conformidades**

**Americana, dezembro de 2017**

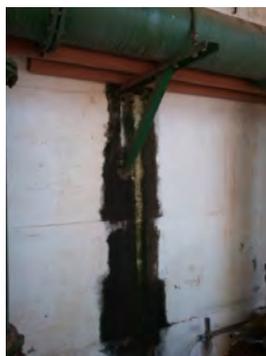
**Imagem(3)**

**Descrição(3):** Manchas de infiltração com vazamento

**Item 5.13:** Existência de vazamentos aparentes (Art. 2º da Lei Federal 11.445/2007). Prazo: Imediato

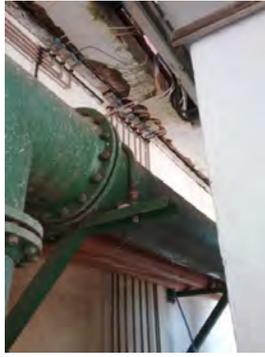
**Imagem(4)**

**Descrição(4):** Pontos de vazamento  
**Imagem(5)**

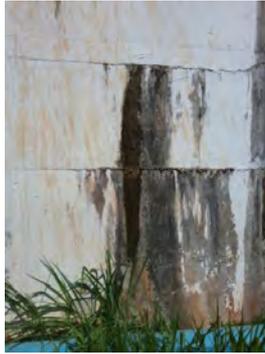
**Descrição(5):** Pontos de umidade  
**Imagem(6)**

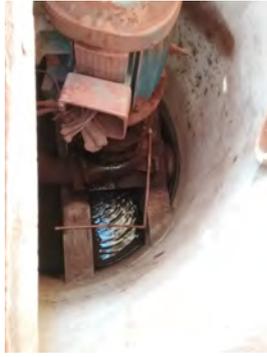
**Item 4.8**

| <b>NÃO CONFORMIDADES – Sistema de Abastecimento de Água (SAA) e Sistema de Esgotamento Sanitário (SES)</b> | | | | |
|--|---|---|---|---|
| | 4.8 | Existência de vazamentos aparentes | | REINCIDENTE |

**Item 4.8:** Existência de vazamentos aparentes (Art. 2º da Lei Federal 11.445/2007). Prazo: Imediato

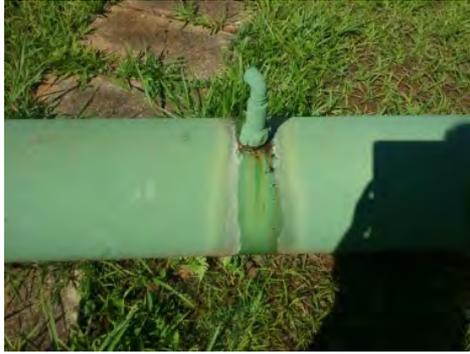
**Item 6.3**

**Item 6.3:** Existência de vazamentos aparentes nas instalações (Art. 2º da Lei Federal 11.445/2007).  
Prazo: Imediato

**Informações complementares:** Extravasor interno.

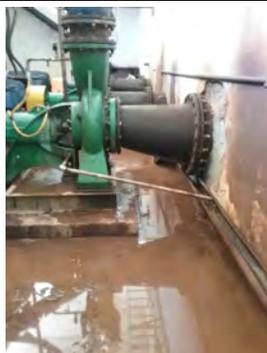
Detalhe do acúmulo de água devido ao vazamento

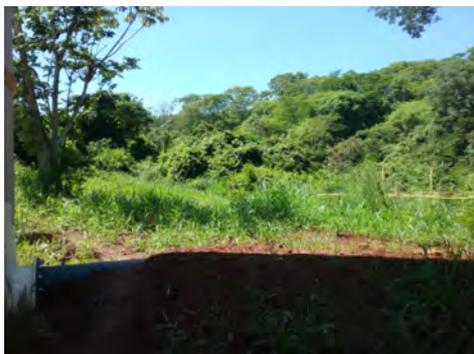
### Item 3.1

| <b>Captação Rio Mogi Guaçu</b> | 3.1 | A área não está devidamente cercada | Em até 180 dias | NOVA |

A área não está devidamente cercada (Art. 2º da Lei Federal 11.445/2007). Prazo: Em até 180 dias

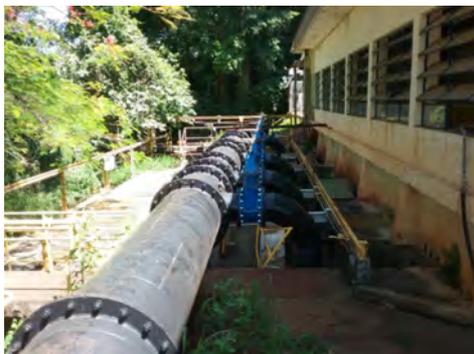
### Item 3.2

| | 3.2 | Ausência de acesso para manutenção na Estação Elevatória | Em até 180 dias | NOVA |

Ausência de acesso para manutenção na Estação Elevatória (Art. 5.10 da 12214/1992). Prazo: Em até 180 dias

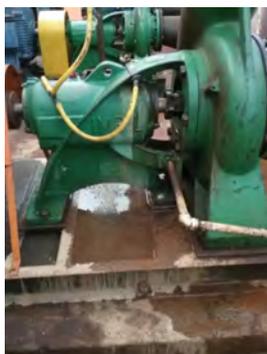
### Item 3.10

| | 3.10 | Existência de vazamentos aparentes (nas bombas) | Imediato | NOVA |

Existência de vazamentos aparentes (Art. 2º da Lei Federal 11.445/2007). Prazo: Imediato

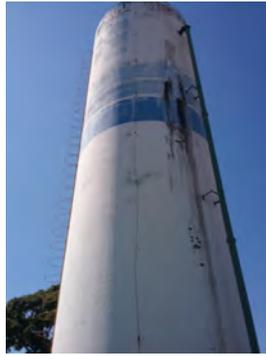
**Item 6.3**

**Item 6.3:** Existência de vazamentos aparentes nas instalações (Art. 2º da Lei Federal 11.445/2007).  
Prazo: Imediato

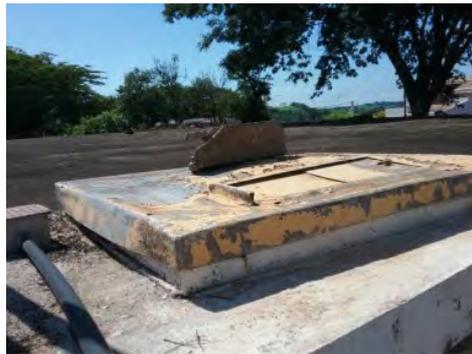
**Item 6.10**

| <b>Reservatório ETA semienterrado II</b> | 6.10 | O reservatório sem tampas de inspeção em boas condições | Em até 180 dias | NOVA |

**Item 6.10:** O reservatório sem tampas de inspeção em boas condições (Art. 5.13 da NBR 12217/1994).  
Prazo: Imediato

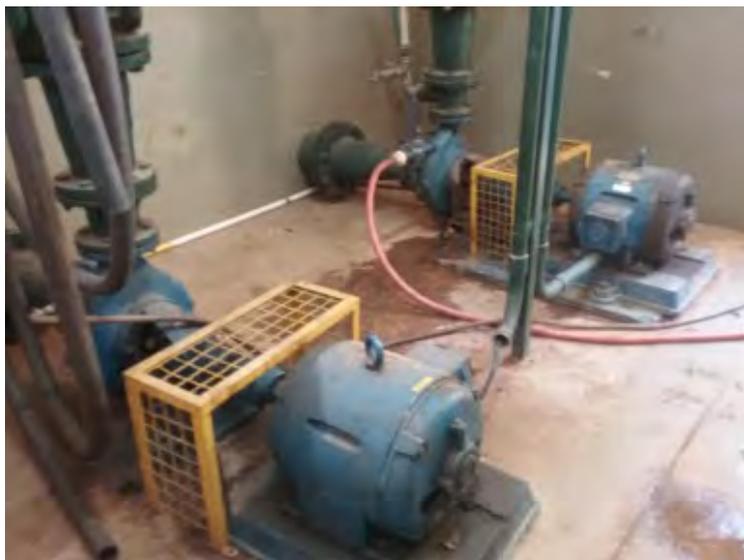
**Item 3.9**

| <b>NÃO CONFORMIDADES – Sistema de Abastecimento de Água (SAA) e Sistema de Esgotamento Sanitário (SES)</b> | | | | |
|--|---|---|---|---|
| <b>Captação Superficial Martinho Prado</b> | 3.9 | Drenagem inadequada de água de lubrificação de gaxetas | - | REINCIDENTE |

**Item 3.9:** Drenagem inadequada de água de lubrificação de gaxetas (Art. 5.5.2.1 da NBR 12214/1992).  
Prazo: Em até 180 dias
