**RELATÓRIO DE FISCALIZAÇÃO TÉCNICA DOS SISTEMAS DE ÁGUA E  
ESGOTO DO MUNICÍPIO DE  
MOGI MIRIM**

**PRESTADOR: SAAE - SERVIÇO AUTÔNOMO DE AGUA E ESGOTOS DE MOGI MIRIM**

**Relatório R5 – Continuação do Diagnóstico e Não Conformidades**

**Americana, maio de 2016**

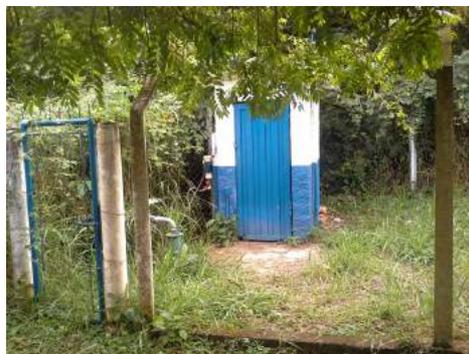
**Imagem(3)**

**Descrição(3):** Aspecto geral do Poço Velho

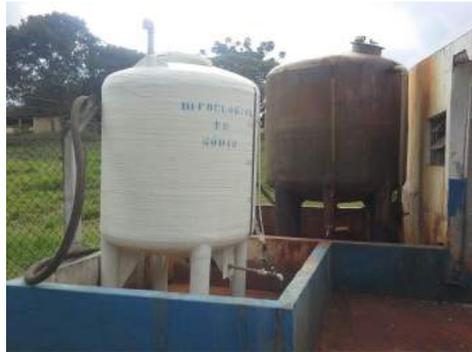
**Imagem(7)**

**Descrição(7):** Tanque de armazenamento de cloreto férrico e hipoclorito de sódio

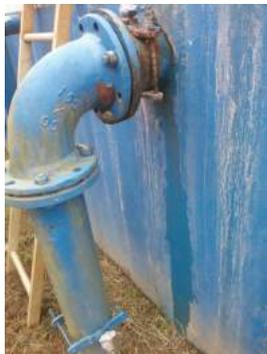
**Imagem(1)**

**Descrição(1):** Vazamento na vedação entre parede de concreto e conexão de ferro fundido.

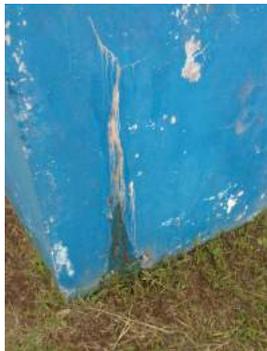
**Imagem(2)**

**Descrição(2):** Infiltração com sinais de carbonatação e eflorescência

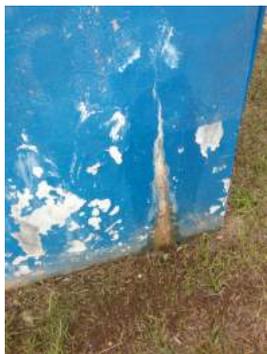
**Imagem(3)**

**Descrição(3):** Infiltração com sinais de carbonatação e eflorescência

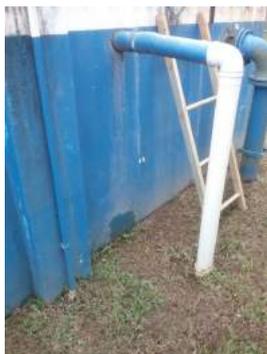
**Item 6.3**

**Item 6.3:** Existência de vazamentos aparentes nas instalações (Art. 2º da Lei Federal 11.445/2007).  
Prazo: Imediato

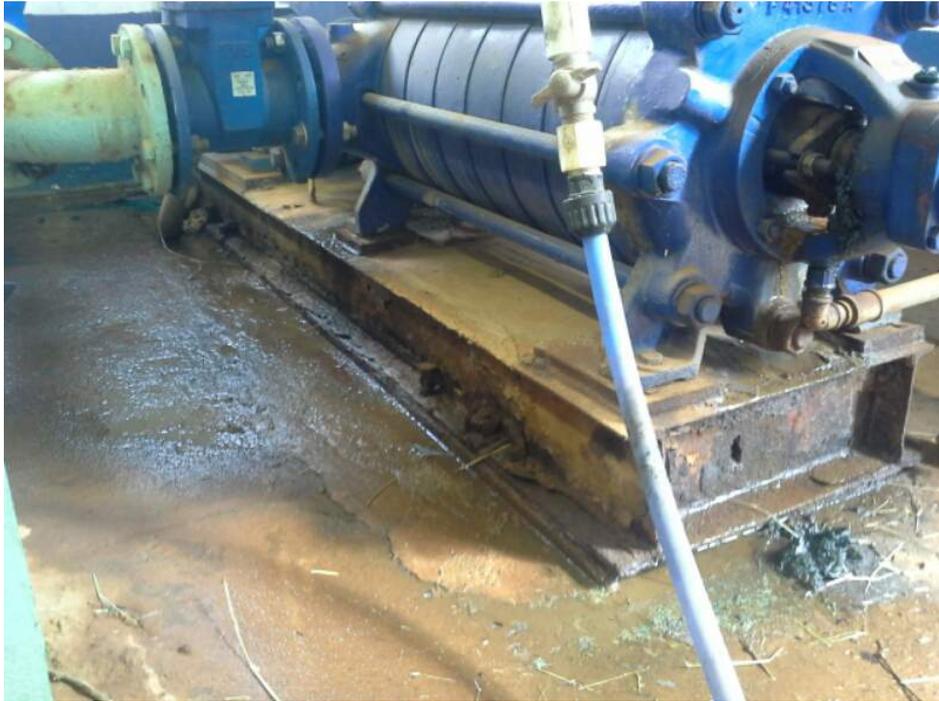
**Item 4.7**

**Item 4.7:** Drenagem inadequada de água de lubrificação de gaxetas (Art. 5.5.2.1 da NBR 12214/1992). Prazo: Em até 180 dias

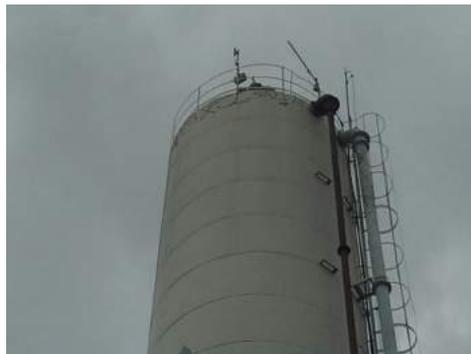
**Imagem(2)**

**Descrição(2):** Escada de acesso e guarda corpo

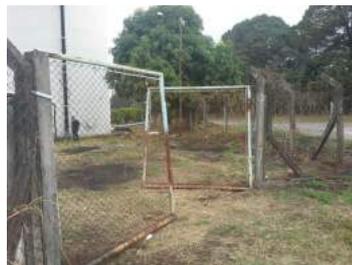
**Item 6.1**

**Item 6.1:** A área não está devidamente cercada (Art. 5.16.8 da NBR 12217/1994). Prazo: Em até 180 dias

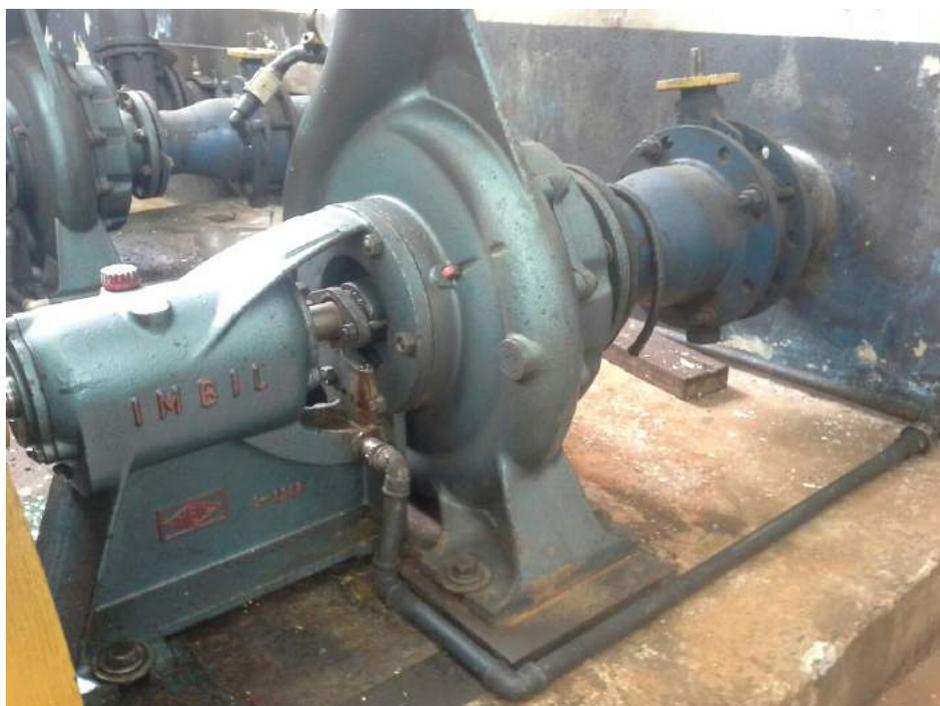
**Imagem(2)**

**Descrição(2):** Drenagem gaxeta

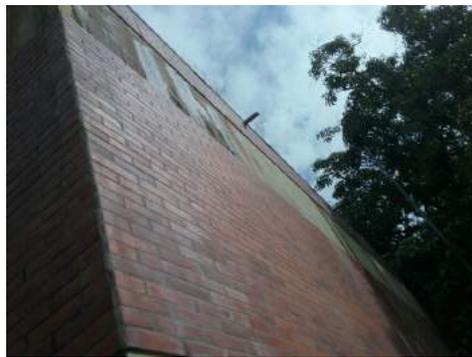
**Imagem(1)**

**Descrição (1):** Infiltração com vazamento na parede do reservatório

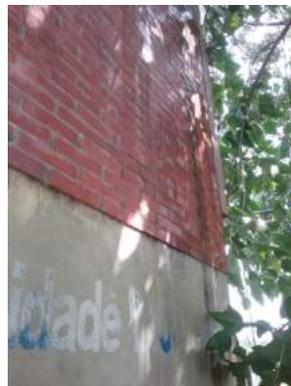
**Imagem(2)**

**Descrição (2):** Infiltração com vazamento na parede do reservatório

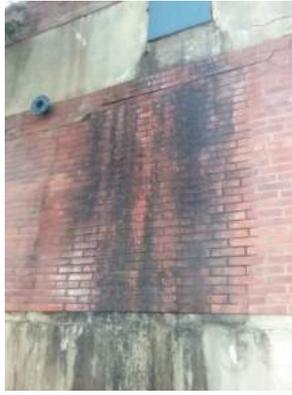
**Imagem(4)**

**Descrição(4):** Vazamento contínuo na parede dos fundos

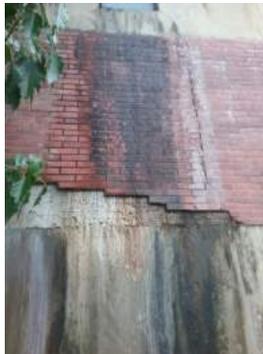
**Item 6.3**

**Item 6.3:** Existência de vazamentos aparentes nas instalações (Art. 2º da Lei Federal 11.445/2007).  
Prazo: Imediato

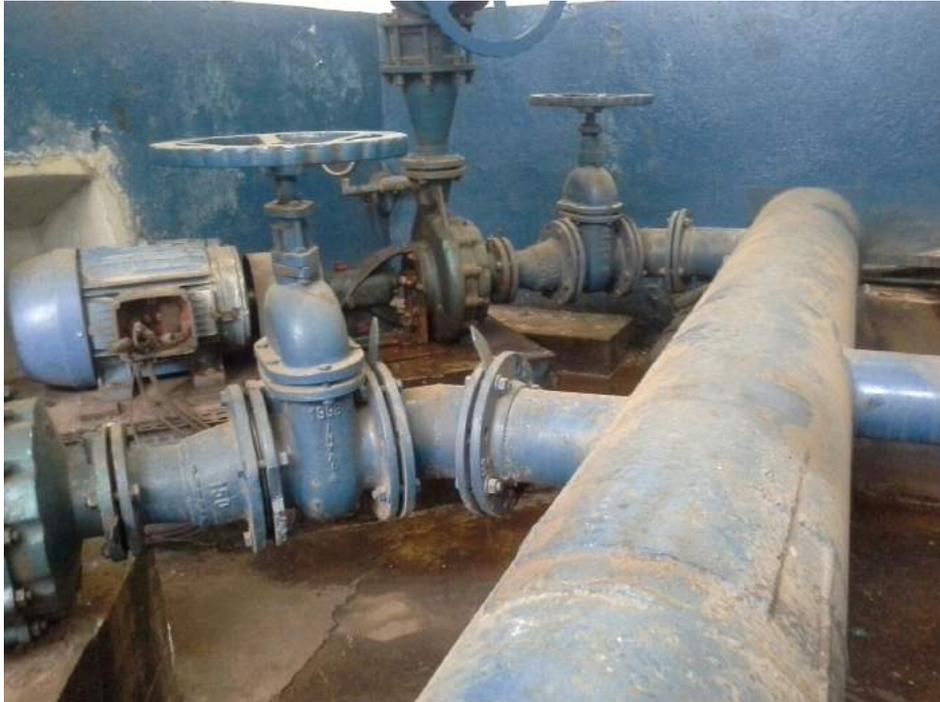
**Imagem(3)**

**Descrição(3):** Drenagem gaxeta

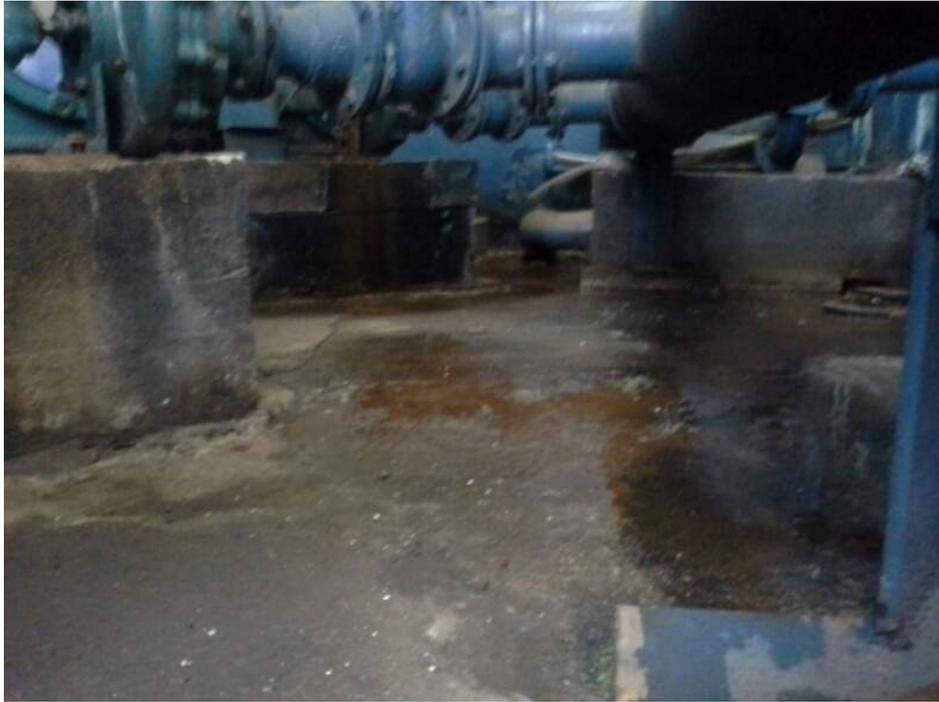
**Item 4.7**

**Item 4.7:** Drenagem inadequada de água de lubrificação de gaxetas (Art. 5.5.2.1 da NBR 12214/1992). Prazo: Em até 180 dias

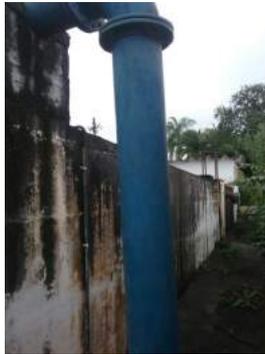
**Imagem(1)**

**Descrição(1):** Manchas resultantes da elevada umidade devido a fissuras ao longo de toda a parede do reservatório

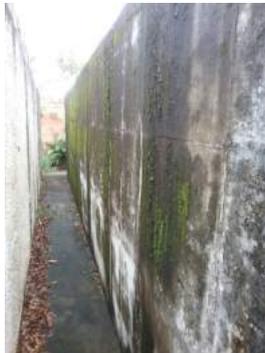
**Imagem(2)**

**Descrição(2):** Manchas resultantes da elevada umidade devido a fissuras

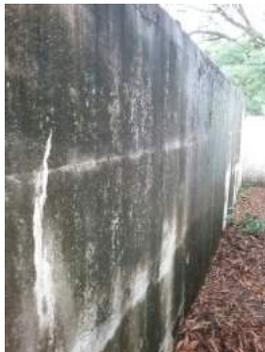
**Imagem(3)**

**Descrição(3):** Umidade excessiva na parede com infiltração e sinais de carbonatação.

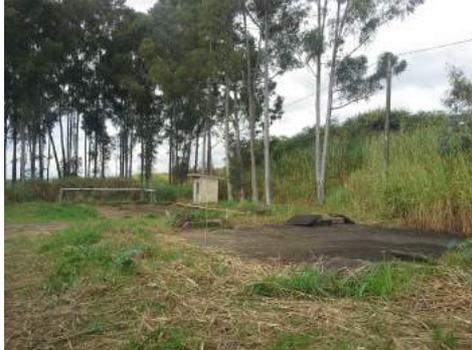
**Item 7.1**

**Item 7.1:** A área não está devidamente cercada (Art. 2º da Lei Federal 11.445/2007). Prazo: Em até 180 dias

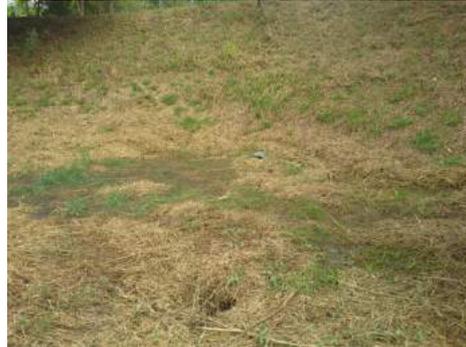
**Imagem(4)**

**Descrição (4):** Detalhe vazamento esgoto

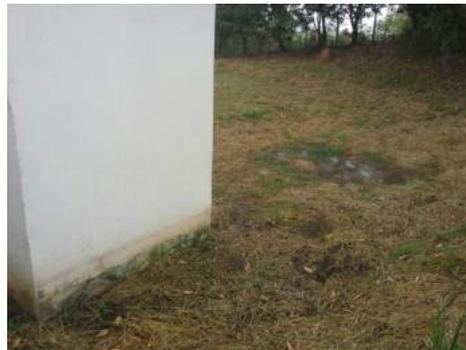
**Item 7.9**

**Item 7.9:** Existência de vazamentos aparentes (Art. 2º da Lei Federal 11.445/2007). Prazo: Imediato
