**RELATÓRIO DE FISCALIZAÇÃO TÉCNICA DOS SISTEMAS DE ÁGUA E  
ESGOTO DO MUNICÍPIO DE  
NOVA ODESSA**

**PRESTADOR: CODEN – COMPANHIA DE DESENVOLVIMENTO DE NOVA ODESSA**

**Relatório R5– Continuação diagnóstico e não conformidades**

**Americana, março de 2016**

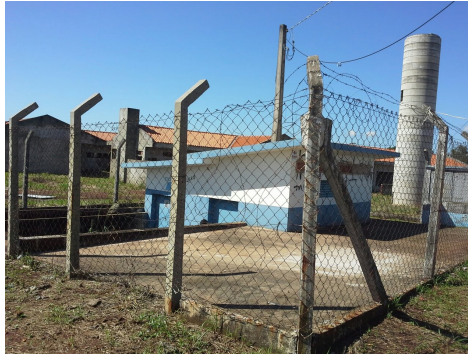
**Imagem(1)**

**Descrição(1):** Booster Klavin

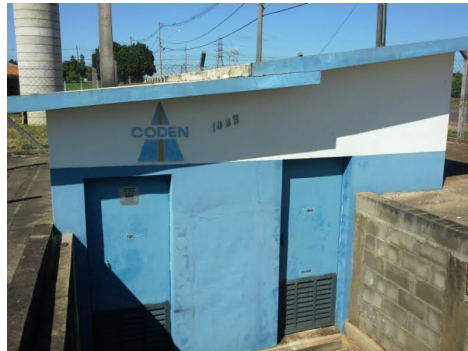
**Imagem(2)**

**Descrição(2):** Booster Klavin

**Informações complementares:** Não foi possível abrir cadeado.

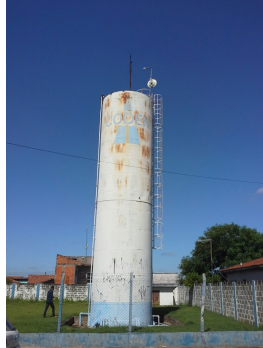
**Imagem(1)**

**Descrição(1):** Reservatório São Francisco

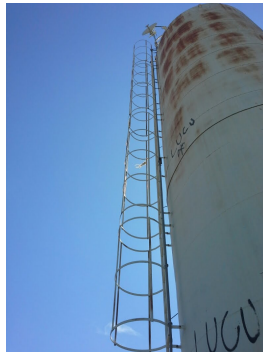
**Imagem(2)**

**Há guarda-corpo de proteção na escada externa dos reservatórios elevados?:** Sim

**Descrição(2):** Guarda corpo
