**RELATÓRIO DE FISCALIZAÇÃO TÉCNICA DOS SISTEMAS DE ÁGUA E  
ESGOTO DO MUNICÍPIO DE  
PIRACICABA**

**PRESTADOR: SEMAE – SERVIÇO MUNICIPAL DE ÁGUA E ESGOTO**

**Relatório R5 – Continuação do Diagnóstico e Não Conformidades**

**Americana, fevereiro de 2016**

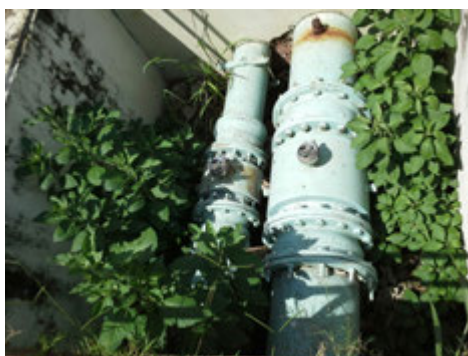
**Imagem(2)**

**Descrição(2):** Medidor de vazão de saída , tipo magnético de inserção, não funcionando

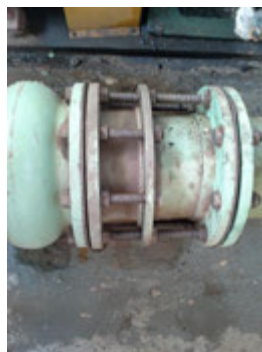
**Imagem(6)**

**Descrição(6):** Pequeno vazamento na junta flangeada

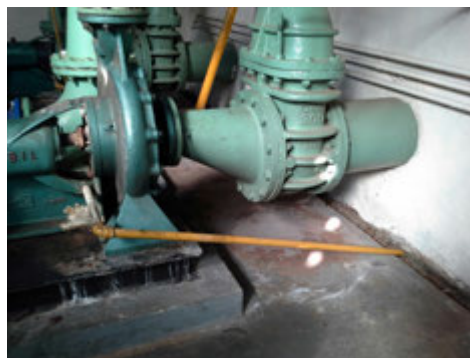
**Imagem(9)**

**Descrição(9):** Excesso de água de lubrificação da gaxetas em uma das bombas

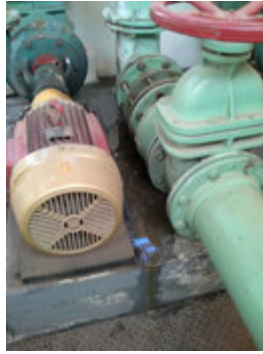
**Item 4.8**

**Item 4.8:** Existência de vazamentos aparentes (Art. 2º da Lei Federal 11.445/2007). Prazo: Imediato

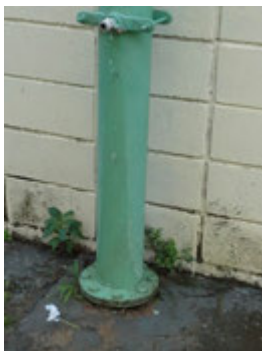
**Item 6.3**

**Item 6.3:** Existência de vazamentos aparentes nas instalações (Art. 2º da Lei Federal 11.445/2007). Prazo: Imediato

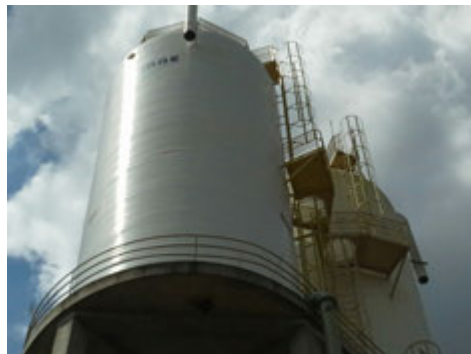
**Imagem(5)**

**Descrição(5):** Vista mais aproximada dos detalhes do tubo extravasor sem tela de proteção contra a entrada de insetos e das escadas de acesso às coberturas dos Reservatórios Elevados
