**RELATÓRIO DE FISCALIZAÇÃO TÉCNICA DOS SISTEMAS DE ÁGUA E  
ESGOTO DO MUNICÍPIO DE  
PIRASSUNUNGA**

**PRESTADOR: SERVIÇO DE ÁGUA E ESGOTO DE PIRASSUNUNGA – SAEP**

**Relatório R5 – Continuação do Diagnóstico e Não Conformidades**

**Americana, novembro de 2016**

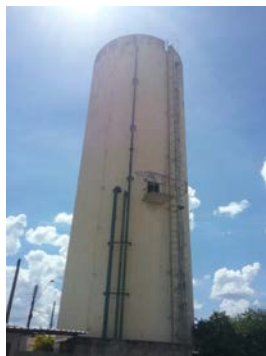
**Imagem(1)**

**Descrição (1):** Vista reservatório Vila Belmiro

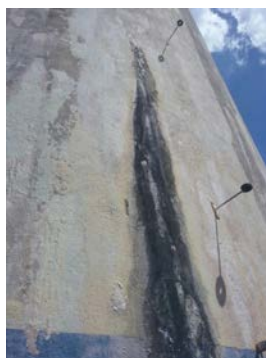
**Descrição(2):** Detalhe impermeabilização realizada no local que havia vazamento

O SAEP informou quer esse reservatório foi reformado/impermeabilizado, mas não foi pintado.

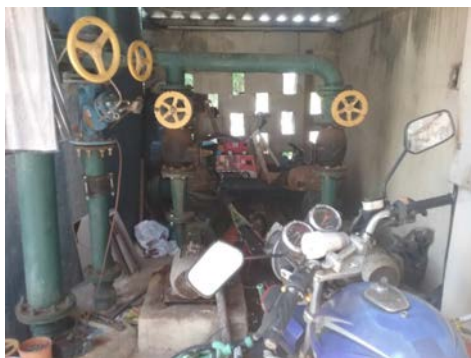
**Imagem(1)**

**Descrição(1):** Vista da EEAT Vila Belmiro

**Item 4.2:** Ausência de acesso para manutenção na Estação Elevatória (Art. 5.6 e 5.7 da NBR 12208/1992).

**Item 4.7:** Drenagem inadequada de água de lubrificação de gaxetas (Art. 5.5.2.1 da NBR 12214/1992).

Casa de bombas usada como depósito pelo morador, o que dificulta manutenção do sistema.

Providenciar a drenagem da água de lubrificação de gaxeta.

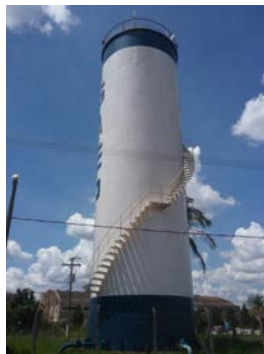
**Imagem(1)**

**Descrição:** Vista do Reservatório Jardim Canebo

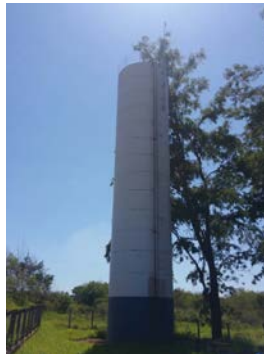
**Imagem(1)**

**Descrição(1):** Vista do reservatório Cachoeira I

**Item 6.2:** Ausência de identificação da área (Art. 2º da Lei Federal 11.445/2007). Prazo: Em até 180 dias

**Item 6.7:** Inexistência de pára-raios em reservatórios elevados (Art. 5.16.7 da NBR 12217/1994). Prazo: Em até 180 dias

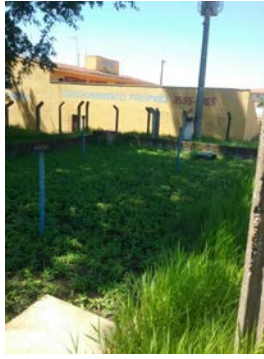
**Imagem(1)**

**Descrição(1):** Cobertura

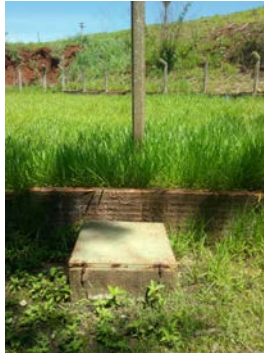
**Imagem(2)**

**Descrição(2):** Tampa de inspeção

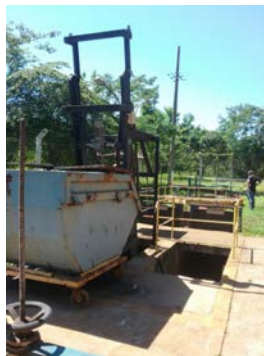
**Imagem(1)**

**Descrição(1):** Vista do gradeamento

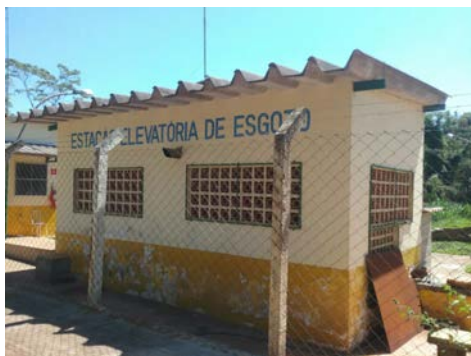
**Imagem(3)**

**Descrição(5):** Vista da EEEB Laranja Azeda
