**RELATÓRIO DE FISCALIZAÇÃO TÉCNICA DOS SISTEMAS DE ÁGUA E  
ESGOTO DO MUNICÍPIO DE  
PORTO FELIZ**

**PRESTADOR: SAAE PORTO FELIZ**

**Relatório R5 – Continuação do Diagnóstico e Não Conformidades**

**Americana, maio de 2018**

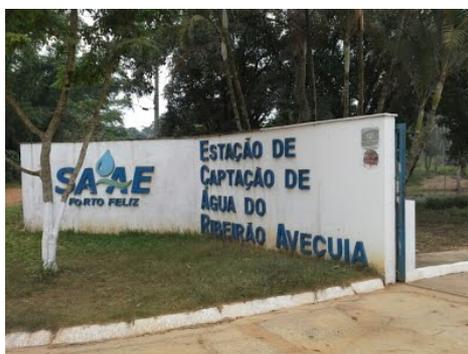
**Imagem(1)**

**Descrição(1):** Aspecto externo e portão de acesso à captação

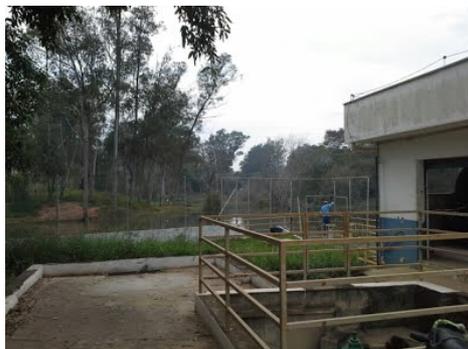
**Imagem(2)**

**Descrição(2):** Aspecto geral do ponto de captação e da casa de bombas

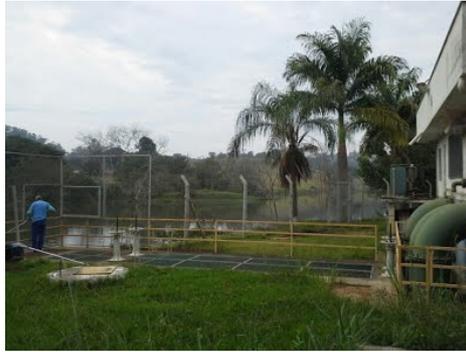
**Imagem(3)**

**Descrição(3):** Gradeamento e sucção aspirada

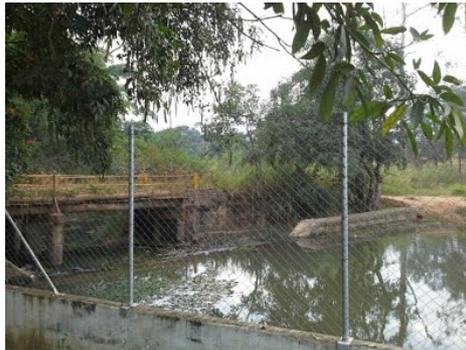
**Imagem(4)**

**Descrição(4):** Barramento de elevação de nível (soleira)

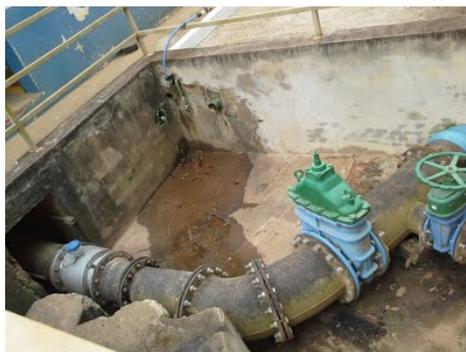
**Imagem(5)**

**Descrição(5):** Adutora de recalque para a ETA e macromedidor de inserção

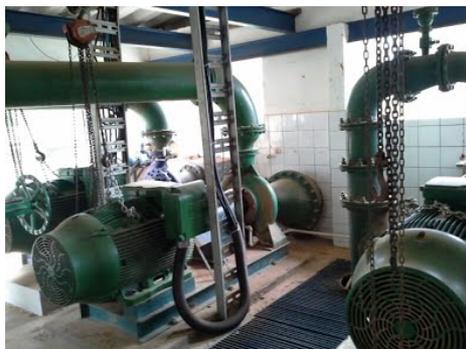
**Imagem(6)**

**Descrição(6):** Conjuntos de recalque: 1 motobomba em operação (à esquerda) e 2 em reserva

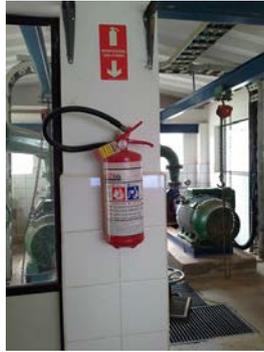
**Imagem(7)**

**Descrição(7):** Total de 3 extintores na casa de bombas, com vencimento em julho/2018

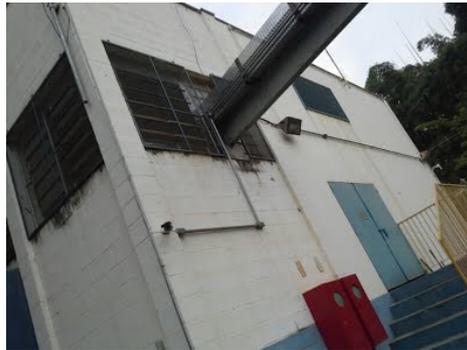
**Imagem(8)**

**Descrição(8):** Casa de comando das bombas e cabine

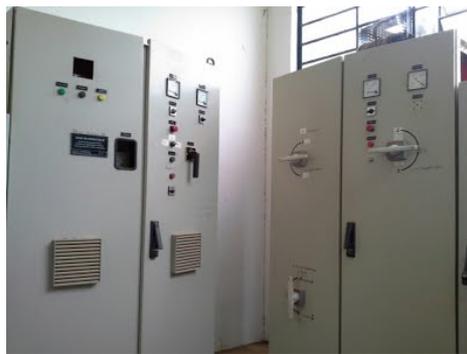
**Imagem(9)**

**Descrição(9):** Painéis elétricos

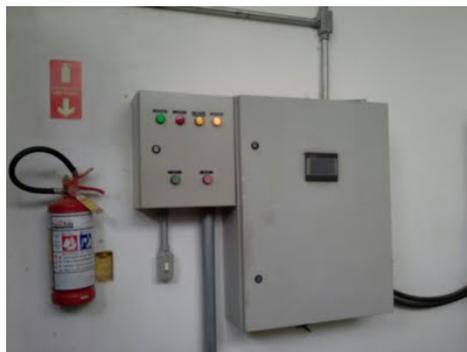
**Imagem(10)**

**Descrição(10):** Será instalada telemetria

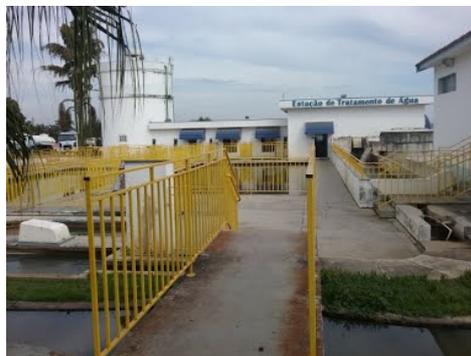
**Imagem(1)**

**Descrição(1):** Aspecto geral da ETA

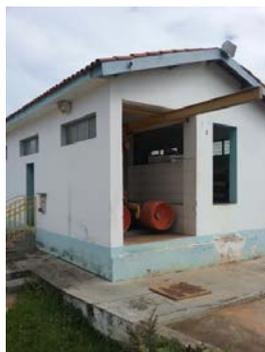
**Imagem(2)**

**Descrição(2):** Casa de química e armazenamento de gás cloro

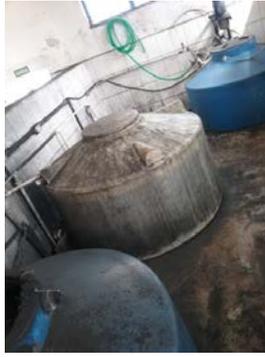
**Imagem(3)**

**Descrição(3):** Barrilha, PAC e carvão ativado

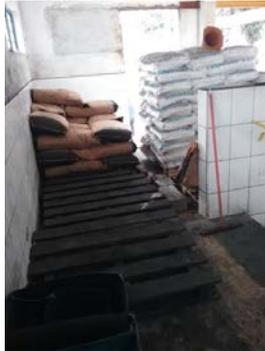
**Imagem(4)**

**Descrição(4):** Estocagem de produtos químicos em local coberto e isolado de umidade

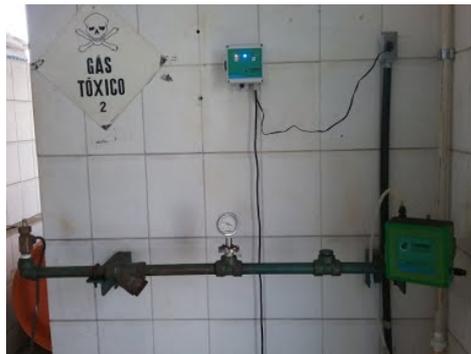
**Imagem(5)**

**Descrição(5):** Dosador de gás cloro

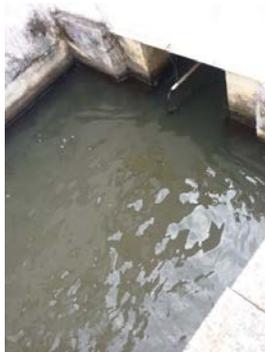
**Imagem(6)**

**Descrição(6):** Entrada de água e adição de carvão ativado

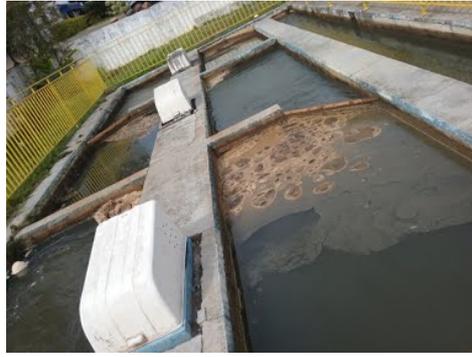
**Descrição(7):** Floculadores  
**Imagem(8)**

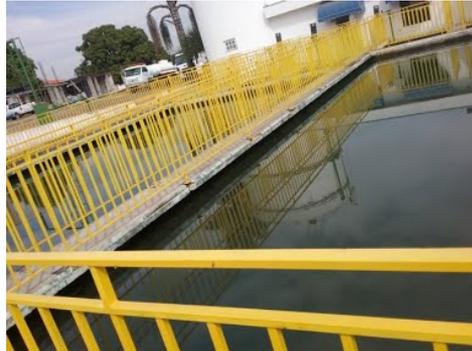
**Descrição(8):** Decantadores  
**Imagem(9)**

**Item 5.18:** Vertedores de água decantada aparentemente desnivelados (Art. 5.10.8 da NBR 12216/1992). Prazo: Em até 180 dias

- 1) A rede é única desde a captação; utilizam as leituras do macromedidor da captação (não há macromedidor na ETA);
- 2) Os vertedores nos decantadores não funcionam como uma barreira para os sólidos em suspensão floculados, que passam para o filtro, causando colmatação e reduzindo a eficiência da remoção de partículas nos decantadores.

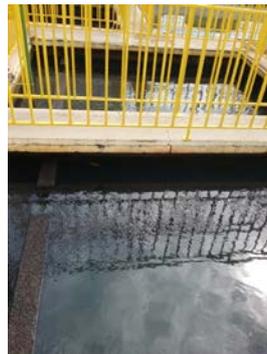
**Descrição(9):** Dois dos quatro filtros  
**Imagem(10)**

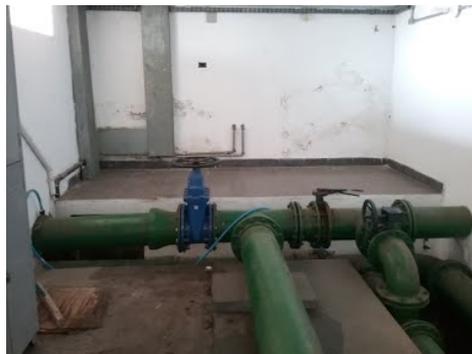
**Descrição(10):** Válvula de retenção recentemente substituída

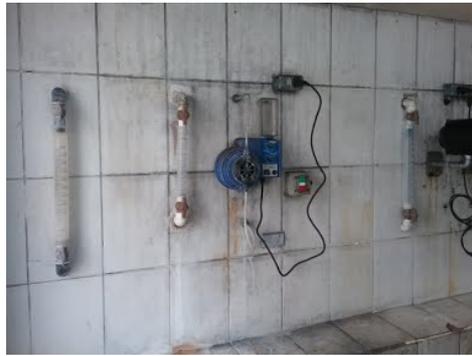
**Imagem(11)**

**Descrição(11):** Dosadores de barrilha, flúor e PAC

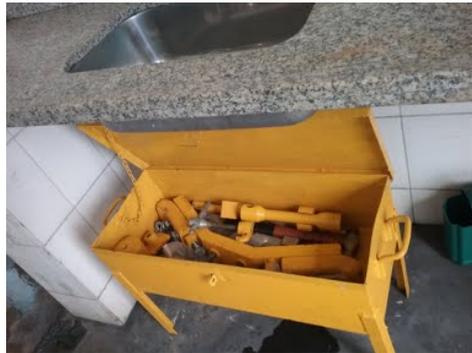
**Imagem(12)**

**Descrição(12):** Kit de emergência do cloro gás

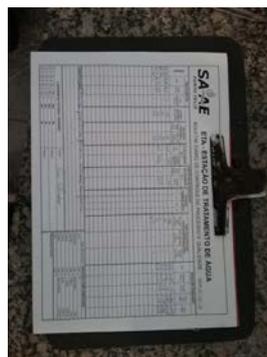
**Imagem(13)**

**Descrição(13):** Planilhas de controle do processo

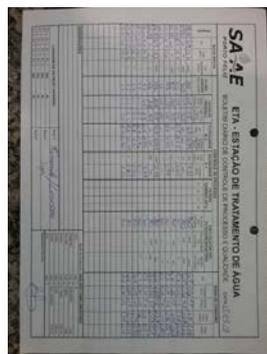
**Imagem(14)**

**Descrição(14):** Planilhas de controle do processo

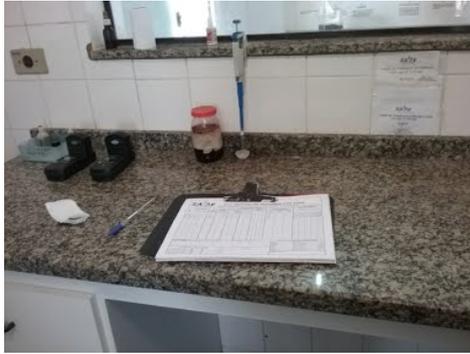
## Imagem(15)

**Descrição(15):** Bancada do laboratório

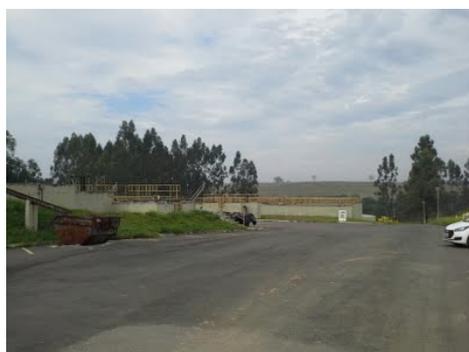
**Imagem(1)**

**Descrição(1):** Aspecto geral da ETE Xyko do SAAE

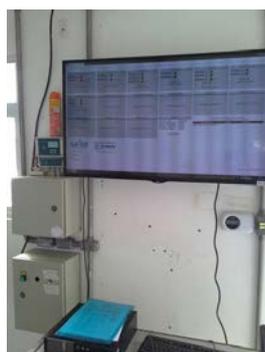
**Imagem(2)**

**Descrição(2):** Telemetria e macromedidor

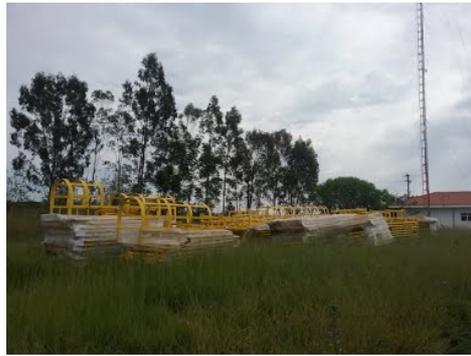
**Imagem(3)**

**Descrição(3):** Novos guarda corpos aguardando instalação

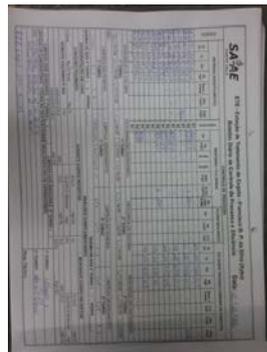
**Imagem(4)**

**Descrição(4):** Planilhas de controle do processo

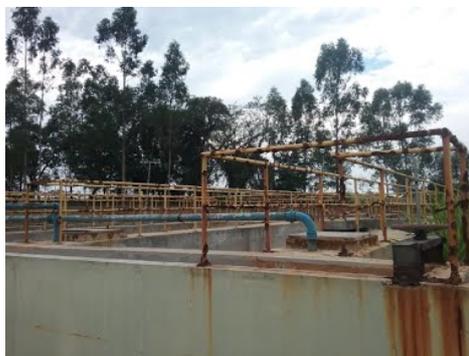
**Imagem(5)**

**Descrição(5):** Guarda corpos serão substituídos

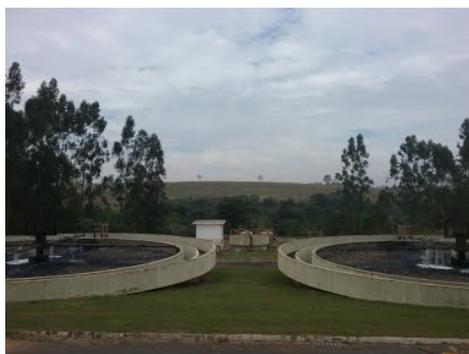
**Imagem(6)**

**Descrição(6):** Filtros biológicos

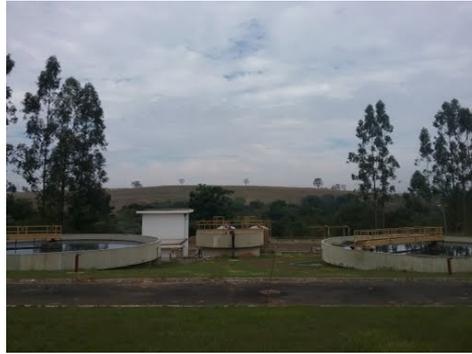
**Descrição(7):** Decantadores  
**Imagem(8)**

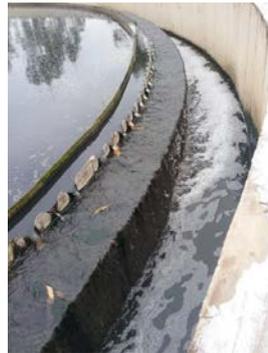
**Descrição(8):** Detalhe dos decantadores  
**Imagem(9)**

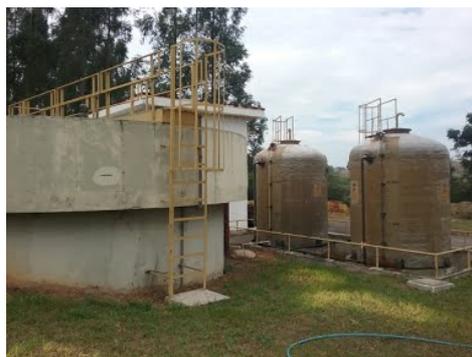
**Descrição(9):** Adensador e tanques para hipoclorito que não estão sendo utilizados  
**Imagem(10)**

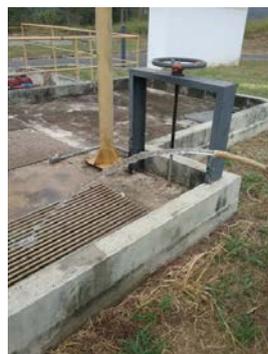
**Descrição(10):** Efluente final

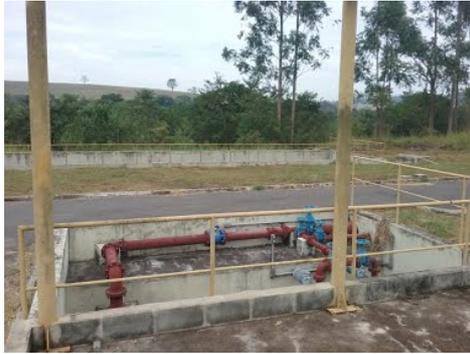
**Imagem(11)**

**Descrição(11):** Bombas de recirculação para o processo

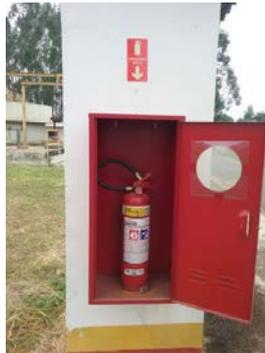
**Imagem(12)**

**Descrição(12):** Extintor de incêndio próximo ao painel da centrífuga e adensador

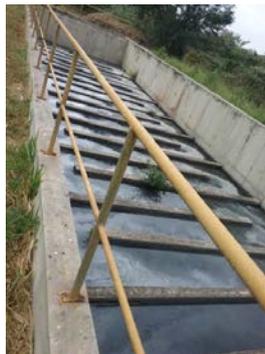
**Imagem(13)**

**Descrição(13):** Chicanas

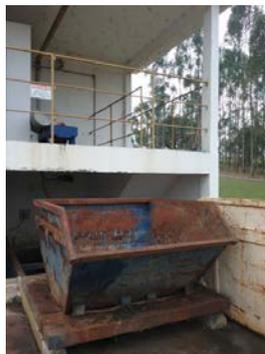
**Imagem(14)**

**Descrição(14):** Centrífuga e caçambas para coleta do lodo

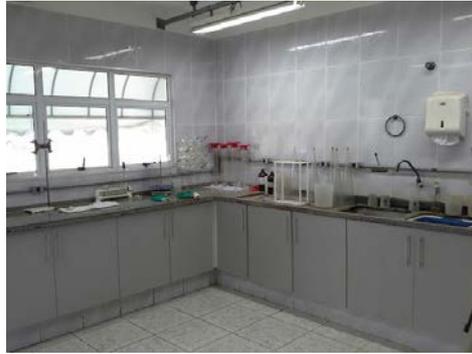
**Imagem(15)**

**Descrição(15):** Laboratório

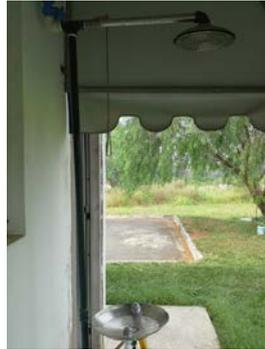
**Imagem(16)**

**Descrição(16):** Chuveiro de emergência em funcionamento
