**RELATÓRIO DE FISCALIZAÇÃO TÉCNICA DOS SISTEMAS DE ÁGUA E
ESGOTO DO MUNICÍPIO DE
RAFARD**

**PRESTADOR: DAE – DIVISÃO DE ÁGUA E ESGOTO DA PREFEITURA MUNICIPAL DE
RAFARD**

Relatório R5 – Continuação do Diagnóstico e Não Conformidades

Americana, março de 2016

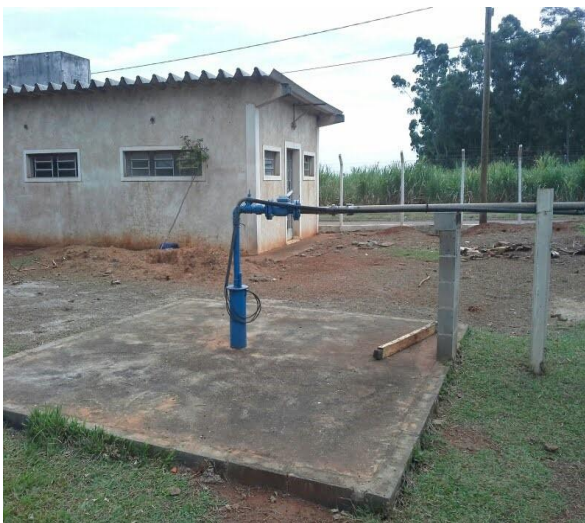
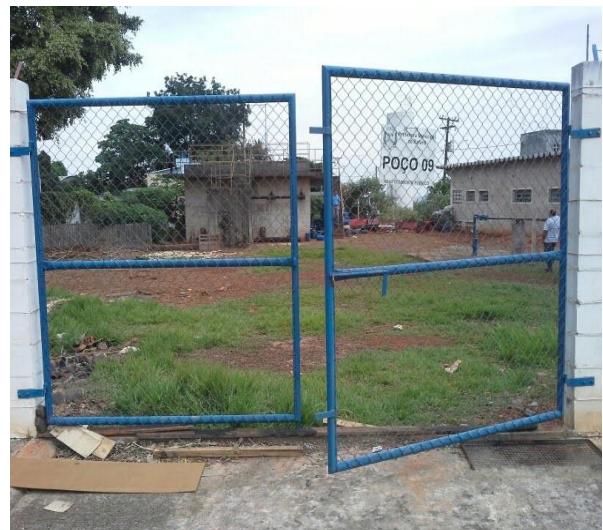
Imagem(1) – Visão geral da captação subterrânea; Imagem(2) – Identificação da área

Item 2.3: Ausência de extintor de incêndio (Art. 10.9 da NR 10 e Art. 23.1 da NR 23). Prazo: Imediato

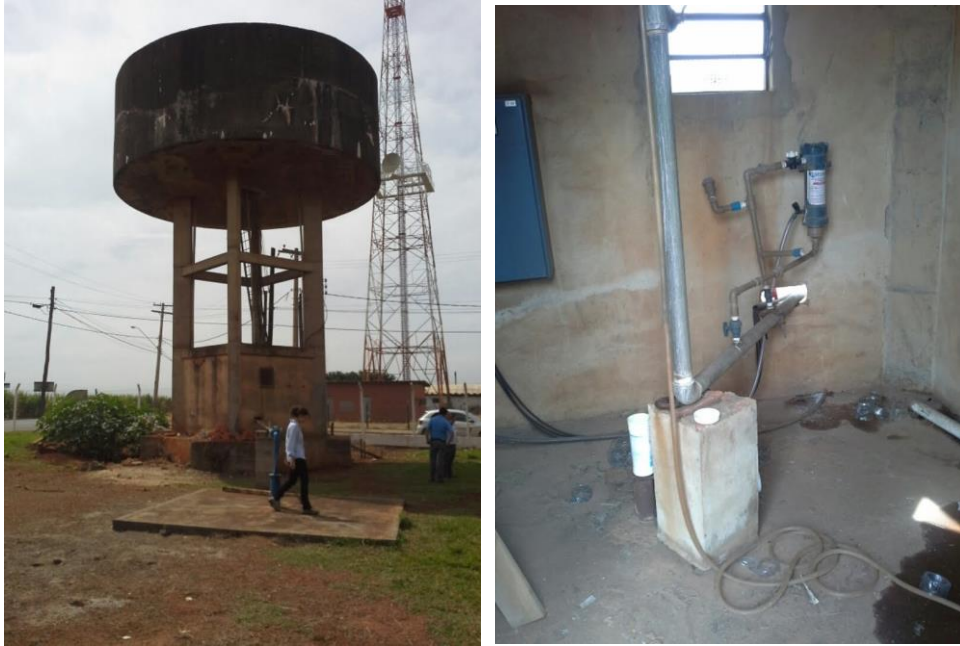
Imagem (2) – Vista geral do reservatório elevado, e Imagem (3) - Tubulação de alimentação com pastilha de cloro e flúor

Item 6.3: Existência de vazamentos aparentes nas instalações (Art. 2º da Lei Federal 11.445/2007). **Prazo: Imediato**

Item 6.4: Existência de locais sem guarda-corpos ou escadas em situação inadequada (Art. 5.16 da NBR 12217/1994). **Prazo: Em até 180 dias**

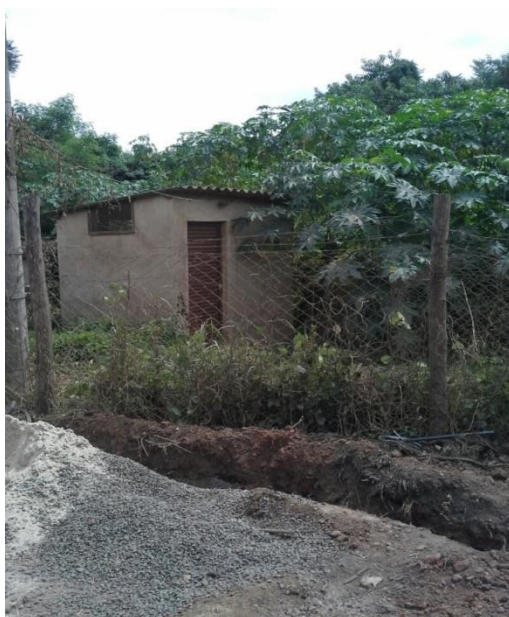
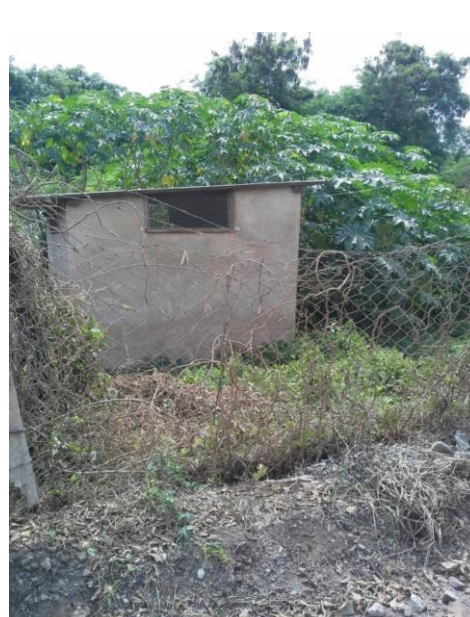
Imagem (1) e Imagem (2) – Vista geral do poço Leopoldina (desativado)

Informações complementares: Poço desativado Data da inspeção: 03/22/2016

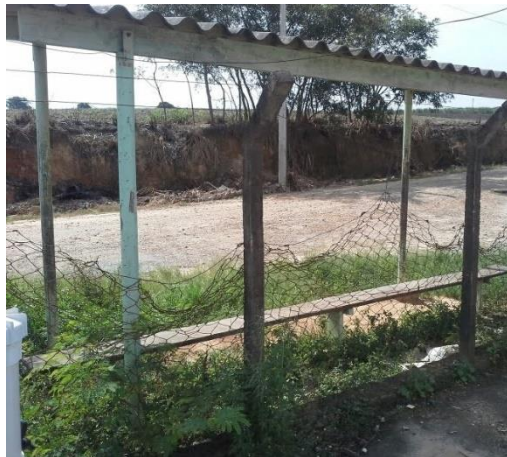
Item 2.1: A área não está devidamente cercada (Art. 2º da Lei Federal 11.445/2007). Prazo: Em até 180 dias **Item 2.1**

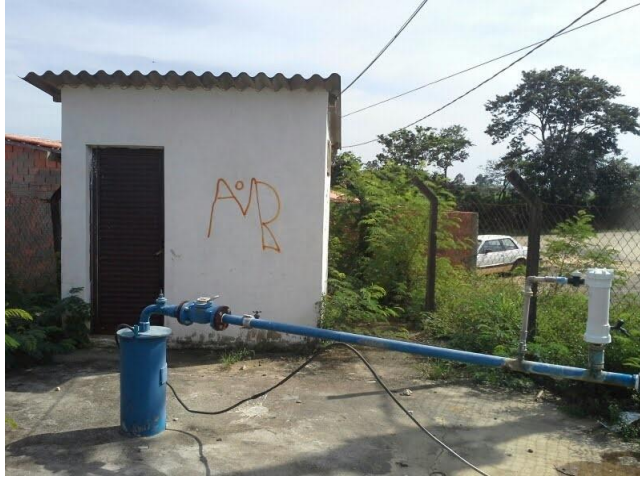
Item 2.4: Ausência de identificação da área (Art. 2º da Lei Federal 11.445/2007). Prazo: Em até 180 dias **Item 2.4**

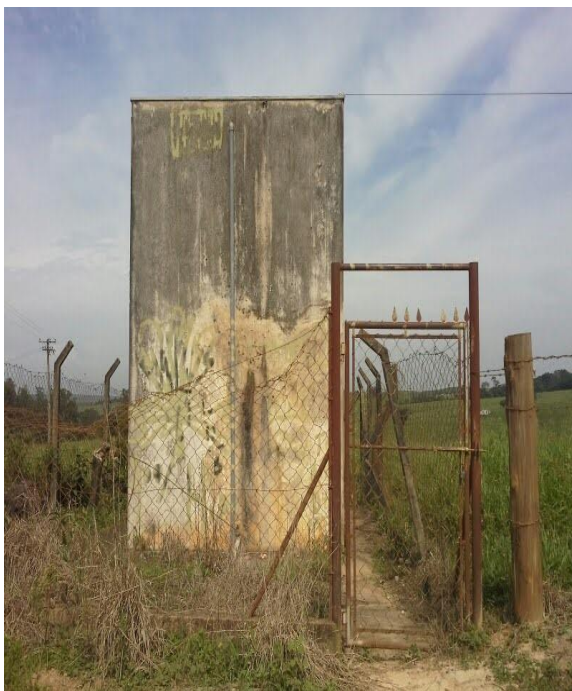
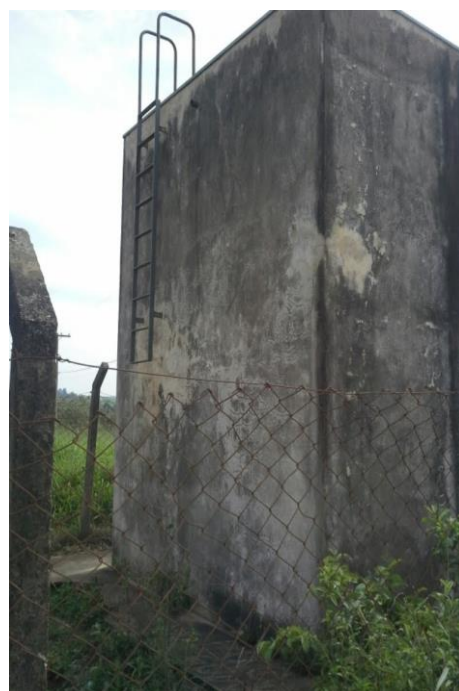
Imagem (1) – Aspecto geral do reservatório e Imagem (2) – Escada de acesso ao reservatório

Item 6.1: A área não está devidamente cercada (Art. 5.16.8 da NBR 12217/1994). Prazo: Em até 180 dias

Item 6.2: Ausência de identificação da área (Art. 2º da Lei Federal 11.445/2007). Prazo: Em até 180 dias

Item 6.4: Existência de locais sem guarda-corpos ou escadas em situação inadequada (Art. 5.16 da NBR 12217/1994). Prazo: Em até 180 dias

Item 6.11: Reservatório sem medidor de nível (Art. 5.15 da NBR 12217/1994). Prazo: Em até 180 dias
