**RELATÓRIO DE FISCALIZAÇÃO TÉCNICA DOS SISTEMAS DE ÁGUA E  
ESGOTO DO MUNICÍPIO DE  
RIO DAS PEDRAS**

**PRESTADOR: SERVIÇO AUTÔNOMO DE ÁGUA E ESGOTO - SAAE**

**Relatório R5 – Não Conformidades**

**Americana, abril de 2016**

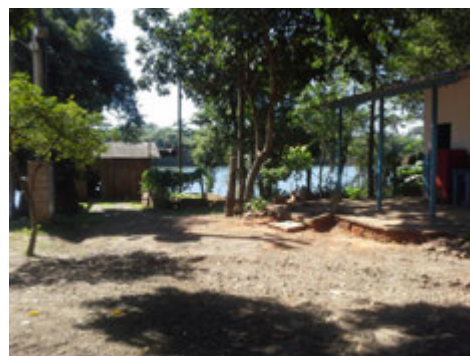
**Imagem(13)**

**Descrição(13):** O local não é totalmente cercado, porém possui operador 24 horas no local

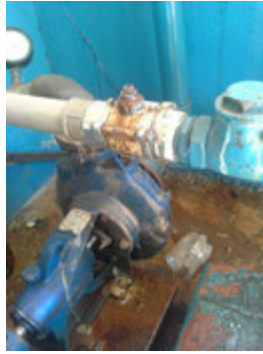
**Imagem(4)**

**Descrição(4):** Detalhe do vazamento em uma das bombas da EEAT

**Item 4.8:** Existência de vazamentos aparentes (Art. 2º da Lei Federal 11.445/2007). Prazo: Imediato

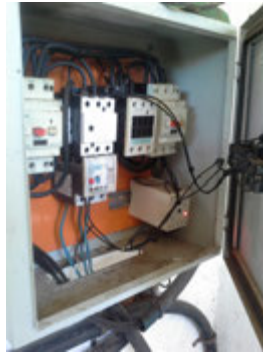
**Imagem(5)**

**Descrição(5):** Vista do interior do Painel Elétrico com proteção convencional simples

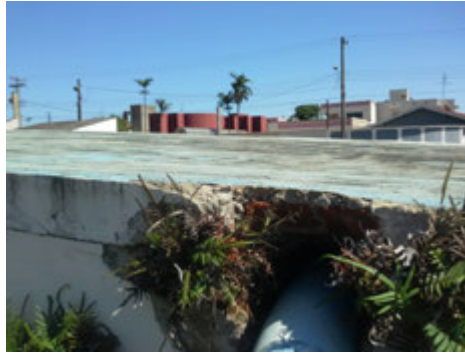
**Imagem(4)**

**Descrição(4):** Vista da cobertura do Reservatório sem tubulação de ventilação

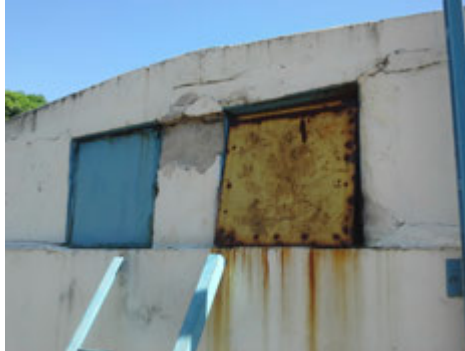
**Imagem(5)**

**Descrição(5):** Detalhes das tampas das inspeções, mostrando uma delas com deficiência na vedação

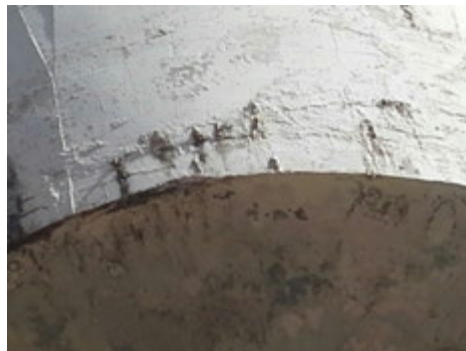
**Imagem(7)**

**Descrição(7):** Pequenas infiltrações de água nas paredes de concreto do Reservatório

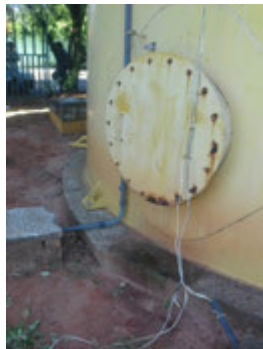
**Imagem(6)**

**Descrição(6):** Detalhe da tampa de inspeção na base do reservatório com pequeno vazamento de água

**Item 6.3:** Existência de vazamentos aparentes nas instalações (Art. 2º da Lei Federal 11.445/2007).  
Prazo: Imediato

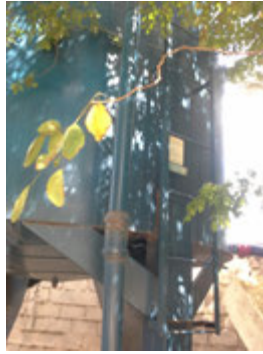
**Imagem(4)**

**Descrição(4):** Detalhes da escada metálica de acesso à cobertura do Reservatório sem proteção de guarda - corpos e a tubulação de recalque de alimentação dos Reservatórios
