**RELATÓRIO DE FISCALIZAÇÃO TÉCNICA DOS SISTEMAS DE ÁGUA E
ESGOTO DO MUNICÍPIO DE
SALTO**

**PRESTADOR: SERVIÇO AUTÔNOMO DE ÁGUA E ESGOTO DE SALTO – SAAE e
SANESALTO Saneamento**

Relatório R5 – Continuação do Diagnóstico e Não-Conformidades

Americana, julho de 2016

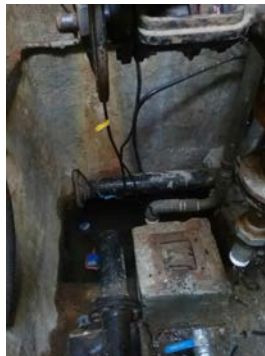
Item 4.7

Item 4.7: Drenagem inadequada de água de lubrificação de gaxetas (Art. 5.5.2.1 da NBR 12214/1992). Prazo: Em até 180 dias

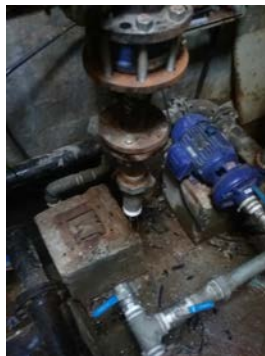
Item 4.8

Item 4.8: Existência de vazamentos aparentes (Art. 2º da Lei Federal 11.445/2007). Prazo: Imediato

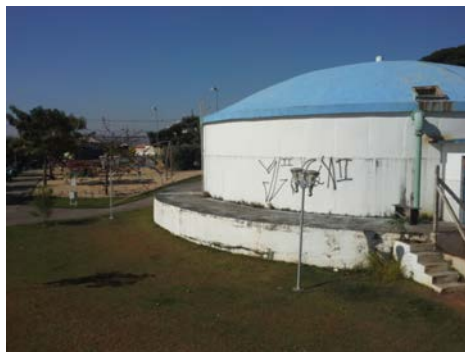
Item 6.1

Item 6.1: A área não está devidamente cercada (Art. 5.16.8 da NBR 12217/1994). Prazo: Em até 180 dias

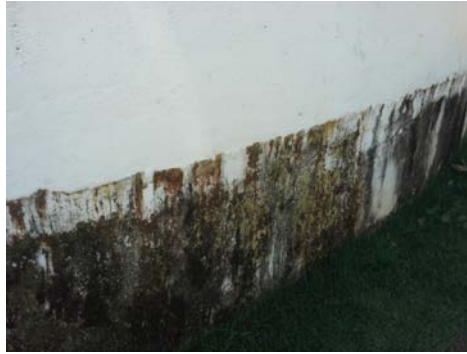
Item 6.3

Item 6.3: Existência de vazamentos aparentes nas instalações (Art. 2º da Lei Federal 11.445/2007). Prazo: Imediato

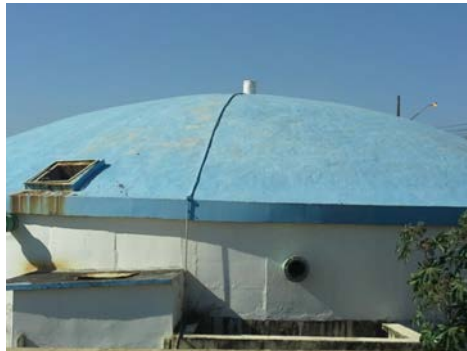
Item 6.9

Item 6.9: Inexistência de telas de proteção contra entrada de insetos e pequenos animais nas tubulações de ventilação (Art. 5.14 da NBR 12217/1994). Prazo: Imediato

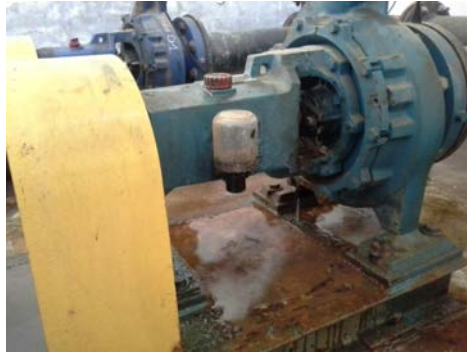
Item 4.7

Item 4.7: Drenagem inadequada de água de lubrificação de gaxetas (Art. 5.5.2.1 da NBR 12214/1992). Prazo: Em até 180 dias

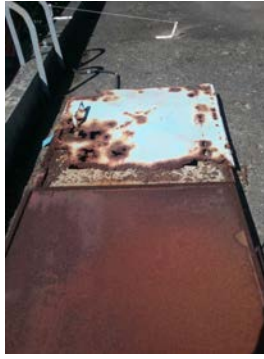
Item 6.10

Item 6.10: O reservatório sem tampas de inspeção em boas condições (Art. 5.13 da NBR 12217/1994). Prazo: Imediato

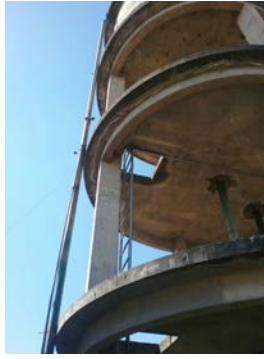
Item 6.4

Item 6.4: Existência de locais sem guarda-corpos ou escadas em situação inadequada (Art. 5.16 da NBR 12217/1994). Prazo: Em até 180 dias

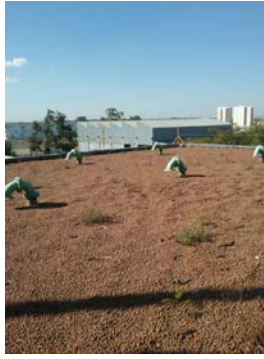
Descrição(4): Cobertura do reservatório - detalhe para o crescimento de plantas, necessitando manutenção

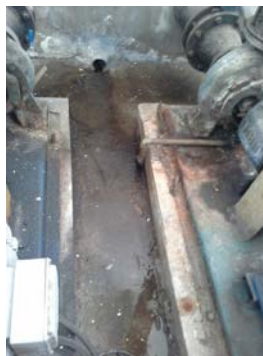
Item 4.7

Item 4.7: Drenagem inadequada de água de lubrificação de gaxetas (Art. 5.5.2.1 da NBR 12214/1992). Prazo: Em até 180 dias

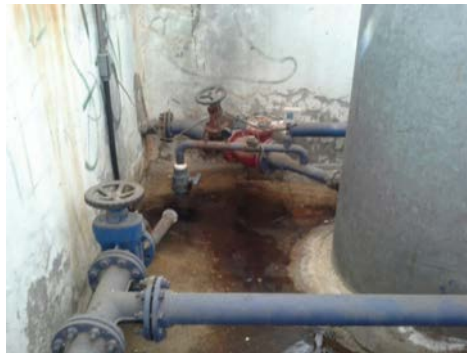
Item 4.8

Item 4.8: Existência de vazamentos aparentes (Art. 2º da Lei Federal 11.445/2007). Prazo: Imediato

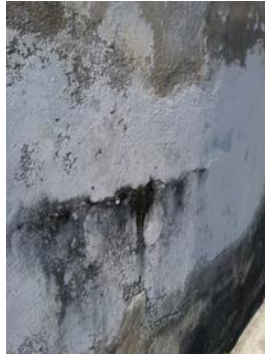
Item 6.3

Item 6.3: Existência de vazamentos aparentes nas instalações (Art. 2º da Lei Federal 11.445/2007).
Prazo: Imediato

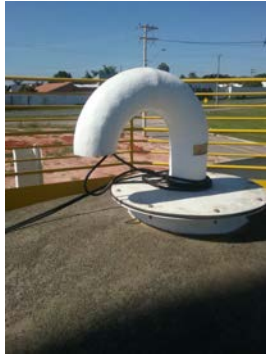
Item 6.9

Item 6.9: Inexistência de telas de proteção contra entrada de insetos e pequenos animais nas tubulações de ventilação (Art. 5.14 da NBR 12217/1994). Prazo: Imediato

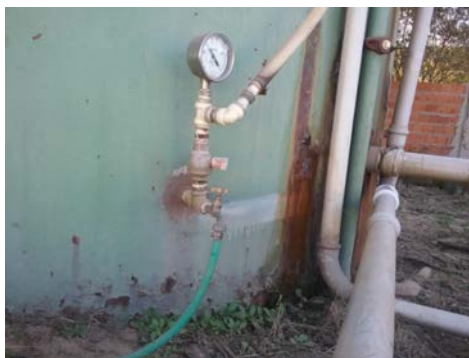
Item 6.3

Item 6.3: Existência de vazamentos aparentes nas instalações (Art. 2º da Lei Federal 11.445/2007).
Prazo: Imediato

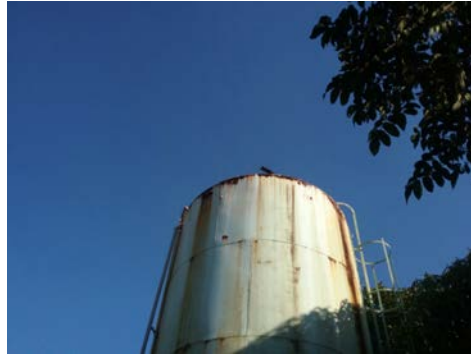
Item 6.4

Item 6.4: Existência de locais sem guarda-corpos ou escadas em situação inadequada (Art. 5.16 da NBR 12217/1994). Prazo: Em até 180 dias

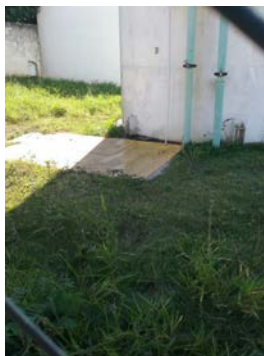
Item 6.3

Item 6.3: Existência de vazamentos aparentes nas instalações (Art. 2º da Lei Federal 11.445/2007). Prazo: Imediato

Informações complementares: Extravasando no momento da fiscalização.
