**RELATÓRIO DE FISCALIZAÇÃO TÉCNICA DO SISTEMA DE ÁGUA E ESGOTO  
DO MUNICÍPIO DE  
SANTA RITA DO PASSA QUATRO**

**PRESTADOR: COMPANHIA ÁGUAS DE SANTA RITA – COMASA**

**Relatório R5 –Diagnóstico e Não conformidades**

**Americana, março de 2018**

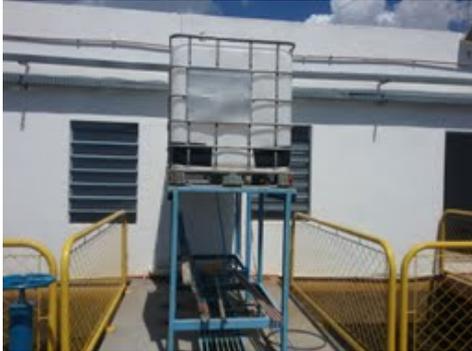
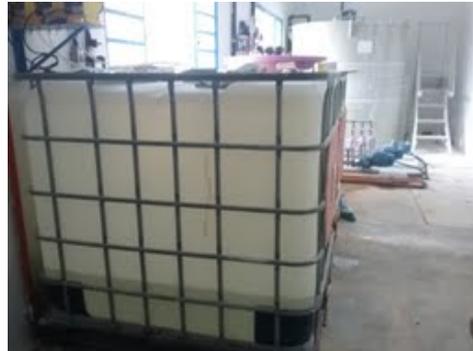
**Item 5.11**

**Item 5.11:** Estocagem inadequada de produtos químicos (Art. 5.15 da NBR 12216/1992). Prazo: Em até 180 dias

Em relação ao armazenamento de produtos químicos providenciar bacia de contenção.

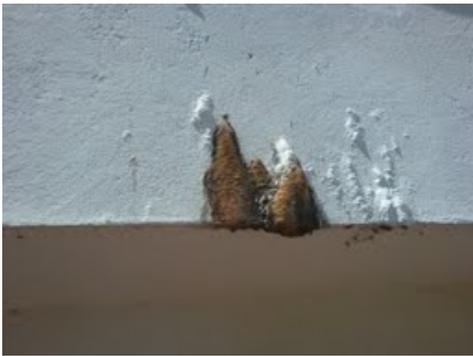
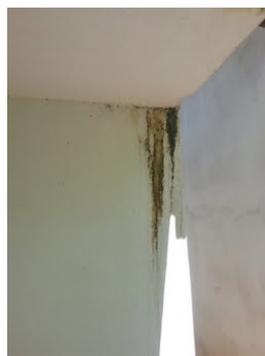
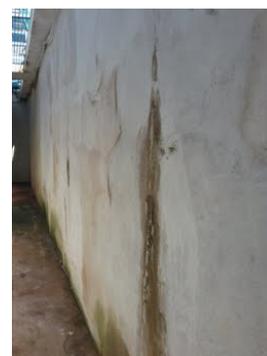
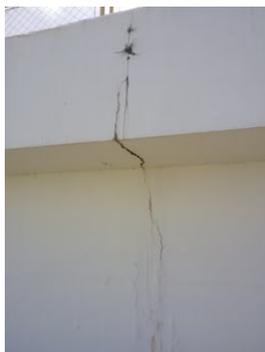
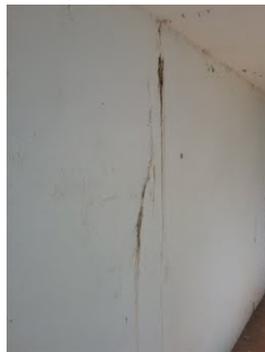
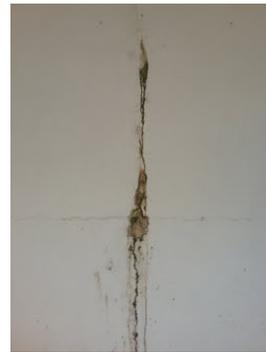
**Item 5.13**

**Item 5.13:** Existência de vazamentos aparentes (Art. 2º da Lei Federal 11.445/2007). Prazo: Imediato
