RELATÓRIO DE FISCALIZAÇÃO TÉCNICA DOS SISTEMAS DE ÁGUA E 1
ESGOTO DO MUNICÍPIO DE
SOROCABA

PRESTADOR: SERVIÇO AUTÔNOMO DE ÁGUA E ESGOTO – SAAE SOROCABA

**Relatório R5 – Continuação do Diagnóstico e Verificação de Não
Conformidades**

Americana, janeiro de 2019

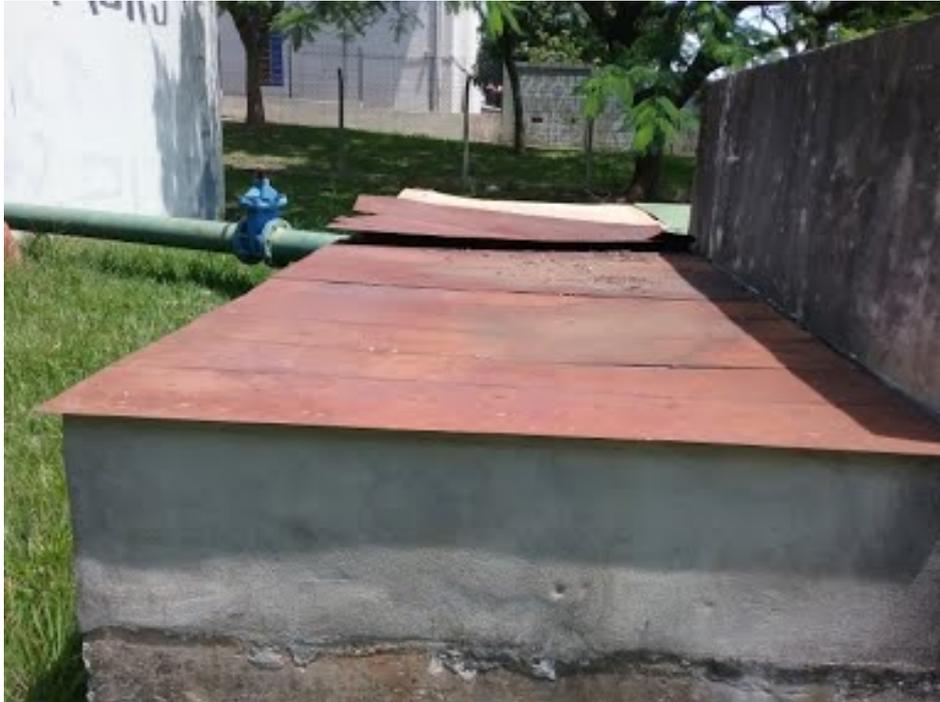
Imagem(4)

As condições visíveis de conservação do reservatório são boas? (rachaduras, corrosão, etc): Não

Descrição(4): Tampas de inspeção inadequadas

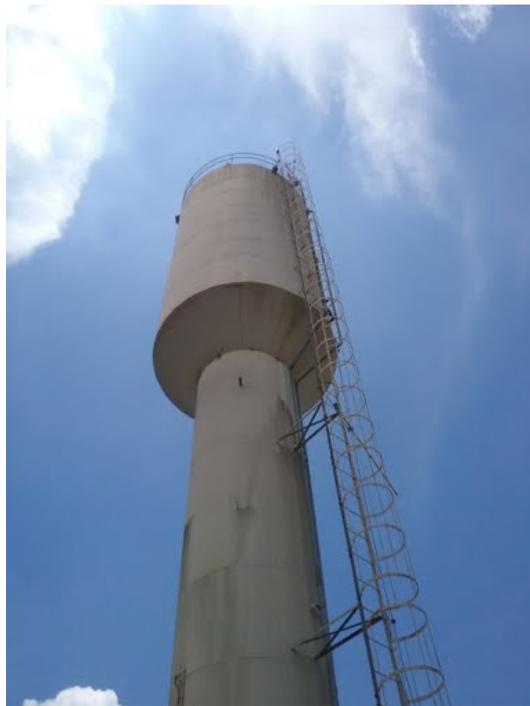
Imagem(2)

Descrição(2): Detalhe da escada de acesso e guarda corpo

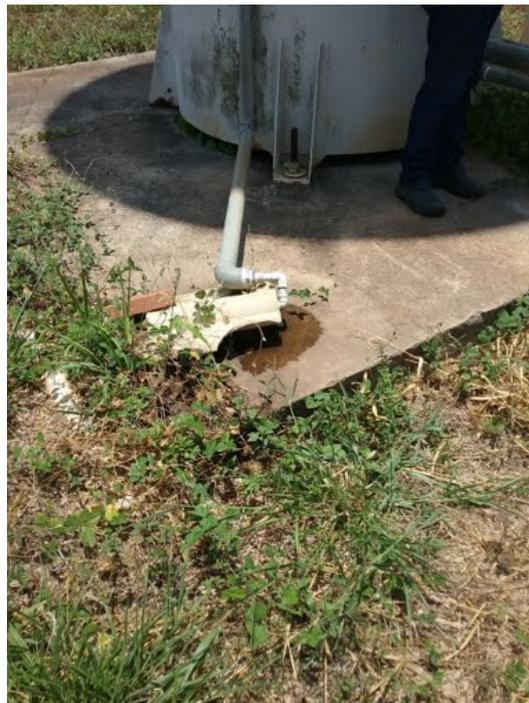
Imagem(2)

Existem vazamentos aparentes nas instalações? : Sim

Descrição(2): Suposto vazamento

Item 6.3: Existência de vazamentos aparentes nas instalações (Art. 2º da Lei Federal 11.445/2007).
Prazo: Imediato

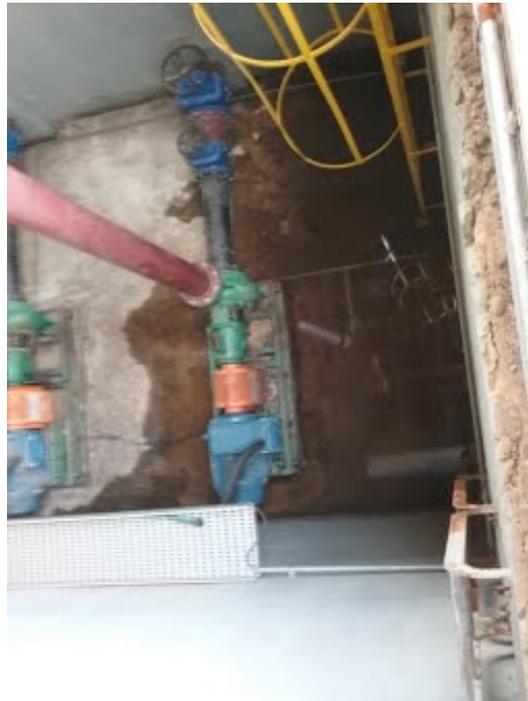
Imagem(15)

Descrição(15): Drenagem inadequada da gaxeta (vazamento aparente)

Item 8.16: Existência de vazamentos aparentes (Art. 2º da Lei Federal 11.445/2007). Prazo: Imediato

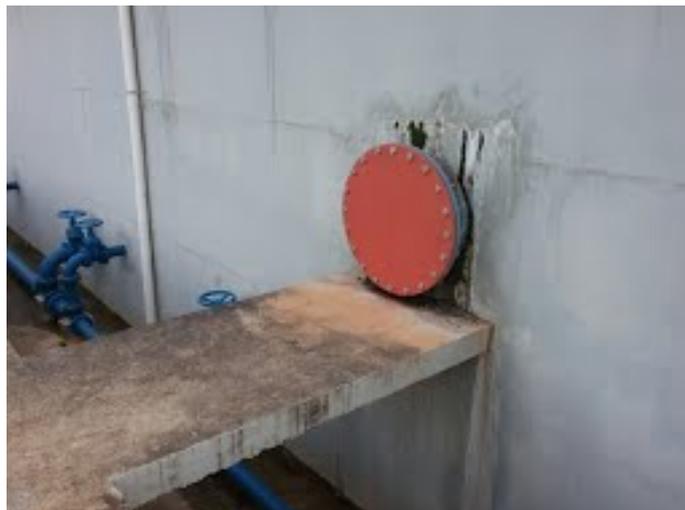
Imagem(24)

Descrição(24): Manchas indicando ponto de vazamento

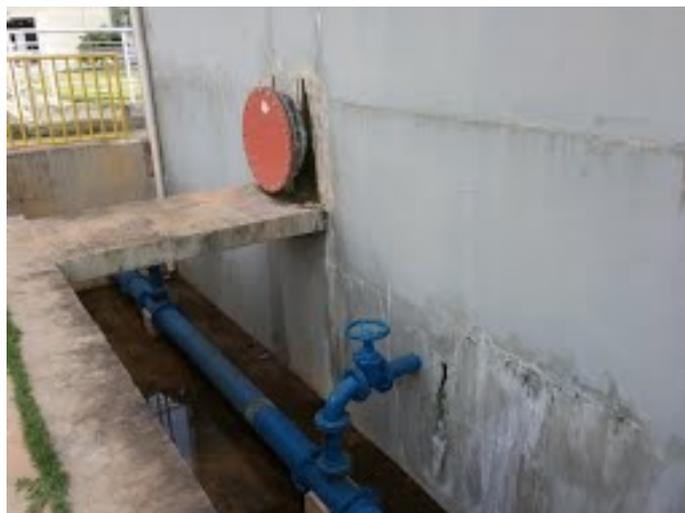
Imagem(26)

Descrição(26): Manchas indicando ponto de vazamento
