**RELATÓRIO DE FISCALIZAÇÃO TÉCNICA DOS SISTEMAS DE ÁGUA E  
ESGOTO DO MUNICÍPIO DE  
SUMARÉ**

**PRESTADOR: ODEBRECHT AMBIENTAL – SUMARÉ**

**Relatório R5 – Continuação do Diagnóstico e Não- Conformidades**

**Americana, junho de 2016**

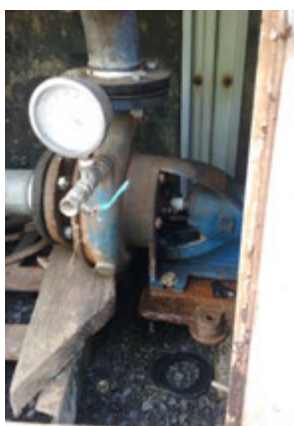
**Item 4.7**

**Item 4.7:** Drenagem inadequada de água de lubrificação de gaxetas (Art. 5.5.2.1 da NBR 12214/1992). Prazo: Em até 180 dias

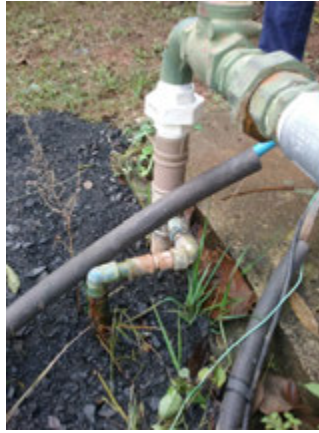
**Item 2.12**

**Item 2.12:** Existência de vazamentos aparentes (Art. 2º da Lei Federal 11.445/2007). Prazo: Imediato

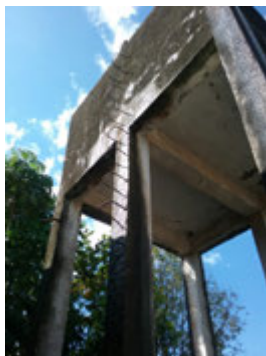
**Item 6.3**

**Item 6.3:** Existência de vazamentos aparentes nas instalações (Art. 2º da Lei Federal 11.445/2007). Prazo: Imediato

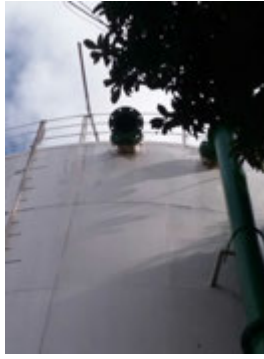
**Item 6.9**

**Item 6.9:** Inexistência de telas de proteção contra entrada de insetos e pequenos animais nas tubulações de ventilação (Art. 5.14 da NBR 12217/1994). Prazo: Imediato

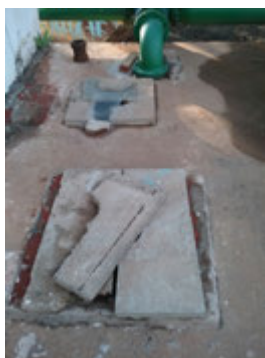
**Item 6.10**

**Item 6.10:** O reservatório sem tampas de inspeção em boas condições (Art. 5.13 da NBR 12217/1994). Prazo: Imediato

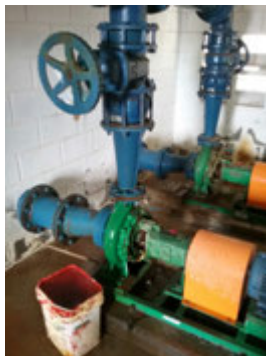
**Item 4.8**

**Item 4.8:** Existência de vazamentos aparentes (Art. 2º da Lei Federal 11.445/2007). Prazo: Imediato

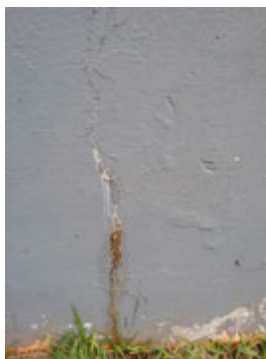
**Item 6.3**

**Item 6.3:** Existência de vazamentos aparentes nas instalações (Art. 2º da Lei Federal 11.445/2007).

Prazo: Imediato

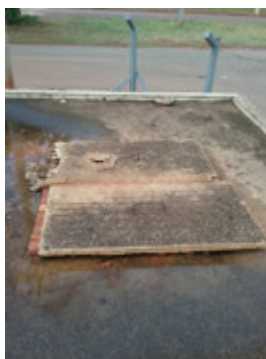
**Item 6.10**

**Item 6.10:** O reservatório sem tampas de inspeção em boas condições (Art. 5.13 da NBR 12217/1994).

Prazo: Imediato

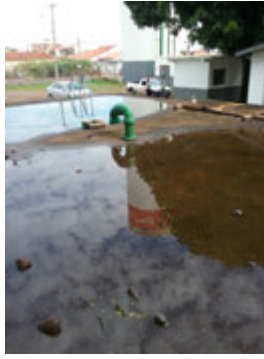
**Descrição(4):** Drenagem inadequada da cobertura do reservatório.

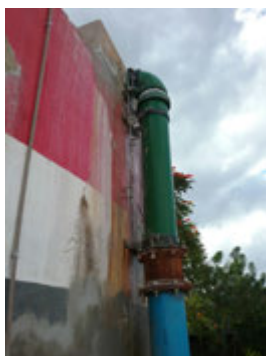
**Descrição(2):** Vazamento aparente.

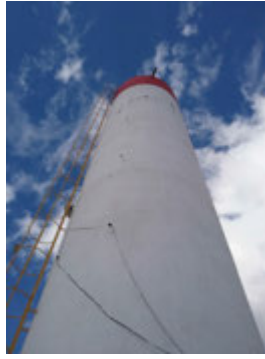
**Item 6.7**

**Item 6.7:** Inexistência de pára-raios em reservatórios elevados (Art. 5.16.7 da NBR 12217/1994). Prazo: Em até 180 dias

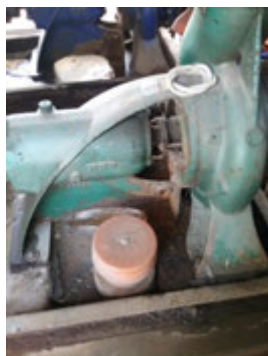
**Item 4.7**

**Item 4.7:** Drenagem inadequada de água de lubrificação de gaxetas (Art. 5.5.2.1 da NBR 12214/1992). Prazo: Em até 180 dias

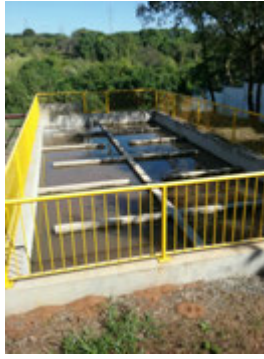
**Descrição(10):** Tanque de contato. Não estava sendo realizada desinfecção no momento da visita.
