**RELATÓRIO DE FISCALIZAÇÃO TÉCNICA DOS SISTEMAS DE ÁGUA E  
ESGOTO DO MUNICÍPIO DE  
VINHEDO**

**PRESTADOR: SANEAMENTO BÁSICO VINHEDO - SANEBAVI**

**Relatório R5 – Continuação do Diagnóstico e Não Conformidades**

**Americana, fevereiro de 2016**

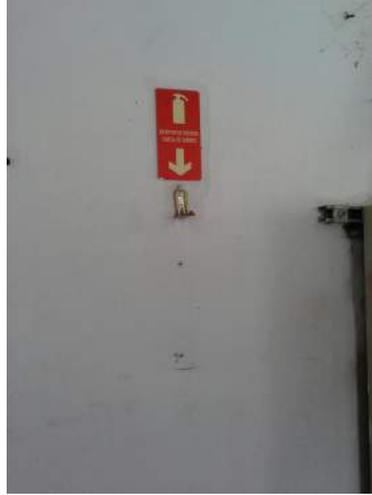
### Item 3.4

**Item 3.4:** Ausência de extintor de incêndio (Art. 10.9 da NR 10 e Art. 23.1 da NR 23). Prazo: Imediato

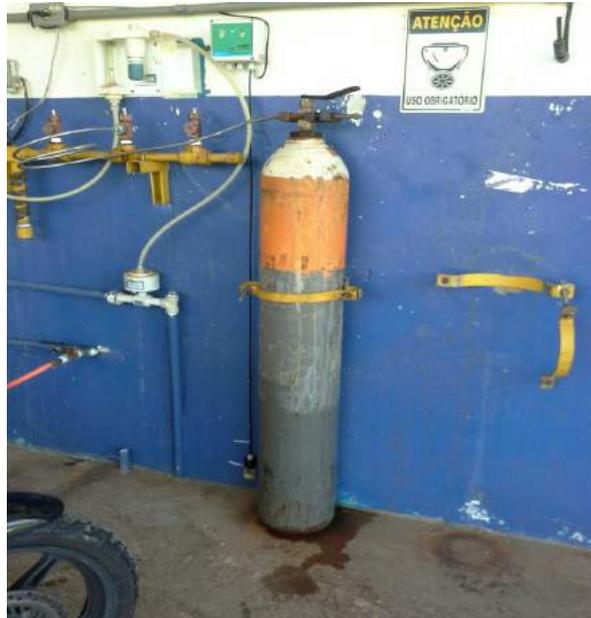
**Item 5.11:** Estocagem inadequada de produtos químicos (Art. 5.15 da NBR 12216/1992). Prazo: Em até 180 dias

O cloro gás não está mantido em espaço confinado próprio, bem como a água que se condensa ao redor do cilindro pode ocasionar corrosão do mesmo. Recomenda-se que o cilindro seja colocado em um pedestal que permita o escoamento da água e o cloro gás seja confinado conforme recomendações da NBR 12216/1992.

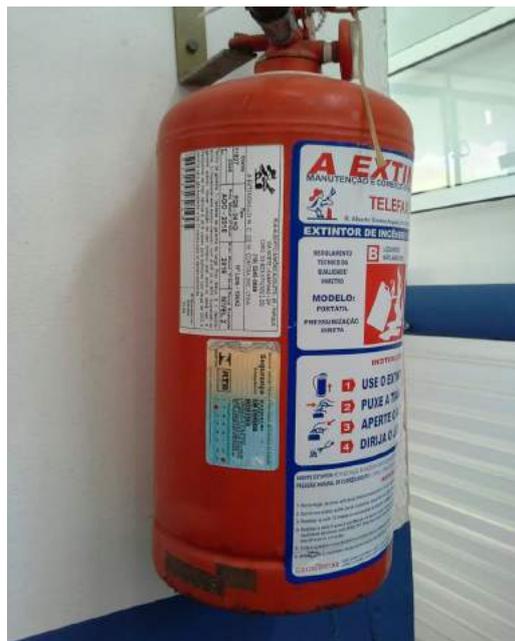
**Item 5.14:** Extintor de incêndio com validade expirada (Art. 10.9 da NR 10 e Art. 23.1 da NR 23). Prazo: Imediato

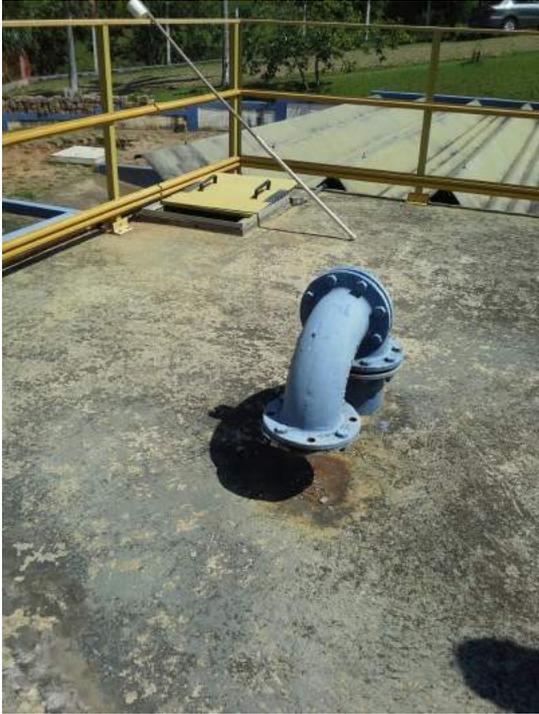
### Item 6.9

**Item 6.9:** Inexistência de telas de proteção contra entrada de insetos e pequenos animais nas tubulações de ventilação (Art. 5.14 da NBR 12217/1994). Prazo: Imediato

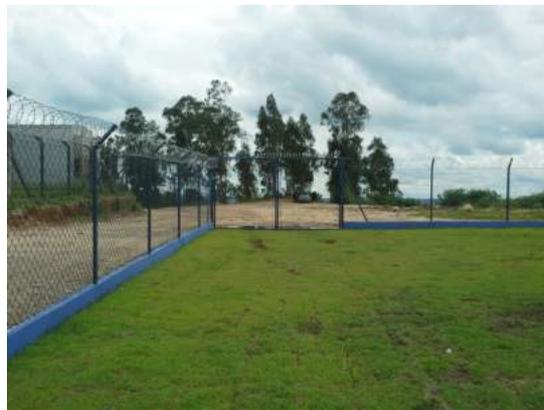
**Item 6.2**

**Item 6.2:** Ausência de identificação da área (Art. 2º da Lei Federal 11.445/2007). Prazo: Em até 180 dias

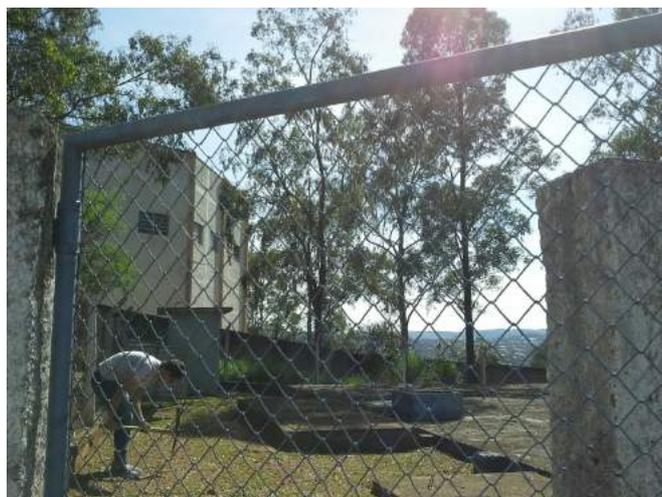
**Item 6.2**

**Item 6.2:** Ausência de identificação da área (Art. 2º da Lei Federal 11.445/2007). Prazo: Em até 180 dias

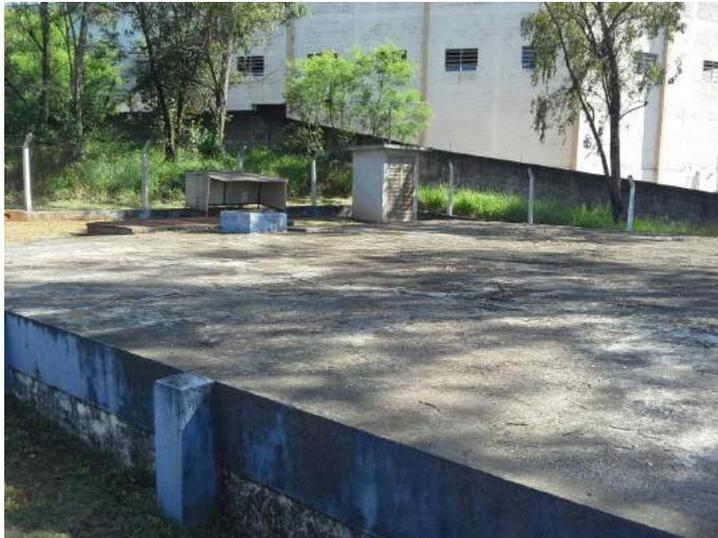
**Item 6.13**

**Item 6.13:** Reservatório sem tubulação de ventilação (Art. 5.14 da NBR 12217/1994). Prazo: Em até 180 dias

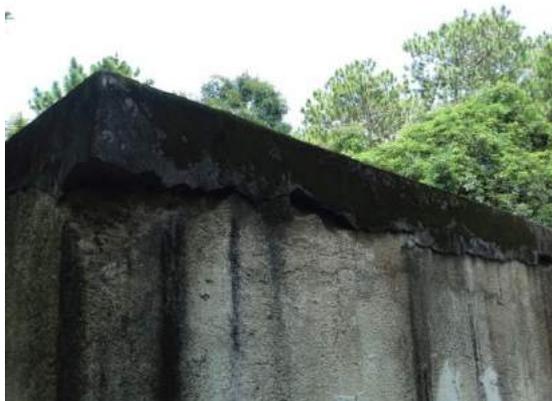
### Item 6.4

**Item 6.4:** Existência de locais sem guarda-corpos ou escadas em situação inadequada (Art. 5.16 da NBR 12217/1994). Prazo: Em até 180 dias

**Observação:** tanto a cobertura do reservatório quanto a escada de acesso ao topo não apresentam guarda-corpo.

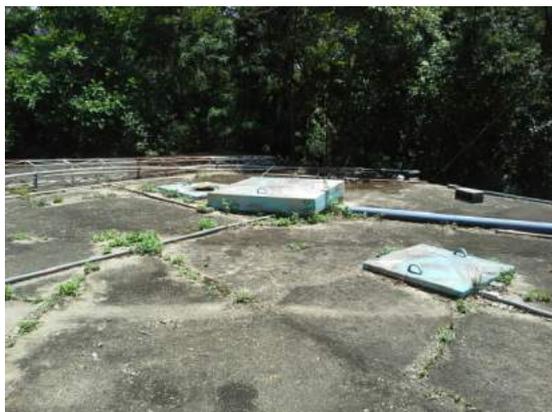
### Item 6.13

**Item 6.13:** Reservatório sem tubulação de ventilação (Art. 5.14 da NBR 12217/1994). Prazo: Em até 180 dias

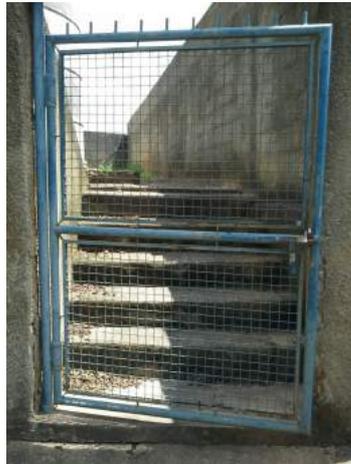
**Item 6.2**

**Item 6.2:** Ausência de identificação da área (Art. 2º da Lei Federal 11.445/2007). Prazo: Em até 180 dias

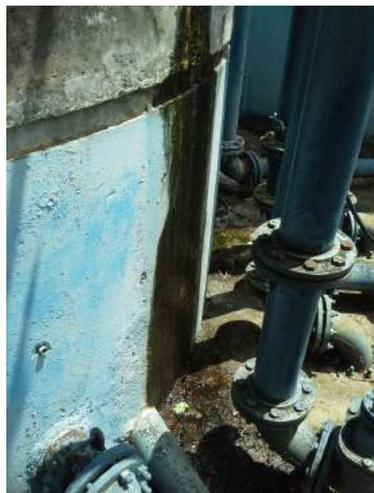
**Item 6.3**

**Item 6.3:** Existência de vazamentos aparentes nas instalações (Art. 2º da Lei Federal 11.445/2007). Prazo: Imediato

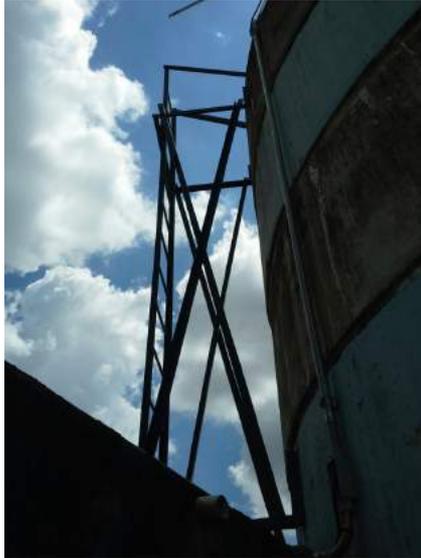
**Item 6.4**

**Item 6.4:** Existência de locais sem guarda-corpos ou escadas em situação inadequada (Art. 5.16 da NBR 12217/1994). Prazo: Em até 180 dias

**Informações complementares:** as escadas externas dos dois reservatórios não apresentam guarda-corpo.

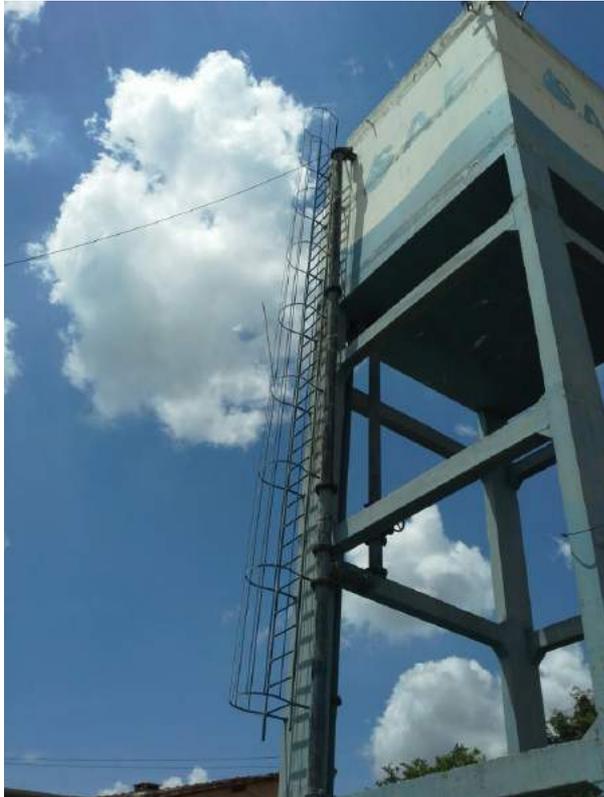
**Item 6.4:** Existência de locais sem guarda-corpos ou escadas em situação inadequada (Art. 5.16 da NBR 12217/1994). Prazo: Em até 180 dias

**Informações complementares:** o reseqvatório não apresenta guarda-corpo na cobertura.

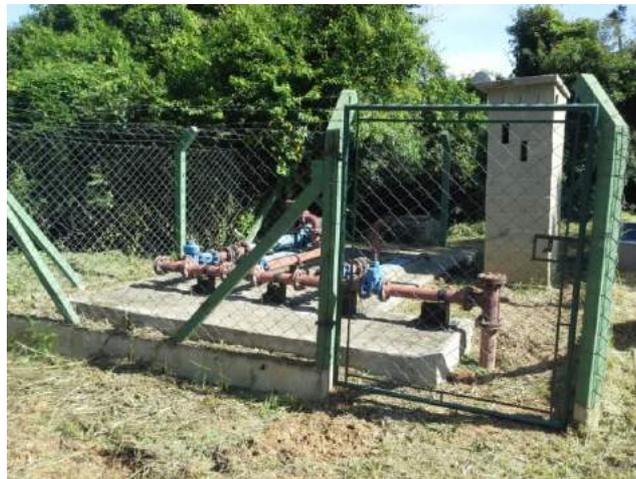
**Item 7.6**

**Item 7.6:** Ausência de identificação da área (Art. 2º da Lei Federal 11.445/2007). Prazo: Em até 180 dias

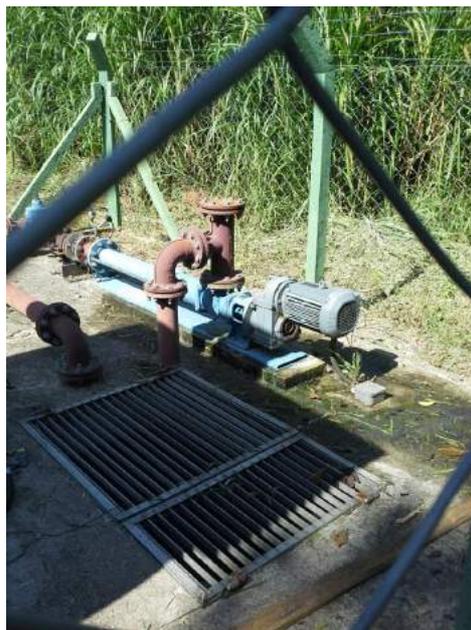
**Item 7.9**

**Item 7.9:** Existência de vazamentos aparentes (Art. 2º da Lei Federal 11.445/2007). Prazo: Imediato
