**RELATÓRIO DE FISCALIZAÇÃO TÉCNICA DOS SISTEMAS DE ÁGUA DO  
MUNICÍPIO DE  
VALINHOS**

**PRESTADOR: DAEV – DEPARTAMENTO DE ÁGUA E ESGOTO DE VALINHOS**

**Relatório R5 – Continuação do Diagnóstico e Não Conformidades**

**Americana, julho de 2016**

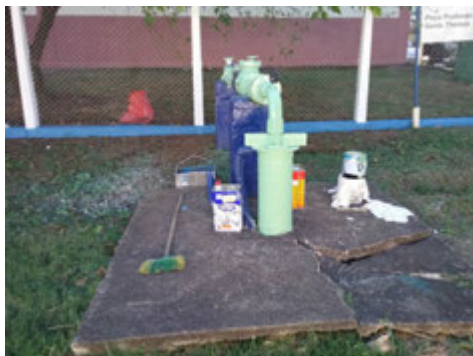
**Descrição(3):** Detalhe da laje rompida

**Informações complementares:** solicita-se o reparo da laje.

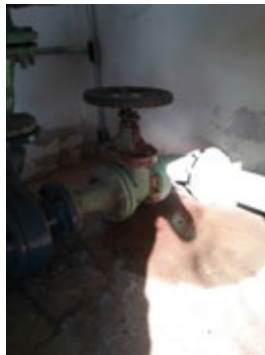
**Item 4.8**

**Item 4.8:** Existência de vazamentos aparentes (Art. 2º da Lei Federal 11.445/2007). Prazo: Imediato

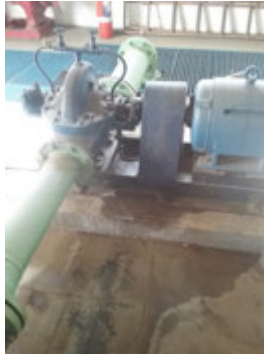
**Item 4.7**

**Item 4.7:** Drenagem inadequada de água de lubrificação de gaxetas (Art. 5.5.2.1 da NBR 12214/1992). Prazo: Em até 180 dias

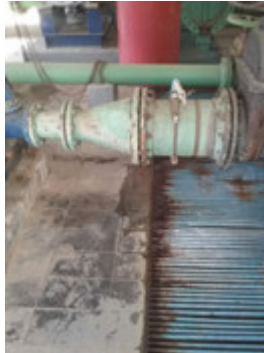
**Item 4.8**

**Item 4.8:** Existência de vazamentos aparentes (Art. 2º da Lei Federal 11.445/2007). Prazo: Imediato

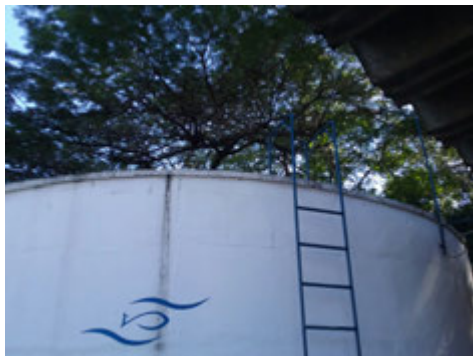
**Item 6.4**

**Item 6.4:** Existência de locais sem guarda-corpos ou escadas em situação inadequada (Art. 5.16 da NBR 12217/1994). Prazo: Em até 180 dias

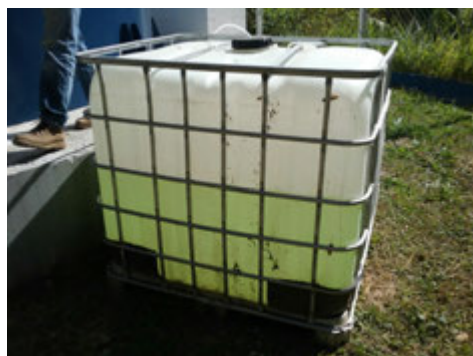
**Descrição(3):** Tanque de hipoclorito

**Informações complementares:** recomenda-se que o tanque de hipoclorito seja colocado em local com contenção, a fim de prevenir vazamentos em caso de ruptura.
