**RELATÓRIO DE FISCALIZAÇÃO TÉCNICA DOS SISTEMAS DE ÁGUA E
ESGOTO DO MUNICÍPIO DE
AMERICANA**

PRESTADOR: DEPARTAMENTO DE ÁGUA E ESGOTO - DAE

Relatório R6 – Continuação do Diagnóstico e Não-Conformidades

Americana, dezembro de 2016

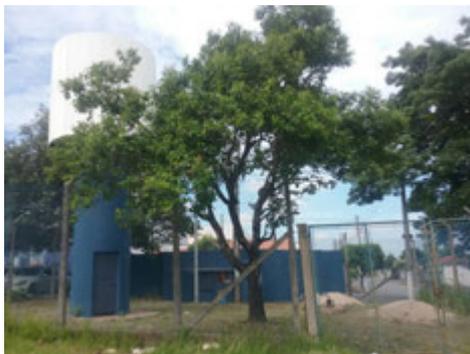
Descrição(4): Vista geral da área

Item 2.4: Ausência de identificação da área (Art. 2º da Lei Federal 11.445/2007). Prazo: Em até 180 dias

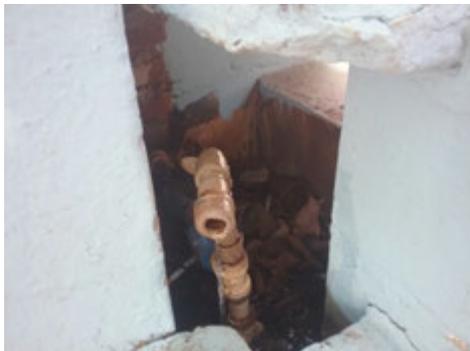
Item 2.12

Item 2.12: Existência de vazamentos aparentes (Art. 2º da Lei Federal 11.445/2007). Prazo: Imediato

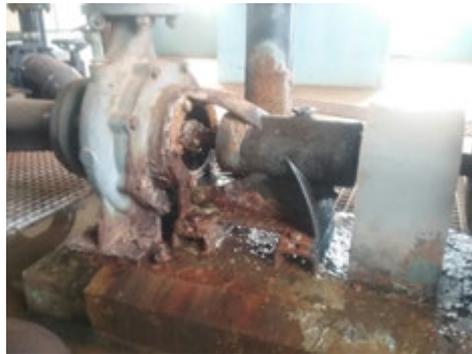
Item 4.7

Item 4.7: Drenagem inadequada de água de lubrificação de gaxetas (Art. 5.5.2.1 da NBR 12214/1992).
Prazo: Em até 180 dias

Informações complementares: A drenagem das gaxetas encontrava-se obstruída no momento da inspeção.

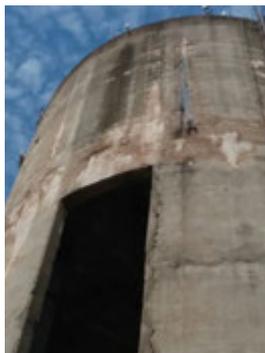
Descrição(3): Detalhe das infiltrações na lateral do reservatório

Informações complementares: Foram constatados diversos pontos com manchas de umidade, eflorescência, infiltração e vazamentos ao longo da área lateral do reservatório, manifestações patológicas que indicam ineficiência ou inexistência de impermeabilização, podendo indiciar comprometimento do concreto e das armaduras a curto prazo. Dessa forma, solicita-se avaliação especializada das condições estruturais do reservatório, visto que pode haver comprometimento da capacidade de carga, estabilidade da estrutura e da segurança dos usuários se não mitigadas adequadamente essas manifestações.

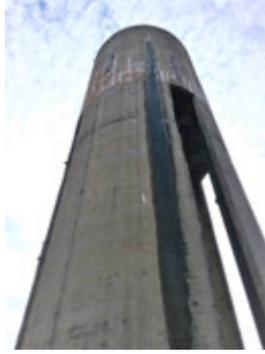
Item 6.3

Item 6.3: Existência de vazamentos aparentes nas instalações (Art. 2º da Lei Federal 11.445/2007).
Prazo: Imediato

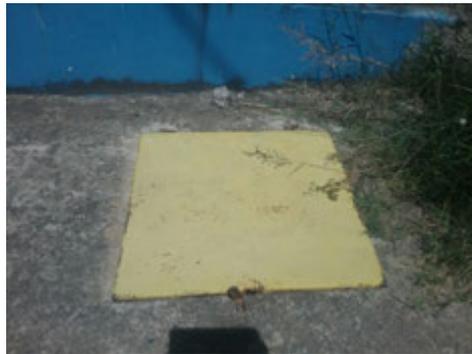
Item 7.2

Item 7.2: Ausência de acesso para manutenção na Estação Elevatória (Art. 5.6 e 5.7 da NBR 12208/1992). Prazo: Em até 180 dias

A inspeção não foi realizada nos termos das Resolução ARES PCJ Nº48, devido à falta de acesso.
