**RELATÓRIO DE FISCALIZAÇÃO TÉCNICA DOS SISTEMAS DE ÁGUA E
ESGOTO DO MUNICÍPIO DE
AMPARO**

PRESTADOR: SAAE – SANEAMENTO AMBIENTAL AMPARO

Relatório R6 – Continuação do Diagnóstico e Não Conformidades

Americana, dezembro de 2016

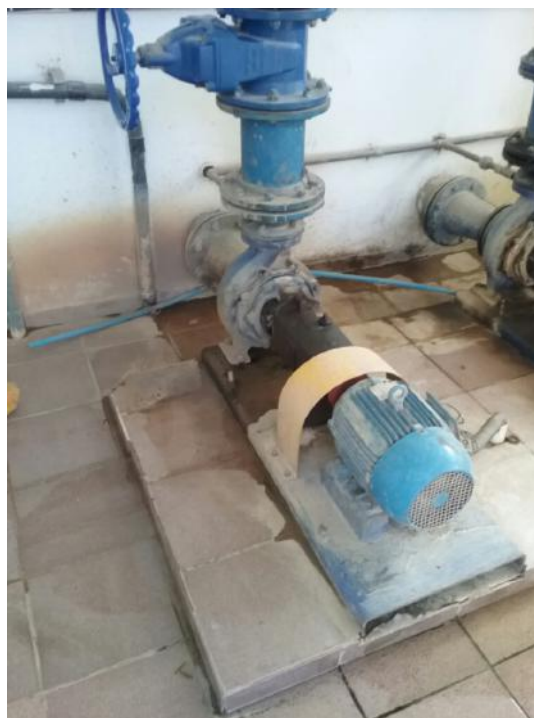
Item 3.9

Item 3.9: Drenagem inadequada de água de lubrificação de gaxetas (Art. 5.5.2.1 da NBR 12214/1992).
Prazo: Em até 180 dias

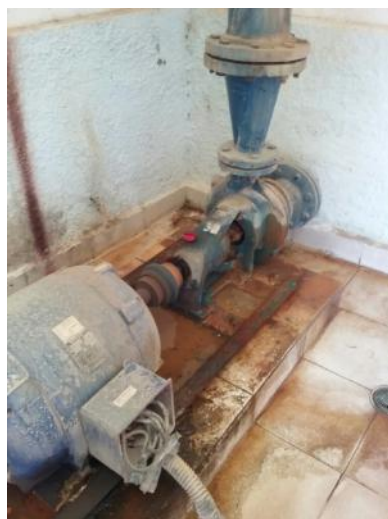
Item 4.7

Item 4.7: Drenagem inadequada de água de lubrificação de gaxetas (Art. 5.5.2.1 da NBR 12214/1992).
Prazo: Em até 180 dias

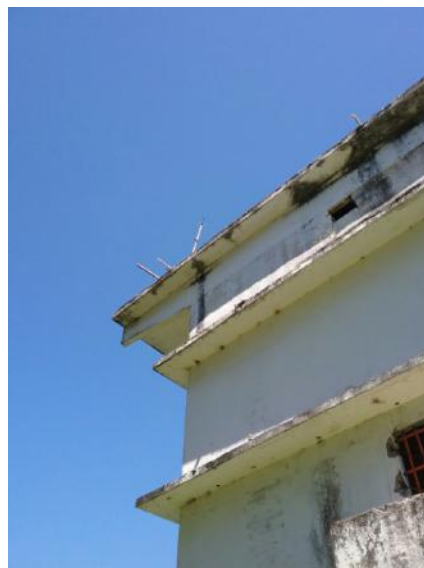
Item 6.7

Item 6.7: Inexistência de pára-raios em reservatórios elevados (Art. 5.16.7 da NBR 12217/1994). Prazo: Em até 180 dias

Informações complementares: solicita-se limpeza da área e fechamento adequado do cercamento. O pára-raio da foto não apresentava cabeamento. Verificar funcionamento do mesmo.

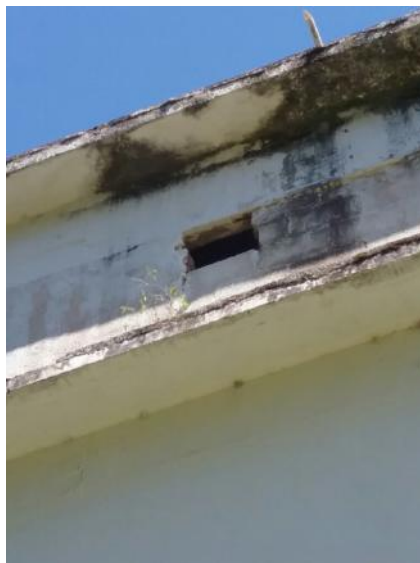
Item 6.9

Item 6.9: Inexistência de telas de proteção contra entrada de insetos e pequenos animais nas tubulações de ventilação (Art. 5.14 da NBR 12217/1994). Prazo: Imediato

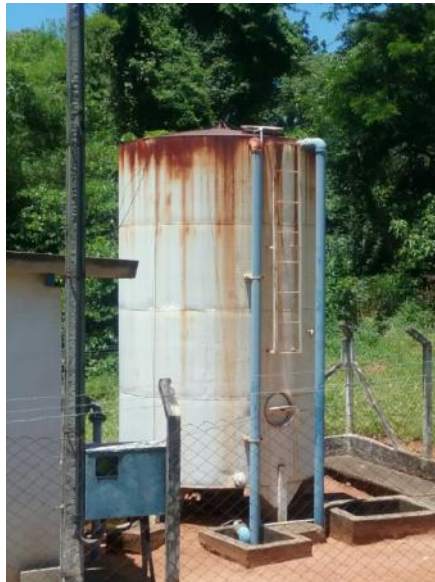
Item 6.4

Item 6.4: Existência de locais sem guarda-corpos ou escadas em situação inadequada (Art. 5.16 da NBR 12217/1994). Prazo: Em até 180 dias

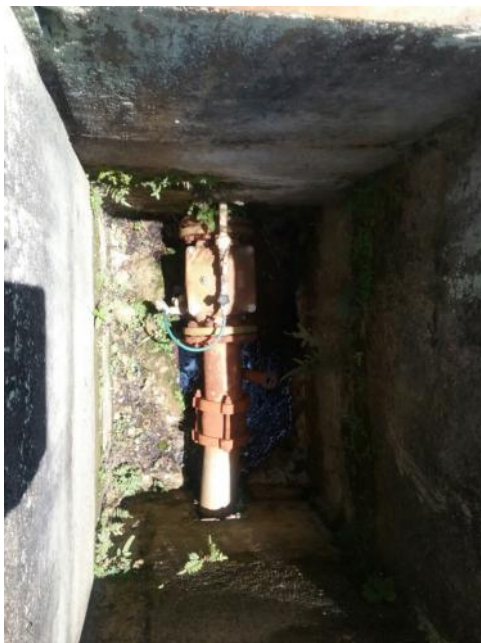
Item 6.3

Item 6.3: Existência de vazamentos aparentes nas instalações (Art. 2º da Lei Federal 11.445/2007). Prazo: Imediato

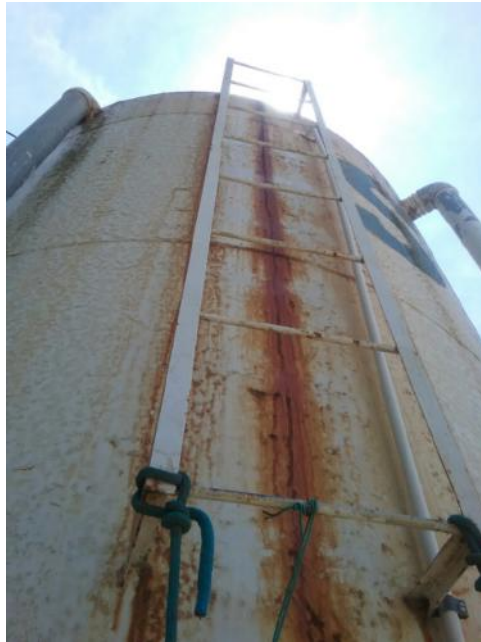
Item 6.4

Item 6.4: Existência de locais sem guarda-corpos ou escadas em situação inadequada (Art. 5.16 da NBR 12217/1994). Prazo: Em até 180 dias

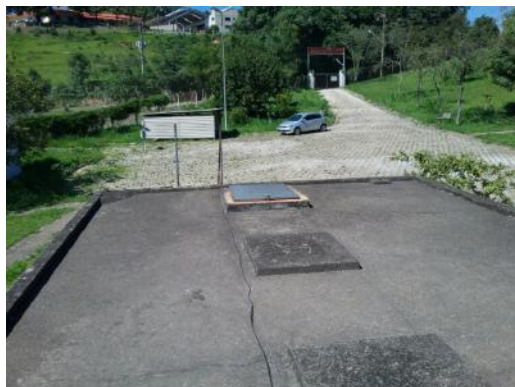
Item 6.4

Item 6.4: Existência de locais sem guarda-corpos ou escadas em situação inadequada (Art. 5.16 da NBR 12217/1994). Prazo: Em até 180 dias

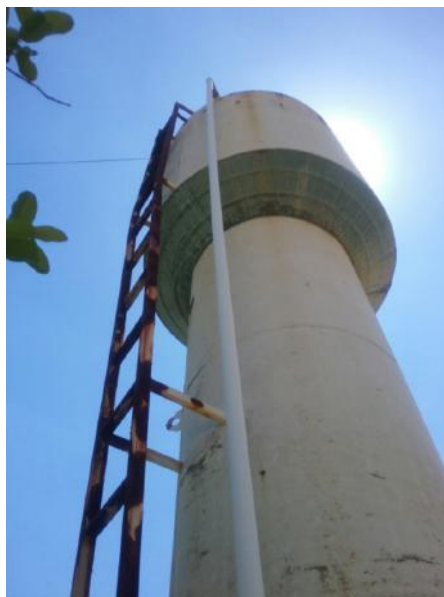
Item 6.4

Item 6.4: Existência de locais sem guarda-corpos ou escadas em situação inadequada (Art. 5.16 da NBR 12217/1994). Prazo: Em até 180 dias

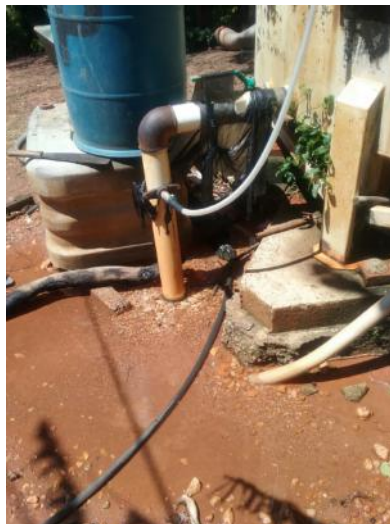
Item 6.3

Item 6.3: Existência de vazamentos aparentes nas instalações (Art. 2º da Lei Federal 11.445/2007).
Prazo: Imediato

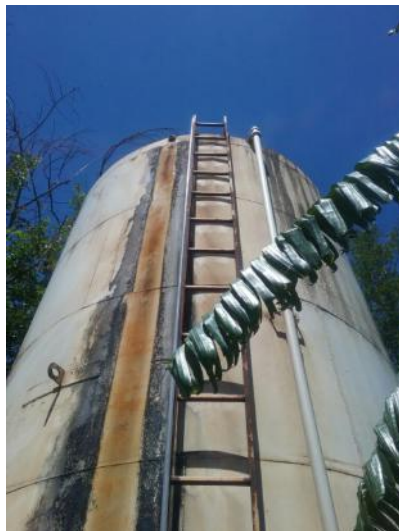
Item 6.4

Item 6.4: Existência de locais sem guarda-corpos ou escadas em situação inadequada (Art. 5.16 da NBR 12217/1994). Prazo: Em até 180 dias

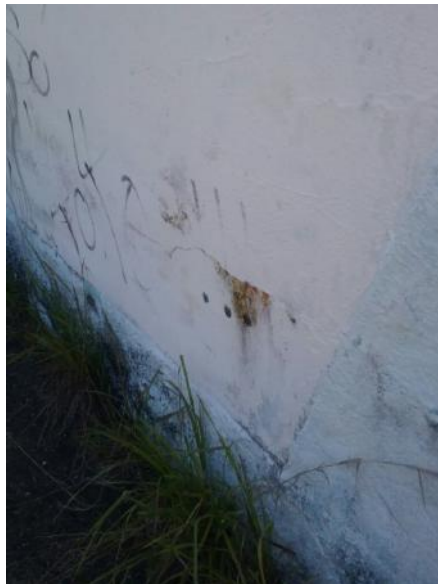
Item 6.3

Item 6.3: Existência de vazamentos aparentes nas instalações (Art. 2º da Lei Federal 11.445/2007).
Prazo: Imediato

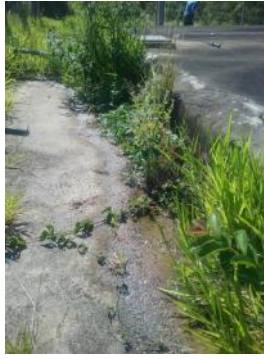
Descrição(4): Detalhe do vazamento no local

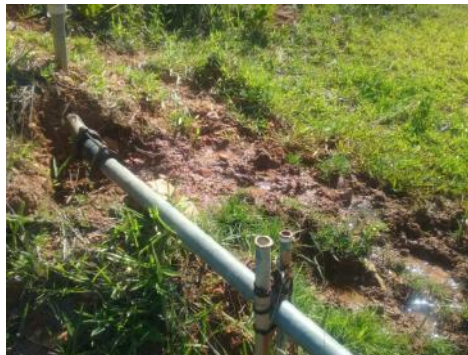
Item 6.3

Item 6.3: Existência de vazamentos aparentes nas instalações (Art. 2º da Lei Federal 11.445/2007).
Prazo: Imediato

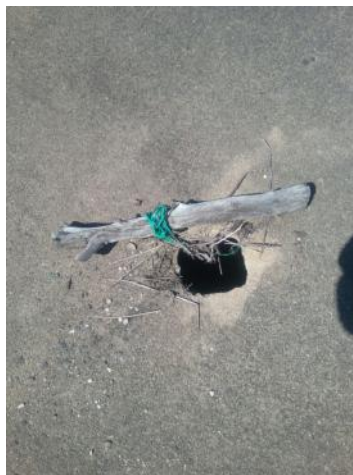
Item 6.9

Item 6.9: Inexistência de telas de proteção contra entrada de insetos e pequenos animais nas tubulações de ventilação (Art. 5.14 da NBR 12217/1994). Prazo: Imediato

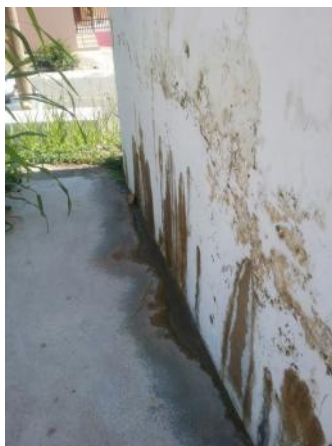
Item 6.3

Item 6.3: Existência de vazamentos aparentes nas instalações (Art. 2º da Lei Federal 11.445/2007).
Prazo: Imediato

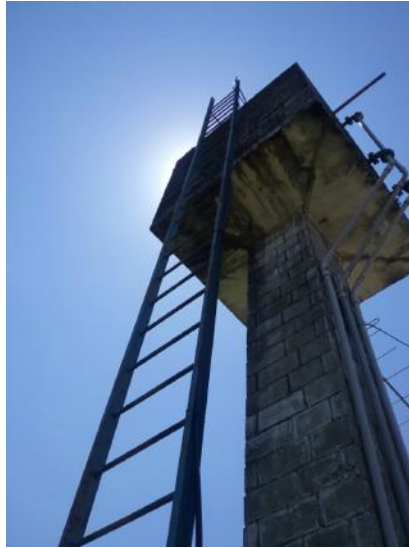
Item 6.4

Item 6.4: Existência de locais sem guarda-corpos ou escadas em situação inadequada (Art. 5.16 da NBR 12217/1994). Prazo: Em até 180 dias

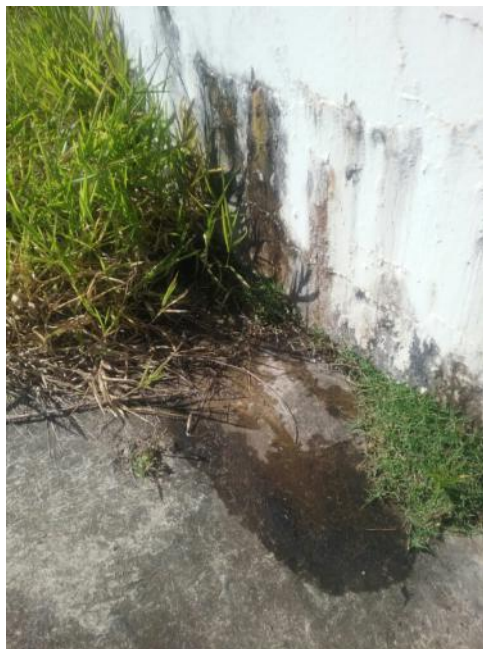
Item 6.3

Item 6.3: Existência de vazamentos aparentes nas instalações (Art. 2º da Lei Federal 11.445/2007).
Prazo: Imediato

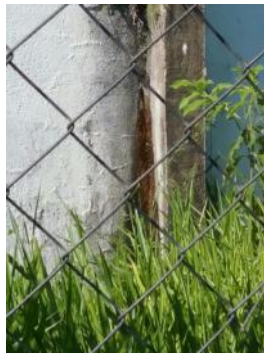
Item 6.3

Item 6.3: Existência de vazamentos aparentes nas instalações (Art. 2º da Lei Federal 11.445/2007).
Prazo: Imediato
